외관조사망도 번호
U6_영곡터널_204(24K857~24K870)

호남고속선 영곡터널_204(24.857~24.870km, S204)

시 행 사	용 역 명	용 역 사	과 업 책 임 자	분 야 별 책 임 자	검 토
KORAIL 한국철도공사 KOREA RAILROAD	2017년도 호남고속선 오송-광주송정간 콘크리트궤도 점검용역	(주)한국구조물안전연구원 (주)한국국토안전연구원 (재)한국건설품질연구원	이 복 영	라 윤 강 김 경 기 윤 석 기

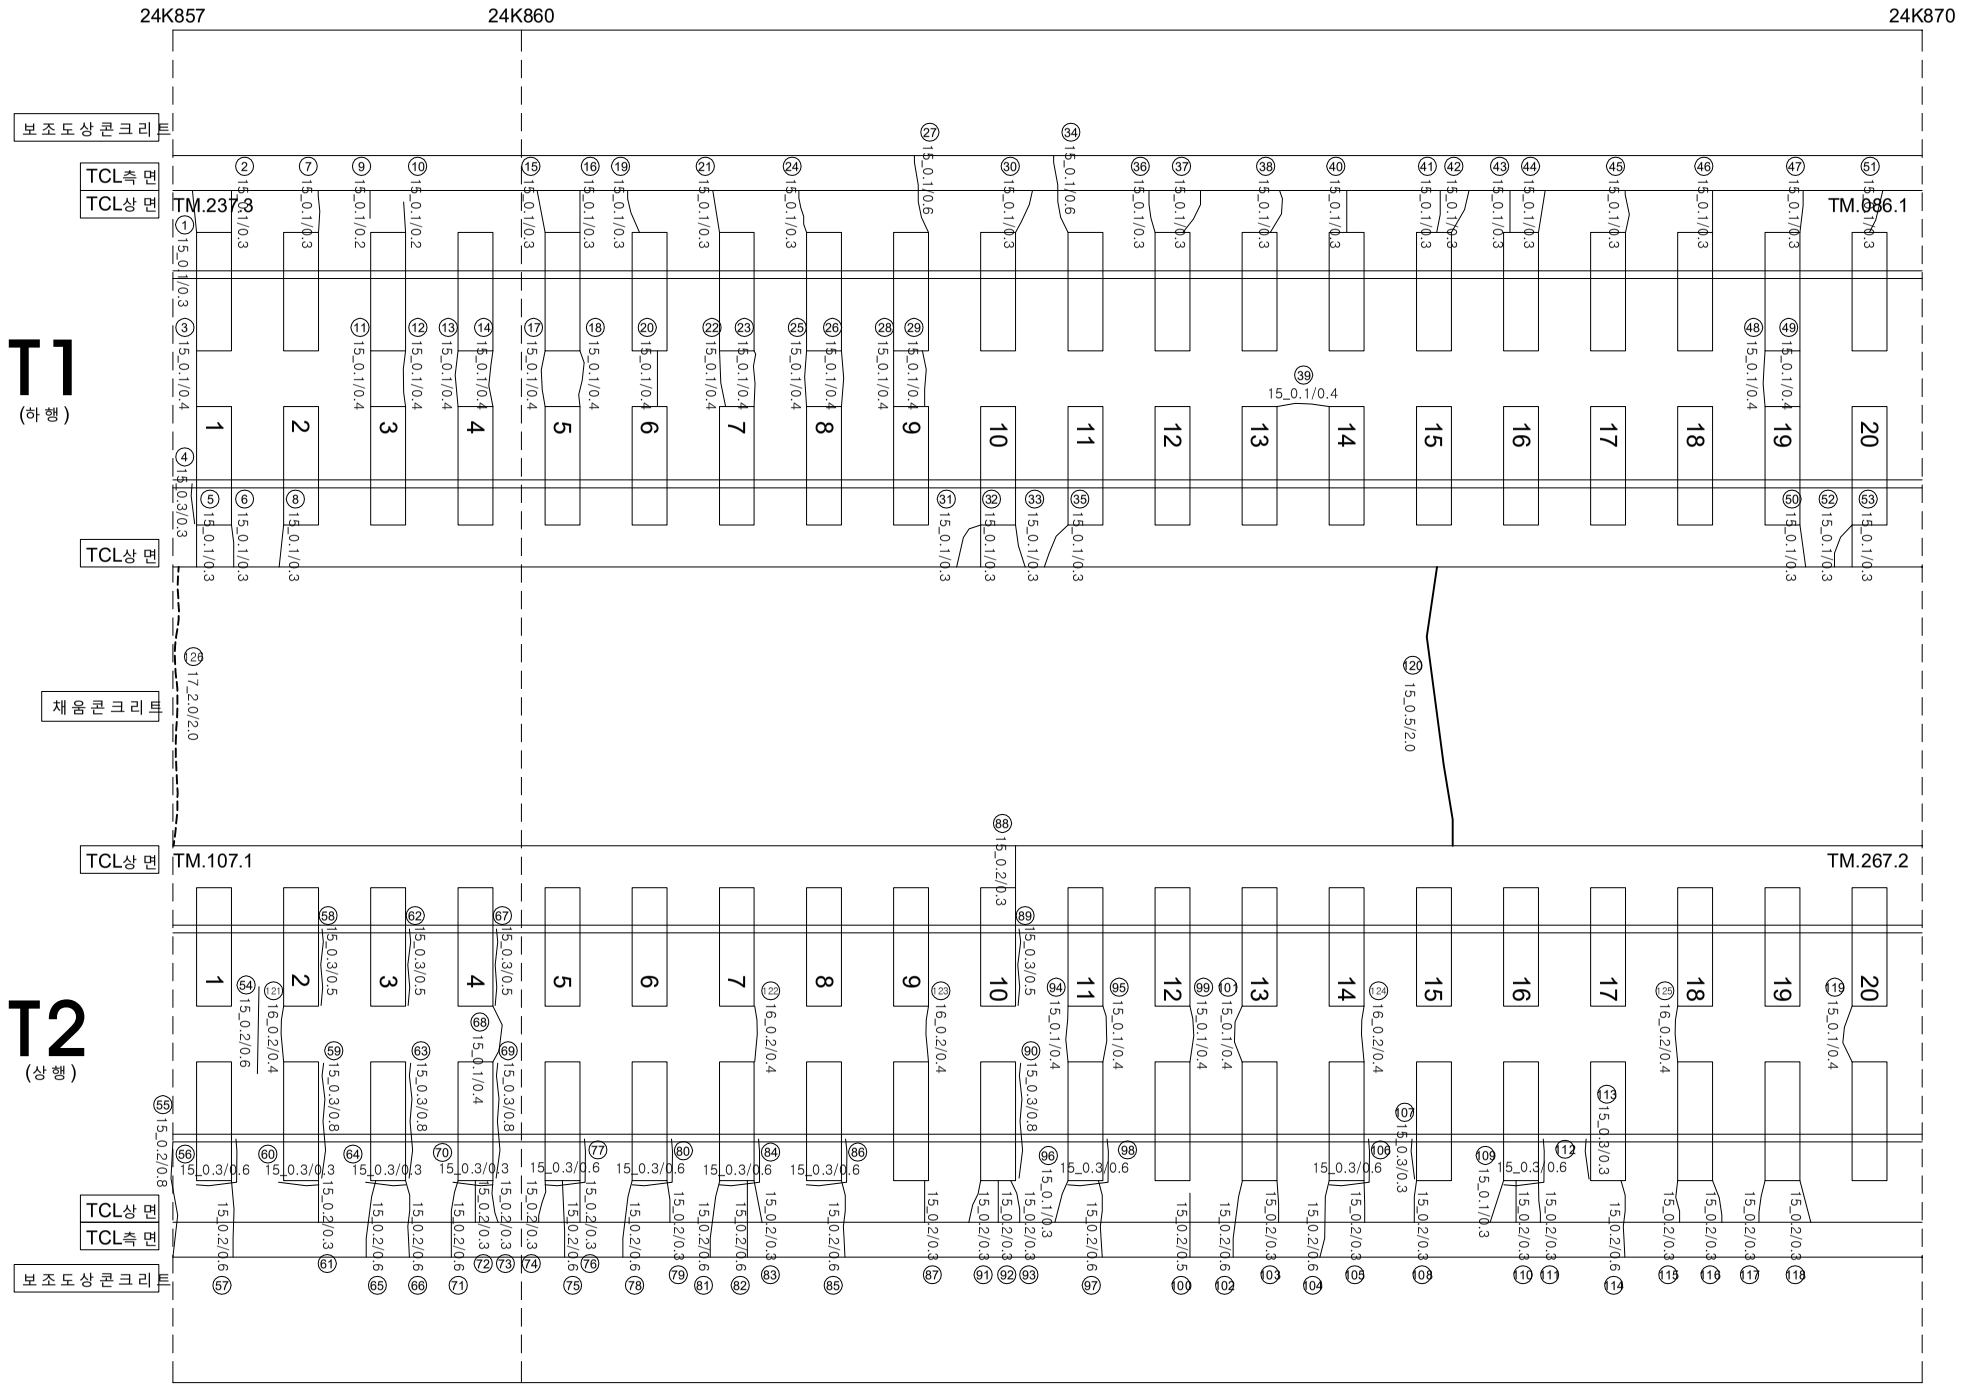
연번	손상	폭		연장		비고	연번	손상	폭		연장		비고
1	균열	0.1	㎜	0.3	m		66	균열	0.2	㎜	0.6	m	
2	균열	0.1	㎜	0.3	m		67	균열	0.3	㎜	0.5	m	
3	균열	0.1	㎜	0.4	m		68	균열	0.1	㎜	0.4	m	
4	경계부균열	0.3	㎜	0.3	m		69	균열	0.3	㎜	0.8	m	
5	균열	0.1	㎜	0.3	m		70	경계부균열	0.3	㎜	0.3	m	
6	균열	0.1	㎜	0.3	m		71	균열	0.2	㎜	0.6	m	
7	균열	0.1	㎜	0.3	m		72	균열	0.2	㎜	0.3	m	
8	균열	0.1	㎜	0.3	m		73	균열	0.2	㎜	0.3	m	
9	균열	0.1	㎜	0.2	m		74	균열	0.2	㎜	0.3	m	
10	균열	0.1	㎜	0.2	m		75	균열	0.2	㎜	0.6	m	
11	균열	0.1	㎜	0.4	m		76	균열	0.2	㎜	0.3	m	
12	균열	0.1	㎜	0.4	m		77	경계부균열	0.3	㎜	0.6	m	
13	균열	0.1	㎜	0.4	m		78	균열	0.2	㎜	0.6	m	
14	균열	0.1	㎜	0.4	m		79	균열	0.2	㎜	0.3	m	
15	균열	0.1	㎜	0.3	m		80	경계부균열	0.3	㎜	0.6	m	
16	균열	0.1	㎜	0.3	m		81	균열	0.2	㎜	0.6	m	
17	균열	0.1	㎜	0.4	m		82	균열	0.2	㎜	0.6	m	
18	균열	0.1	㎜	0.4	m		83	균열	0.2	㎜	0.3	m	
19	균열	0.1	㎜	0.3	m		84	경계부균열	0.3	㎜	0.6	m	
20	균열	0.1	㎜	0.4	m		85	균열	0.2	㎜	0.6	m	
21	균열	0.1	㎜	0.3	m		86	경계부균열	0.3	㎜	0.6	m	
22	균열	0.1	㎜	0.4	m		87	균열	0.2	㎜	0.3	m	
23	균열	0.1	㎜	0.4	m		88	균열	0.2	㎜	0.3	m	
24	균열	0.1	㎜	0.3	m		89	균열	0.3	㎜	0.5	m

25	균열	0.1	㎜	0.4	m		90	균열	0.3	㎜	0.8	m	
26	균열	0.1	㎜	0.4	m		91	균열	0.2	㎜	0.3	m	
27	균열	0.1	㎜	0.6	m		92	균열	0.2	㎜	0.3	m	
28	균열	0.1	㎜	0.4	m		93	균열	0.2	㎜	0.3	m	
29	균열	0.1	㎜	0.4	m		94	균열	0.1	㎜	0.4	m	
30	균열	0.1	㎜	0.3	m		95	균열	0.1	㎜	0.4	m	
31	균열	0.1	㎜	0.3	m		96	경계부균열	0.1	㎜	0.3	m	
32	균열	0.1	㎜	0.3	m		97	균열	0.2	㎜	0.6	m	
33	균열	0.1	㎜	0.3	m		98	균열	0.3	㎜	0.6	m	
34	균열	0.1	㎜	0.6	m		99	균열	0.1	㎜	0.4	m	
35	균열	0.1	㎜	0.3	m		100	균열	0.2	㎜	0.5	m	
36	균열	0.1	㎜	0.3	m		101	균열	0.1	㎜	0.4	m	
37	균열	0.1	㎜	0.3	m		102	균열	0.2	㎜	0.6	m	
38	균열	0.1	㎜	0.3	m		103	균열	0.2	㎜	0.3	m	
39	균열	0.1	㎜	0.4	m		104	균열	0.2	㎜	0.6	m	
40	균열	0.1	㎜	0.3	m		105	균열	0.2	㎜	0.3	m	
41	균열	0.1	㎜	0.3	m		106	경계부균열	0.3	㎜	0.6	m	
42	균열	0.1	㎜	0.3	m		107	경계부균열	0.3	㎜	0.3	m	
43	균열	0.1	㎜	0.3	m		108	균열	0.2	㎜	0.3	m	
44	균열	0.1	㎜	0.3	m		109	경계부균열	0.1	㎜	0.3	m	
45	균열	0.1	㎜	0.3	m		110	균열	0.2	㎜	0.3	m	
46	균열	0.1	㎜	0.3	m		111	균열	0.2	㎜	0.3	m	
47	균열	0.1	㎜	0.3	m		112	경계부균열	0.3	㎜	0.6	m	
48	균열	0.1	㎜	0.4	m		113	경계부균열	0.3	㎜	0.3	m

49	균열	0.1	㎜	0.4	m		114	균열	0.2	㎜	0.6	m	
50	균열	0.1	㎜	0.3	m		115	균열	0.2	㎜	0.3	m	
51	균열	0.1	㎜	0.3	m		116	균열	0.2	㎜	0.3	m	
52	균열	0.1	㎜	0.3	m		117	균열	0.2	㎜	0.3	m	
53	균열	0.1	㎜	0.3	m		118	균열	0.2	㎜	0.3	m	
54	균열	0.2	㎜	0.6	m		119	균열	0.1	㎜	0.4	m	
55	균열	0.2	㎜	0.8	m		120	균열	0.5	㎜	2.0	m	
56	경계부균열	0.3	㎜	0.6	m		121	균열	0.2	㎜	0.4	m	
57	균열	0.2	㎜	0.6	m		122	균열	0.2	㎜	0.4	m	
58	균열	0.3	㎜	0.5	m		123	균열	0.2	㎜	0.4	m	
59	균열	0.3	㎜	0.8	m		124	균열	0.2	㎜	0.4	m	
60	경계부균열	0.3	㎜	0.3	m		125	균열	0.2	㎜	0.4	m	
61	균열	0.2	㎜	0.3	m		126	균열	2.0	㎜	2.0	m	신 규
62	균열	0.3	㎜	0.5	m		127						
63	균열	0.3	㎜	0.8	m		128						
64	경계부균열	0.3	㎜	0.3	m		129						
65	균열	0.2	㎜	0.6	m		130
