외관조사망도 번호
U6_영곡터널_206(24K882~24K895)

호남고속선 영곡터널_206(24.882~24.895km, S206)

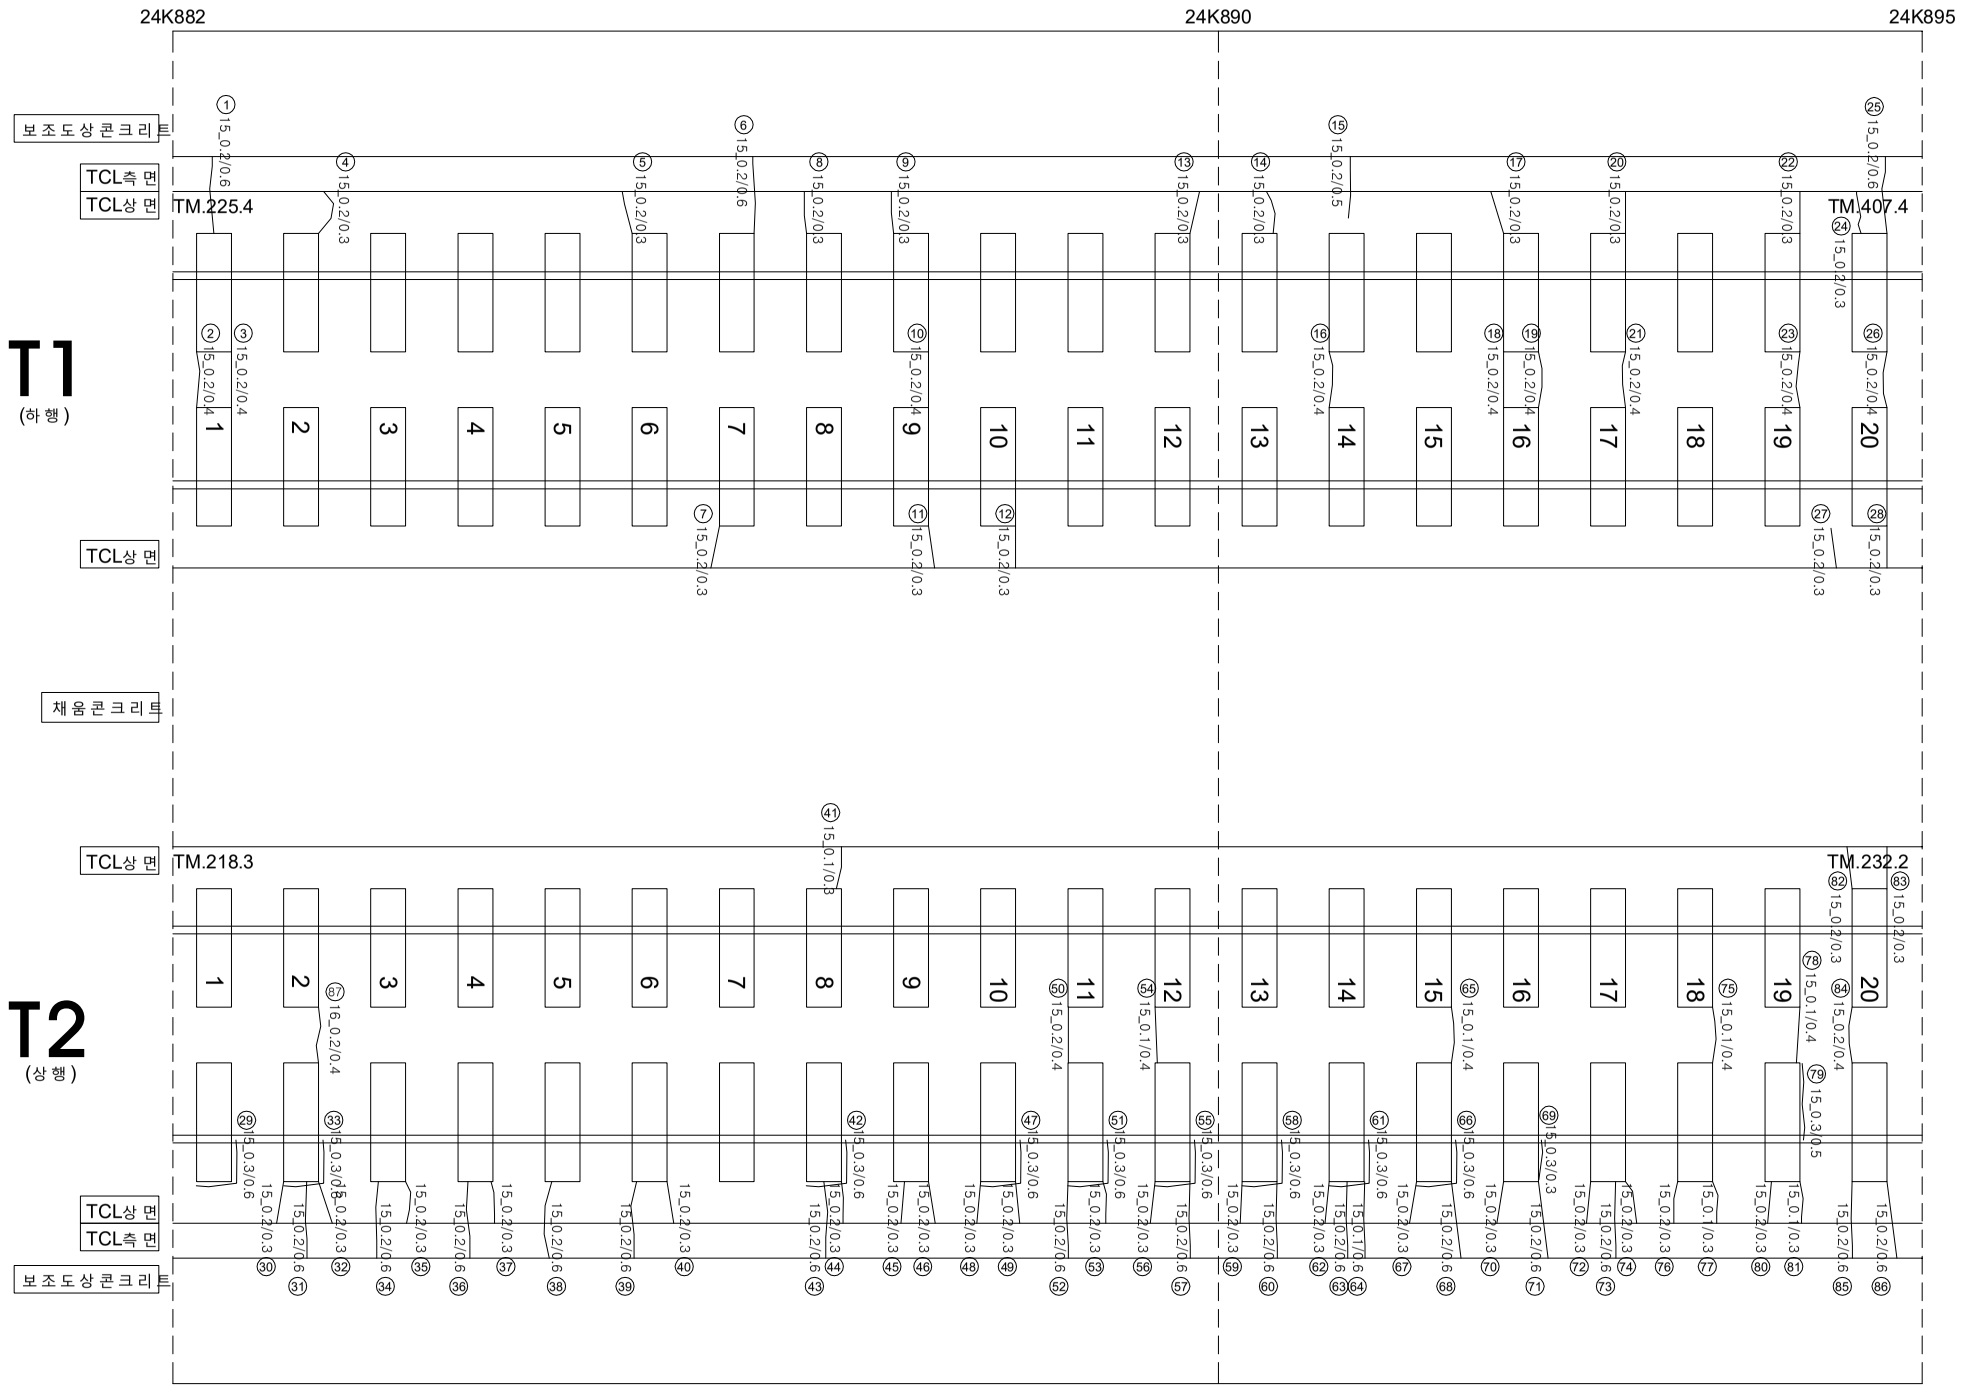
연번	손상	폭		연장		비고	연번	손상	폭		연장		비고
1	균열	0.2	㎜	0.6	m		56	균열	0.2	㎜	0.3	m	
2	균열	0.2	㎜	0.4	m		57	균열	0.2	㎜	0.6	m	
3	균열	0.2	㎜	0.4	m		58	경계부 균열	0.3	㎜	0.6	m	
4	균열	0.2	㎜	0.3	m		59	균열	0.2	㎜	0.3	m	
5	균열	0.2	㎜	0.3	m		60	균열	0.2	㎜	0.6	m	
6	균열	0.2	㎜	0.6	m		61	균열	0.3	㎜	0.6	m	
7	균열	0.2	㎜	0.3	m		62	균열	0.2	㎜	0.3	m	
8	균열	0.2	㎜	0.3	m		63	균열	0.2	㎜	0.6	m	
9	균열	0.2	㎜	0.3	m		64	균열	0.1	㎜	0.6	m	
10	균열	0.2	㎜	0.4	m		65	균열	0.1	㎜	0.4	m	
11	균열	0.2	㎜	0.3	m		66	경계부 균열	0.3	㎜	0.6	m	
12	균열	0.2	㎜	0.3	m		67	균열	0.2	㎜	0.3	m	
13	균열	0.2	㎜	0.3	m		68	균열	0.2	㎜	0.6	m	
14	균열	0.2	㎜	0.3	m		69	경계부 균열	0.3	㎜	0.3	m	
15	균열	0.2	㎜	0.5	m		70	균열	0.2	㎜	0.3	m	
16	균열	0.2	㎜	0.4	m		71	균열	0.2	㎜	0.6	m	
17	균열	0.2	㎜	0.3	m		72	균열	0.2	㎜	0.3	m	
18	균열	0.2	㎜	0.4	m		73	균열	0.2	㎜	0.6	m	
19	균열	0.2	㎜	0.4	m		74	균열	0.2	㎜	0.3	m	
20	균열	0.2	㎜	0.3	m		75	균열	0.2	㎜	0.3	m	
21	균열	0.2	㎜	0.4	m		76	균열	0.1	㎜	0.4	m	
22	균열	0.2	㎜	0.3	m		77	균열	0.1	㎜	0.3	m	
23	균열	0.2	㎜	0.4	m		78	균열	0.1	㎜	0.4	m	
24	균열	0.2	㎜	0.3	m		79	균열	0.3	㎜	0.5	m

25	균열	0.2	㎜	0.6	m		80	균열	0.2	㎜	0.3	m	
26	균열	0.2	㎜	0.4	m		81	균열	0.1	㎜	0.3	m	
27	균열	0.2	㎜	0.3	m		82	균열	0.2	㎜	0.3	m	
28	균열	0.2	㎜	0.3	m		83	균열	0.2	㎜	0.3	m	
29	경계부 균열	0.3	㎜	0.6	m		84	균열	0.2	㎜	0.4	m	
30	균열	0.2	㎜	0.3	m		85	균열	0.2	㎜	0.6	m	
31	균열	0.2	㎜	0.6	m		86	균열	0.2	㎜	0.6	m	
32	균열	0.3	㎜	0.6	m		87	균열	0.2	㎜	0.4	m	
33	경계부 균열	0.2	㎜	0.3	m		88						
34	균열	0.2	㎜	0.6	m		89						
35	균열	0.2	㎜	0.3	m		90						
36	균열	0.2	㎜	0.6	m		91						
37	균열	0.2	㎜	0.3	m		92						
38	균열	0.2	㎜	0.6	m		93						
39	균열	0.2	㎜	0.6	m		94						
40	균열	0.2	㎜	0.3	m		95						
41	균열	0.1	㎜	0.3	m		96						
42	경계부 균열	0.3	㎜	0.6	m		97						
43	균열	0.2	㎜	0.6	m		98						
44	균열	0.2	㎜	0.3	m		99						
45	균열	0.2	㎜	0.3	m		100						
46	균열	0.2	㎜	0.3	m		101						
47	경계부 균열	0.3	㎜	0.6	m		102						
48	균열	0.2	㎜	0.3	m		103						
49	균열	0.2	㎜	0.3	m		104						
50	균열	0.2	㎜	0.4	m		105						
51	경계부 균열	0.3	㎜	0.6	m		106						
52	균열	0.2	㎜	0.6	m		107						
53	균열	0.2	㎜	0.3	m		108						
54	균열	0.1	㎜	0.4	m		109

55	경계부 균열	0.3	㎜	0.6	m		110
