외관조사망도 번호
U6_영곡터널_259(25.546~25.557)

호남고속선 영곡터널_259(25.546~25.557km, S259)

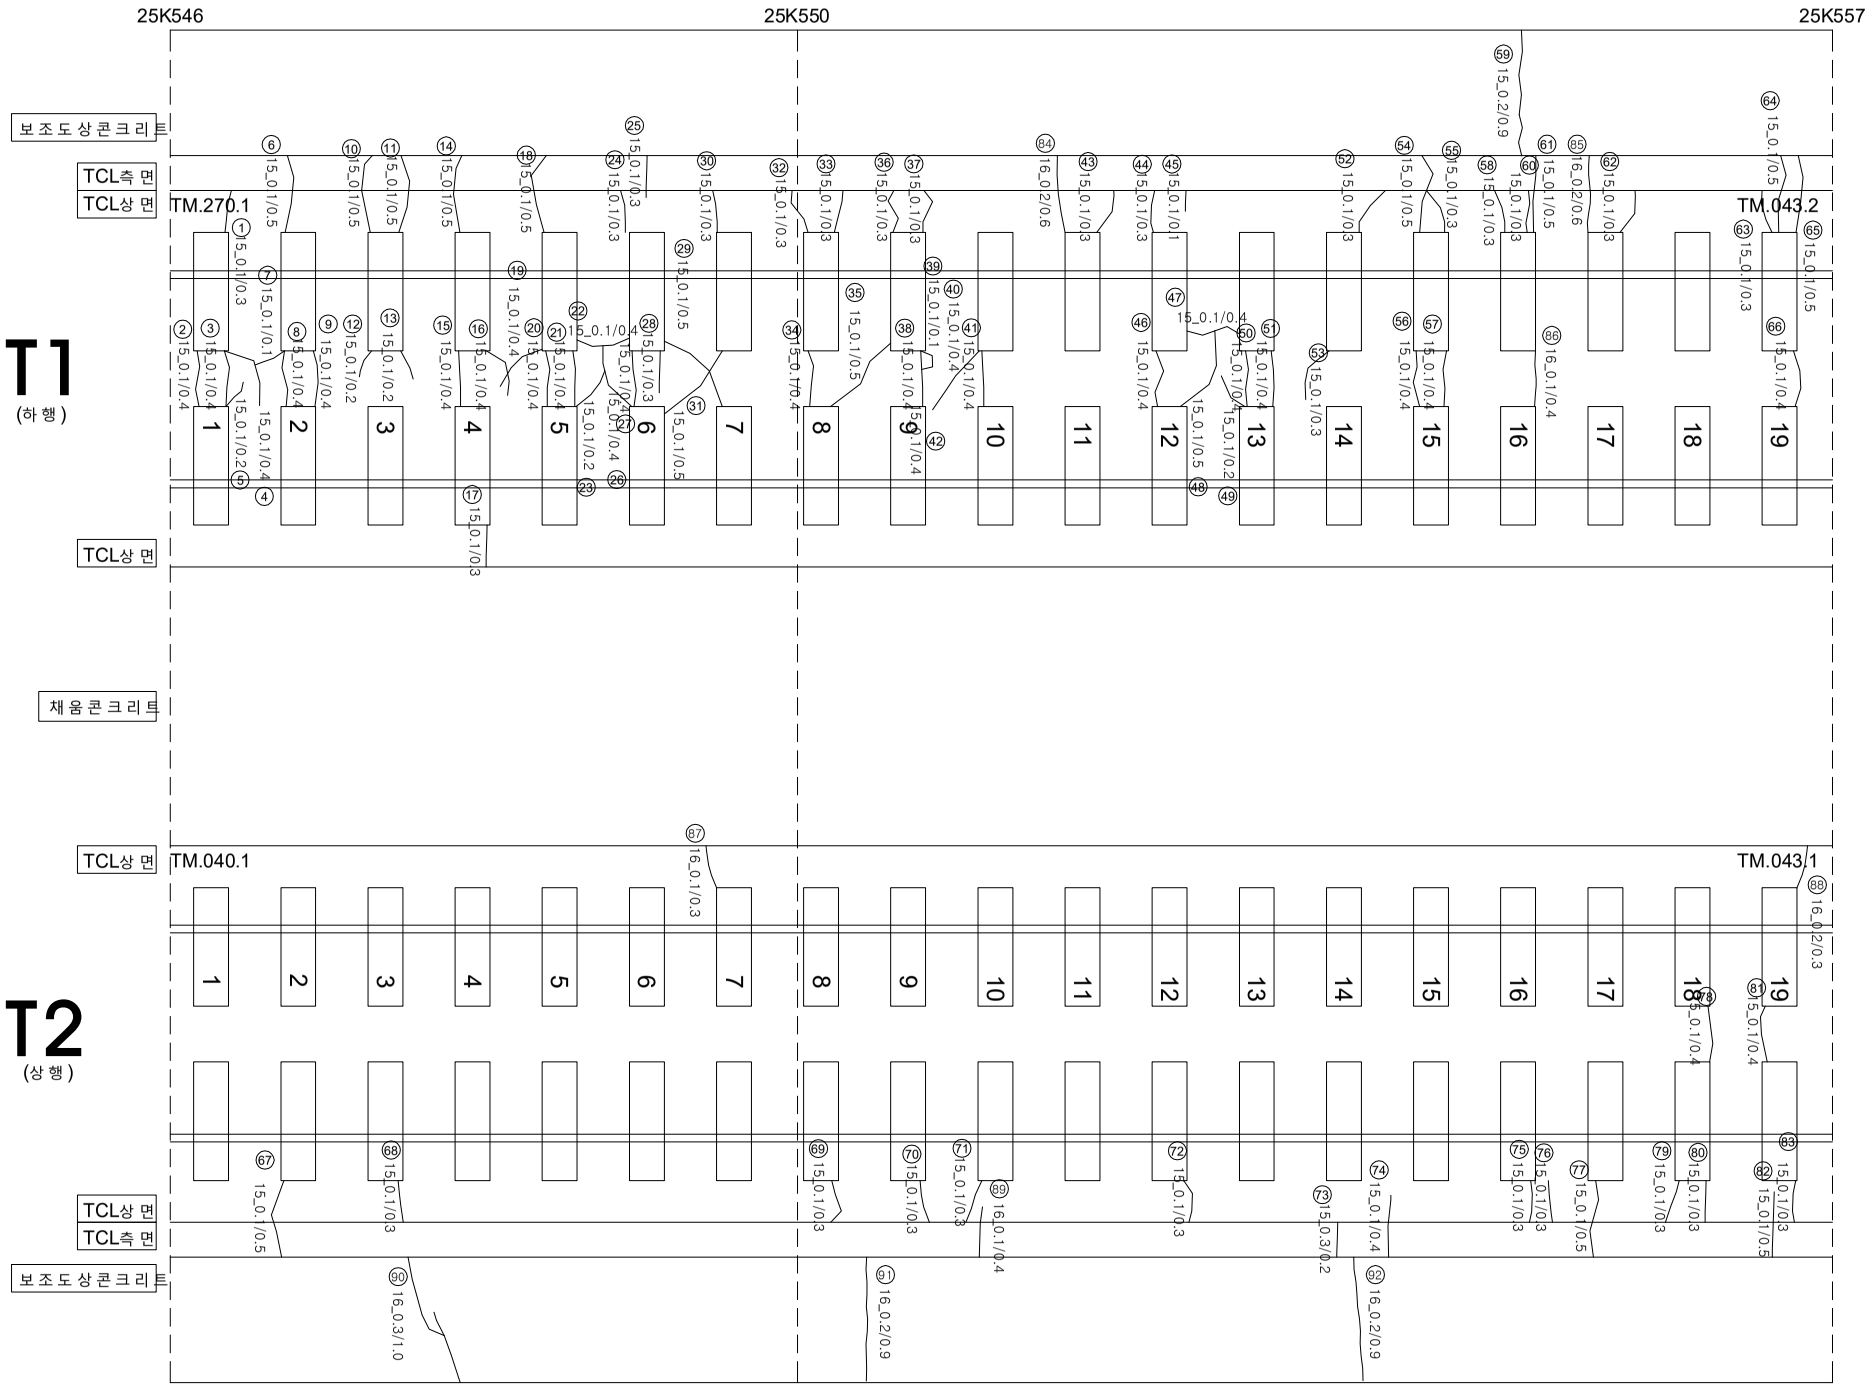
연번	손상	폭		연장		비고	연번	손상	폭		연장		비고
1	균열	0.1	㎜	0.3	m		56	균열	0.1	㎜	0.4	m	
2	균열	0.1	㎜	0.4	m		57	균열	0.1	㎜	0.4	m	
3	균열	0.1	㎜	0.4	m		58	균열	0.1	㎜	0.3	m	
4	균열	0.1	㎜	0.4	m		59	균열(변경)	0.2	㎜	0.9	m	
5	균열	0.1	㎜	0.2	m		60	균열	0.1	㎜	0.3	m	
6	균열	0.1	㎜	0.5	m		61	균열	0.1	㎜	0.5	m	
7	균열	0.1	㎜	0.1	m		62	균열	0.1	㎜	0.3	m	
8	균열	0.1	㎜	0.4	m		63	균열	0.1	㎜	0.3	m	
9	균열	0.1	㎜	0.4	m		64	균열	0.1	㎜	0.5	m	
10	균열	0.1	㎜	0.56	m		65	균열	0.1	㎜	0.5	m	
11	균열	0.1	㎜	0.5	m		66	균열	0.1	㎜	0.4	m	
12	균열	0.1	㎜	0.2	m		67	균열	0.1	㎜	0.5	m	
13	균열	0.1	㎜	0.2	m		68	균열	0.1	㎜	0.3	m	
14	균열	0.1	㎜	0.5	m		69	균열	0.1	㎜	0.3	m	
15	균열	0.1	㎜	0.4	m		70	균열	0.1	㎜	0.3	m	
16	균열	0.1	㎜	0.4	m		71	균열	0.1	㎜	0.3	m	
17	균열	0.1	㎜	0.3	m		72	균열	0.3	㎜	0.25	m	
18	균열	0.1	㎜	0.5	m		73	균열	0.1	㎜	0.4	m	
19	균열	0.1	㎜	0.4	m		74	균열	0.1	㎜	0.3	m	
20	균열	0.1	㎜	0.4	m		75	균열	0.1	㎜	0.3	m	
21	균열	0.1	㎜	0.4	m		76	균열	0.1	㎜	0.3	m	
22	균열	0.1	㎜	0.4	m		77	균열	0.1	㎜	0.5	m	
23	균열	0.1	㎜	0.2	m		78	균열	0.1	㎜	0.4	m	
24	균열	0.1	㎜	0.3	m		79	균열	0.1	㎜	0.3	m

25	균열	0.1	㎜	0.3	m		80	균열	0.1	㎜	0.3	m	
26	균열	0.1	㎜	0.4	m		81	균열	0.1	㎜	0.4	m	
27	균열	0.1	㎜	0.4	m		82	균열	0.1	㎜	0.5	m	
28	균열	0.1	㎜	0.3	m		83	균열	0.1	㎜	0.3	m	
29	균열	0.1	㎜	0.5	m		84	균열	0.2	㎜	0.6	m	
30	균열	0.1	㎜	0.3	m		85	균열	0.2	㎜	0.6	m	
31	균열	0.1	㎜	0.5	m		86	균열	0.1	㎜	0.4	m	
32	균열	0.1	㎜	0.3	m		87	균열	0.1	㎜	0.3	m	
33	균열	0.1	㎜	0.3	m		88	균열	0.2	㎜	0.3	m	
34	균열	0.1	㎜	0.4	m		89	균열	0.1	㎜	0.4	m	
35	균열	0.1	㎜	0.5	m		90	균열	0.3	㎜	1.0	m	
36	균열	0.1	㎜	0.3	m		91	균열	0.2	㎜	0.9	m	
37	균열	0.1	㎜	0.3	m		92	균열	0.2	㎜	0.9	m	
38	균열	0.1	㎜	0.4	m		93						
39	균열	0.1	㎜	0.1	m		94						
40	균열	0.1	㎜	0.4	m		95						
41	균열	0.1	㎜	0.4	m		96						
42	균열	0.1	㎜	0.4	m		97						
43	균열	0.1	㎜	0.3	m		98						
44	균열	0.1	㎜	0.3	m		99						
45	균열	0.1	㎜	0.1	m		100						
46	균열	0.1	㎜	0.4	m		101						
47	균열	0.1	㎜	0.4	m		102						
48	균열	0.1	㎜	0.5	m		103						
49	균열	0.1	㎜	0.2	m		104						
50	균열	0.1	㎜	0.4	m		105						
51	균열	0.1	㎜	0.4	m		106						
52	균열	0.1	㎜	0.3	m		107						
53	균열	0.1	㎜	0.3	m		108

54	균열	0.1	㎜	0.5	m		109						
55	균열	0.1	㎜	0.3	m		110
