| 외관조사망도 번호 |
|---|
| U6_영곡터널_207(24K895~24K907) |

# 호남고속선 영곡터널_207(24.895~24.907km, S207)

| 시 행 사 | 용 역 명 | 용 역 사 | 과 업 책 임 자 | 과 업 장 여 자 / 분 야 별 책 임 자 | 범례 |
|---|---|---|---|---|---|
| KORAIL 한국철도공사 KOREA RAILROAD | 2017년도 호남고속선 오송-광주송정간 콘크리트궤도 점검용역 | (주)한국구조물안전연구원<br>(주)한국국토안전연구원<br>(재)한국건설품질연구원 | 이 복 영 | 라 윤 강<br>김 경 기<br>윤 석 기 | 0.2/2.0 (0.3㎜이하 : 흑색)<br>0.4/2.0 (0.3㎜초과 0.5㎜이하 : 청색)<br>0.6/2.0 (0.5㎜초과 1.0㎜미만 : 적색)<br>1.0/2.0 (1.0㎜이상 : 분홍색)<br>침목도상분리<br>망상<br>박리,박락,파손<br>백태<br>재료분리<br>철근노출<br>누수,습윤부<br>시공이음분리,층분리 |

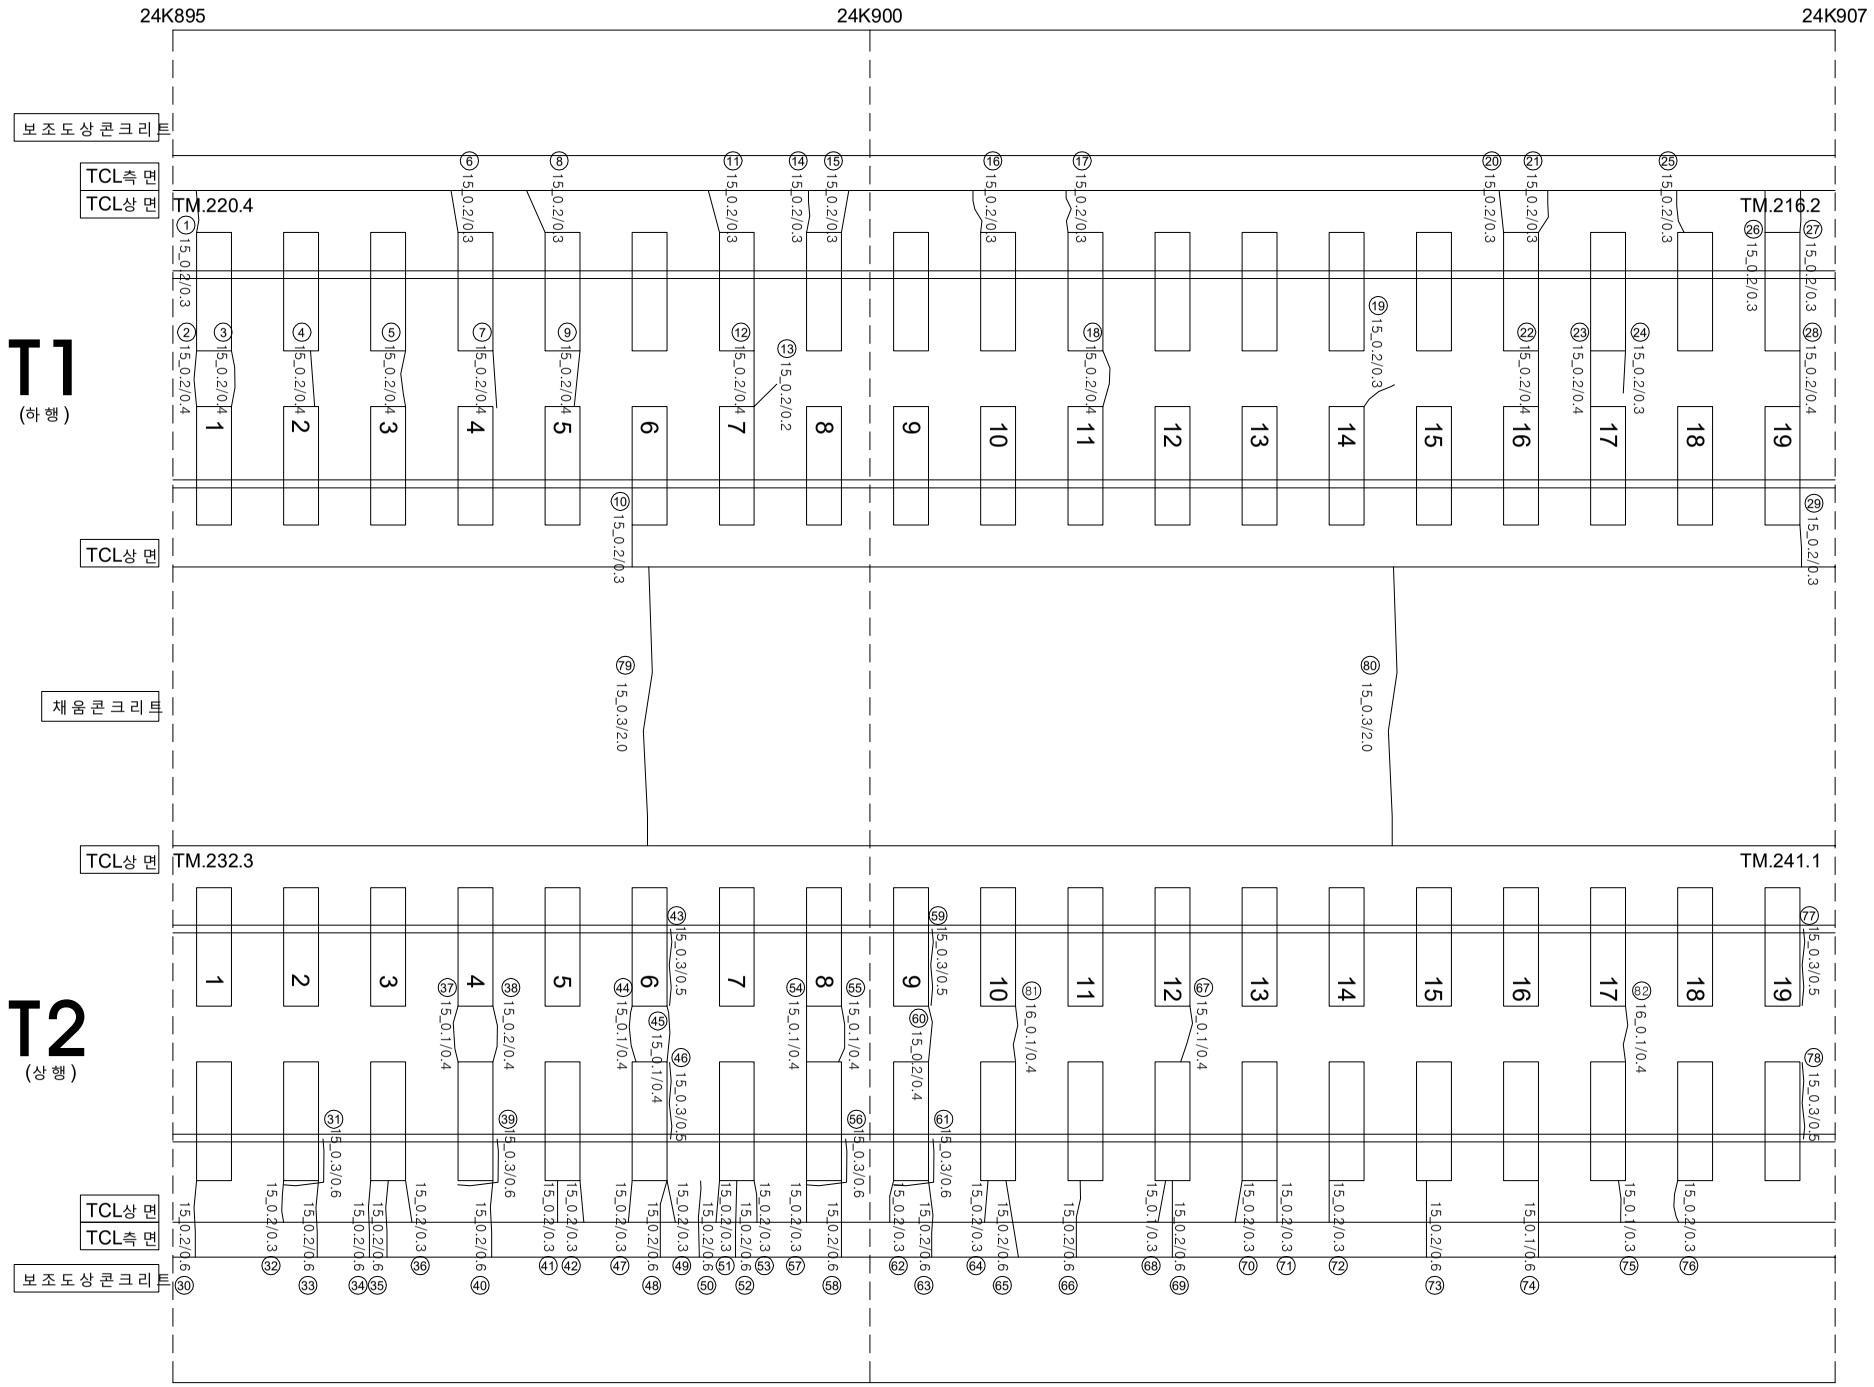
| 연번 | 손상 | 폭 | | 연장 | | 비고 | 연번 | 손상 | 폭 | | 연장 | | 비고 |
| 1 | 균열 | 0.2 | ㎜ | 0.3 | m | | 56 | 경계부 균열 | 0.3 | ㎜ | 0.6 | m | |
| 2 | 균열 | 0.2 | ㎜ | 0.4 | m | | 57 | 균열 | 0.2 | ㎜ | 0.3 | m | |
| 3 | 균열 | 0.2 | ㎜ | 0.4 | m | | 58 | 균열 | 0.2 | ㎜ | 0.6 | m | |
| 4 | 균열 | 0.2 | ㎜ | 0.4 | m | | 59 | 경계부 균열 | 0.3 | ㎜ | 0.5 | m | |
| 5 | 균열 | 0.2 | ㎜ | 0.4 | m | | 60 | 균열 | 0.2 | ㎜ | 0.4 | m | |
| 6 | 균열 | 0.2 | ㎜ | 0.3 | m | | 61 | 경계부 균열 | 0.3 | ㎜ | 0.6 | m | |
| 7 | 균열 | 0.2 | ㎜ | 0.4 | m | | 62 | 균열 | 0.2 | ㎜ | 0.3 | m | |
| 8 | 균열 | 0.2 | ㎜ | 0.3 | m | | 63 | 균열 | 0.2 | ㎜ | 0.6 | m | |
| 9 | 균열 | 0.2 | ㎜ | 0.4 | m | | 64 | 균열 | 0.2 | ㎜ | 0.3 | m | |
| 10 | 균열 | 0.2 | ㎜ | 0.3 | m | | 65 | 균열 | 0.2 | ㎜ | 0.6 | m | |
| 11 | 균열 | 0.2 | ㎜ | 0.3 | m | | 66 | 균열 | 0.2 | ㎜ | 0.6 | m | |
| 12 | 균열 | 0.2 | ㎜ | 0.4 | m | | 67 | 균열 | 0.1 | ㎜ | 0.4 | m | |
| 13 | 균열 | 0.2 | ㎜ | 0.2 | m | | 68 | 균열 | 0.1 | ㎜ | 0.3 | m | |
| 14 | 균열 | 0.2 | ㎜ | 0.3 | m | | 69 | 균열 | 0.2 | ㎜ | 0.6 | m | |
| 15 | 균열 | 0.2 | ㎜ | 0.3 | m | | 70 | 균열 | 0.2 | ㎜ | 0.3 | m | |
| 16 | 균열 | 0.2 | ㎜ | 0.3 | m | | 71 | 균열 | 0.2 | ㎜ | 0.3 | m | |
| 17 | 균열 | 0.2 | ㎜ | 0.3 | m | | 72 | 균열 | 0.2 | ㎜ | 0.3 | m | |
| 18 | 균열 | 0.2 | ㎜ | 0.4 | m | | 73 | 균열 | 0.2 | ㎜ | 0.6 | m | |
| 19 | 균열 | 0.2 | ㎜ | 0.3 | m | | 74 | 균열 | 0.1 | ㎜ | 0.6 | m | |
| 20 | 균열 | 0.2 | ㎜ | 0.3 | m | | 75 | 균열 | 0.1 | ㎜ | 0.3 | m | |
| 21 | 균열 | 0.2 | ㎜ | 0.3 | m | | 76 | 균열 | 0.2 | ㎜ | 0.3 | m | |
| 22 | 균열 | 0.2 | ㎜ | 0.4 | m | | 77 | 경계부 균열 | 0.3 | ㎜ | 0.5 | m | |
| 23 | 균열 | 0.2 | ㎜ | 0.4 | m | | 78 | 경계부 균열 | 0.3 | ㎜ | 0.5 | m | |
| 24 | 균열 | 0.2 | ㎜ | 0.3 | m | | 79 | 균열 | 0.3 | ㎜ | 2.0 | m | |
| 25 | 균열 | 0.2 | ㎜ | 0.3 | m | | 80 | 균열 | 0.3 | ㎜ | 2.0 | m | |
| 26 | 균열 | 0.2 | ㎜ | 0.3 | m | | 81 | 균열 | 0.1 | ㎜ | 0.4 | m | |
| 27 | 균열 | 0.2 | ㎜ | 0.3 | m | | 82 | 균열 | 0.1 | ㎜ | 0.4 | m | |
| 28 | 균열 | 0.2 | ㎜ | 0.4 | m | | 83 | | | | | | |
| 29 | 균열 | 0.2 | ㎜ | 0.3 | m | | 84 | | | | | | |
| 30 | 균열 | 0.2 | ㎜ | 0.6 | m | | 85 | | | | | | |
| 31 | 경계부 균열 | 0.3 | ㎜ | 0.6 | m | | 86 | | | | | | |
| 32 | 균열 | 0.2 | ㎜ | 0.3 | m | | 87 | | | | | | |
| 33 | 균열 | 0.2 | ㎜ | 0.6 | m | | 88 | | | | | | |
| 34 | 균열 | 0.2 | ㎜ | 0.6 | m | | 89 | | | | | | |
| 35 | 균열 | 0.2 | ㎜ | 0.6 | m | | 90 | | | | | | |
| 36 | 균열 | 0.1 | ㎜ | 0.3 | m | | 91 | | | | | | |
| 37 | 균열 | 0.2 | ㎜ | 0.4 | m | | 92 | | | | | | |
| 38 | 균열 | 0.3 | ㎜ | 0.4 | m | | 93 | | | | | | |
| 39 | 경계부 균열 | 0.2 | ㎜ | 0.6 | m | | 94 | | | | | | |
| 40 | 균열 | 0.2 | ㎜ | 0.6 | m | | 95 | | | | | | |
| 41 | 균열 | 0.2 | ㎜ | 0.3 | m | | 96 | | | | | | |
| 42 | 균열 | 0.3 | ㎜ | 0.3 | m | | 97 | | | | | | |
| 43 | 경계부 균열 | 0.1 | ㎜ | 0.5 | m | | 98 | | | | | | |
| 44 | 균열 | 0.1 | ㎜ | 0.4 | m | | 99 | | | | | | |
| 45 | 균열 | 0.3 | ㎜ | 0.4 | m | | 100 | | | | | | |
| 46 | 경계부 균열 | 0.3 | ㎜ | 0.5 | m | | 101 | | | | | | |
| 47 | 균열 | 0.2 | ㎜ | 0.3 | m | | 102 | | | | | | |
| 48 | 균열 | 0.2 | ㎜ | 0.6 | m | | 103 | | | | | | |
| 49 | 균열 | 0.2 | ㎜ | 0.3 | m | | 104 | | | | | | |
| 50 | 균열 | 0.2 | ㎜ | 0.6 | m | | 105 | | | | | | |
| 51 | 균열 | 0.2 | ㎜ | 0.3 | m | | 106 | | | | | | |
| 52 | 균열 | 0.2 | ㎜ | 0.6 | m | | 107 | | | | | | |
| 53 | 균열 | 0.2 | ㎜ | 0.3 | m | | 108 | | | | | | |
| 54 | 균열 | 0.1 | ㎜ | 0.4 | m | | 109 | | | | | | |
| 55 | 균열 | 0.1 | ㎜ | 0.4 | m | | 110 | | | | | | |
