외관조사망도 번호
U6_영곡터널_264(25K595~25K607)

호남고속선 영곡터널_264(25.595~25.607km, S264)

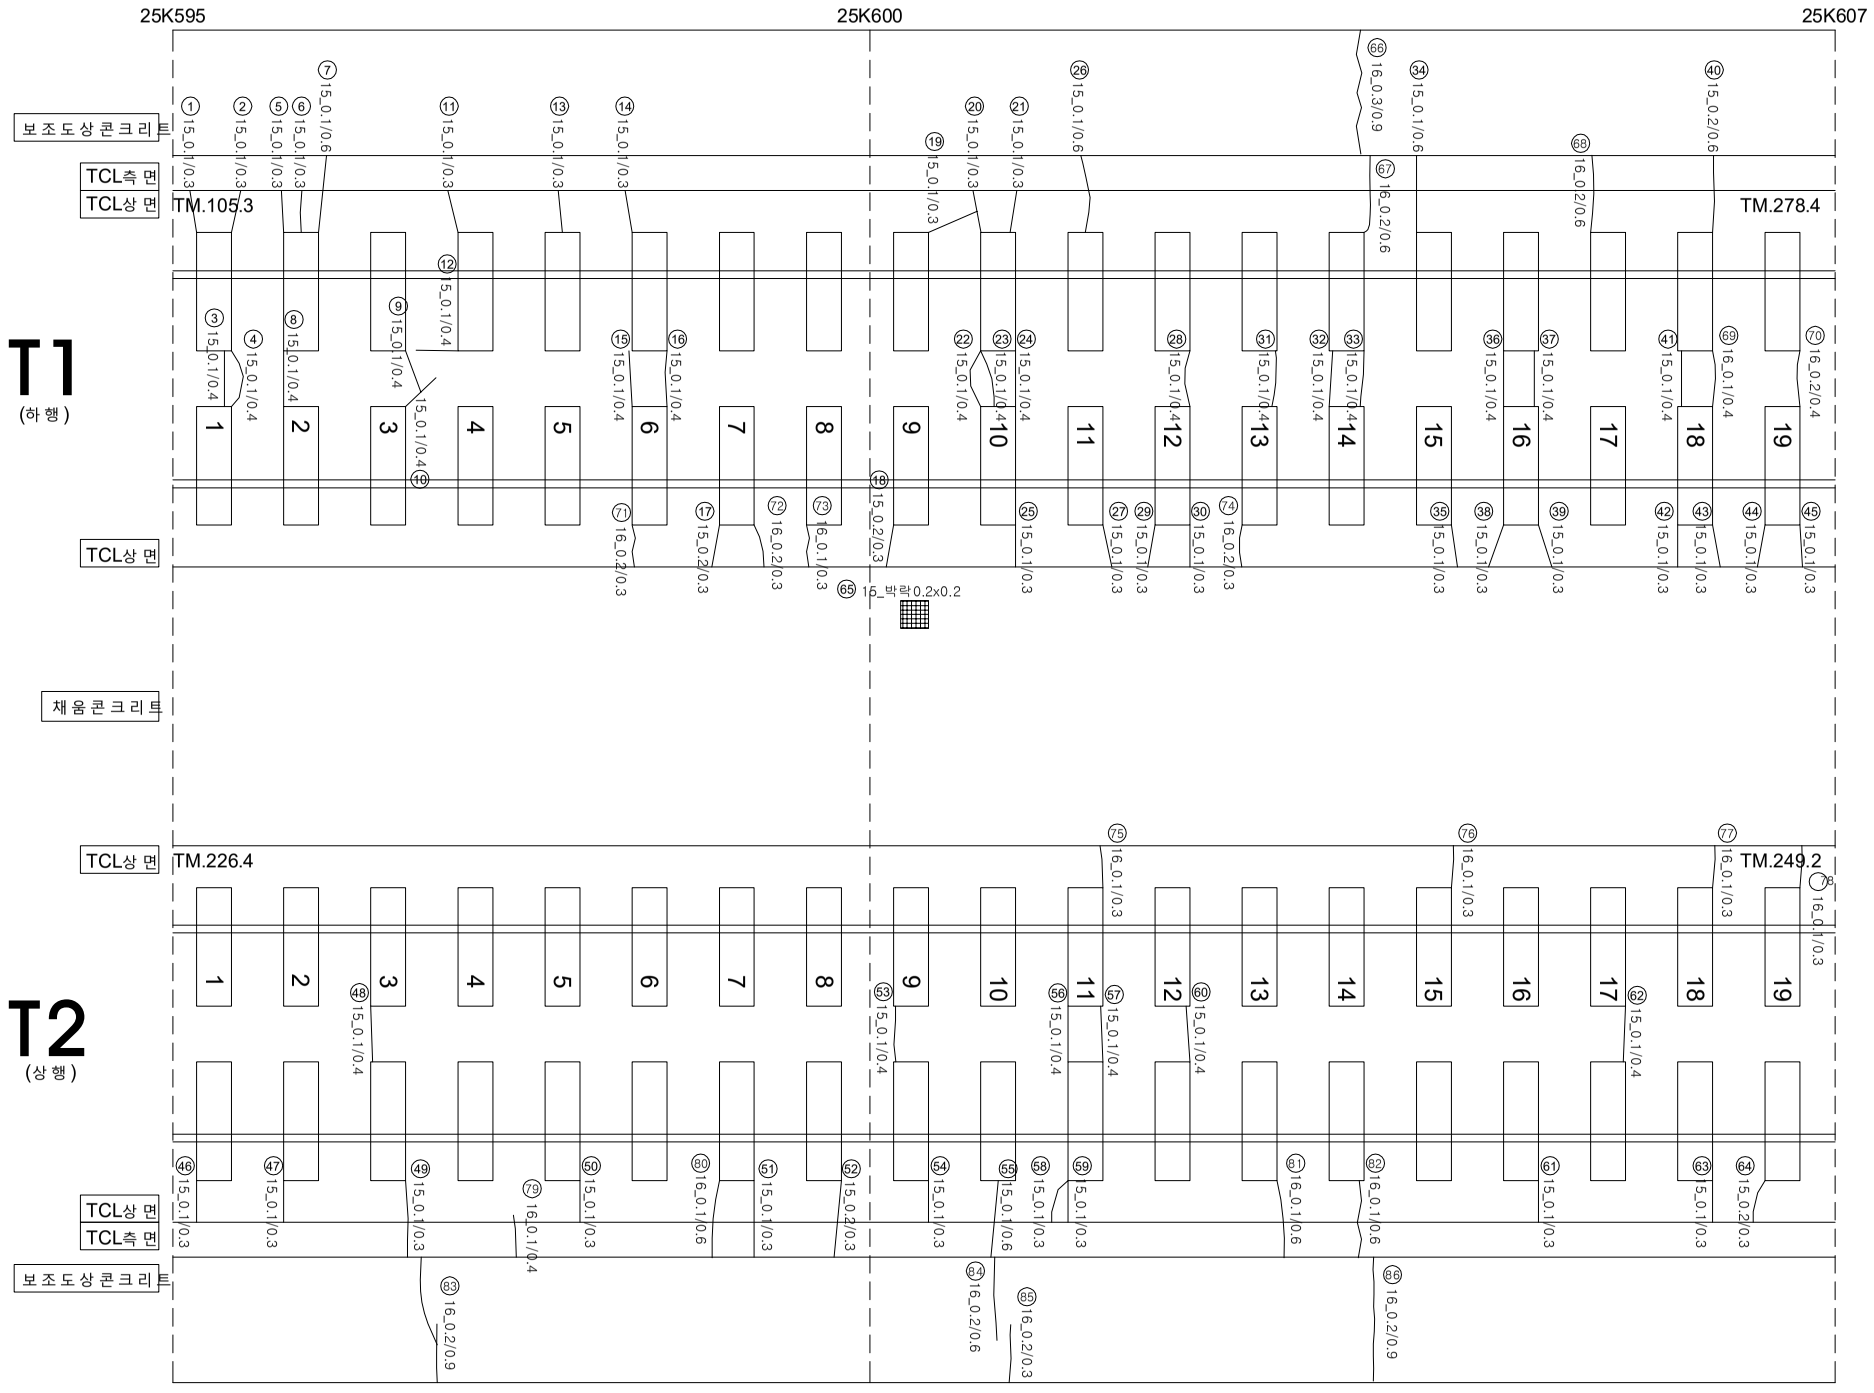
연번	손상	폭		연장		비고	연번	손상	폭		연장		비고
1	균열	0.1	㎜	0.3	m		56	균열	0.1	㎜	0.4	m	
2	균열	0.1	㎜	0.3	m		57	균열	0.1	㎜	0.4	m	
3	균열	0.1	㎜	0.4	m		58	균열	0.1	㎜	0.3	m	
4	균열	0.1	㎜	0.4	m		59	균열	0.1	㎜	0.3	m	
5	균열	0.1	㎜	0.3	m		60	균열	0.1	㎜	0.4	m	
6	균열	0.1	㎜	0.3	m		61	균열	0.1	㎜	0.3	m	
7	균열	0.1	㎜	0.6	m		62	균열	0.1	㎜	0.4	m	
8	균열	0.1	㎜	0.4	m		63	균열	0.1	㎜	0.3	m	
9	균열	0.1	㎜	0.4	m		64	균열	0.2	㎜	0.3	m	
10	균열	0.1	㎜	0.4	m		65	박락	0.2	m	0.2	m	
11	균열	0.1	㎜	0.3	m		66	균열	0.3	㎜	0.9	m	
12	균열	0.1	㎜	0.4	m		67	균열	0.2	㎜	0.6	m	
13	균열	0.1	㎜	0.3	m		68	균열	0.2	㎜	0.6	m	
14	균열	0.1	㎜	0.3	m		69	균열	0.1	㎜	0.4	m	
15	균열	0.1	㎜	0.4	m		70	균열	0.2	㎜	0.4	m	
16	균열	0.1	㎜	0.4	m		71	균열	0.2	㎜	0.3	m	
17	균열	0.2	㎜	0.3	m		72	균열	0.2	㎜	0.3	m	
18	균열	0.2	㎜	0.3	m		73	균열	0.1	㎜	0.3	m	
19	균열	0.1	㎜	0.3	m		74	균열	0.2	㎜	0.3	m	
20	균열	0.1	㎜	0.3	m		75	균열	0.1	㎜	0.3	m	
21	균열	0.1	㎜	0.3	m		76	균열	0.1	㎜	0.3	m	
22	균열	0.1	㎜	0.4	m		77	균열	0.1	㎜	0.3	m	
23	균열	0.1	㎜	0.4	m		78	균열	0.1	㎜	0.3	m	
24	균열	0.1	㎜	0.4	m		79	균열	0.1	㎜	0.4	m

25	균열	0.1	㎜	0.3	m		80	균열	0.1	㎜	0.6	m	
26	균열	0.1	㎜	0.6	m		81	균열	0.1	㎜	0.6	m	
27	균열	0.1	㎜	0.3	m		82	균열	0.1	㎜	0.6	m	
28	균열	0.1	㎜	0.3	m		83	균열	0.2	㎜	0.9	m	
29	균열	0.1	㎜	0.4	m		84	균열	0.2	㎜	0.6	m	
30	균열	0.1	㎜	0.3	m		85	균열	0.2	㎜	0.3	m	
31	균열	0.1	㎜	0.4	m		86	균열	0.2	㎜	0.9	m	
32	균열	0.1	㎜	0.4	m		87						
33	균열	0.1	㎜	0.4	m		88						
34	균열	0.1	㎜	0.6	m		89						
35	균열	0.1	㎜	0.3	m		90						
36	균열	0.1	㎜	0.4	m		91						
37	균열	0.1	㎜	0.4	m		92						
38	균열	0.1	㎜	0.3	m		93						
39	균열	0.1	㎜	0.3	m		94						
40	균열	0.2	㎜	0.6	m		95						
41	균열	0.1	㎜	0.4	m		96						
42	균열	0.1	㎜	0.3	m		97						
43	균열	0.1	㎜	0.3	m		98						
44	균열	0.1	㎜	0.3	m		99						
45	균열	0.1	㎜	0.3	m		100						
46	균열	0.1	㎜	0.3	m		101						
47	균열	0.1	㎜	0.3	m		102						
48	균열	0.1	㎜	0.4	m		103						
49	균열	0.1	㎜	0.3	m		104						
50	균열	0.1	㎜	0.3	m		105						
51	균열	0.1	㎜	0.3	m		106						
52	균열	0.2	㎜	0.3	m		107						
53	균열	0.1	㎜	0.4	m		108						
54	균열	0.1	㎜	0.3	m		109						
55	균열	0.1	㎜	0.6	m		110
