외관조사망도 번호
U6_영곡터널_268(25K645~25K657)

호남고속선 영곡터널_268(25.645~25.657km, S268)

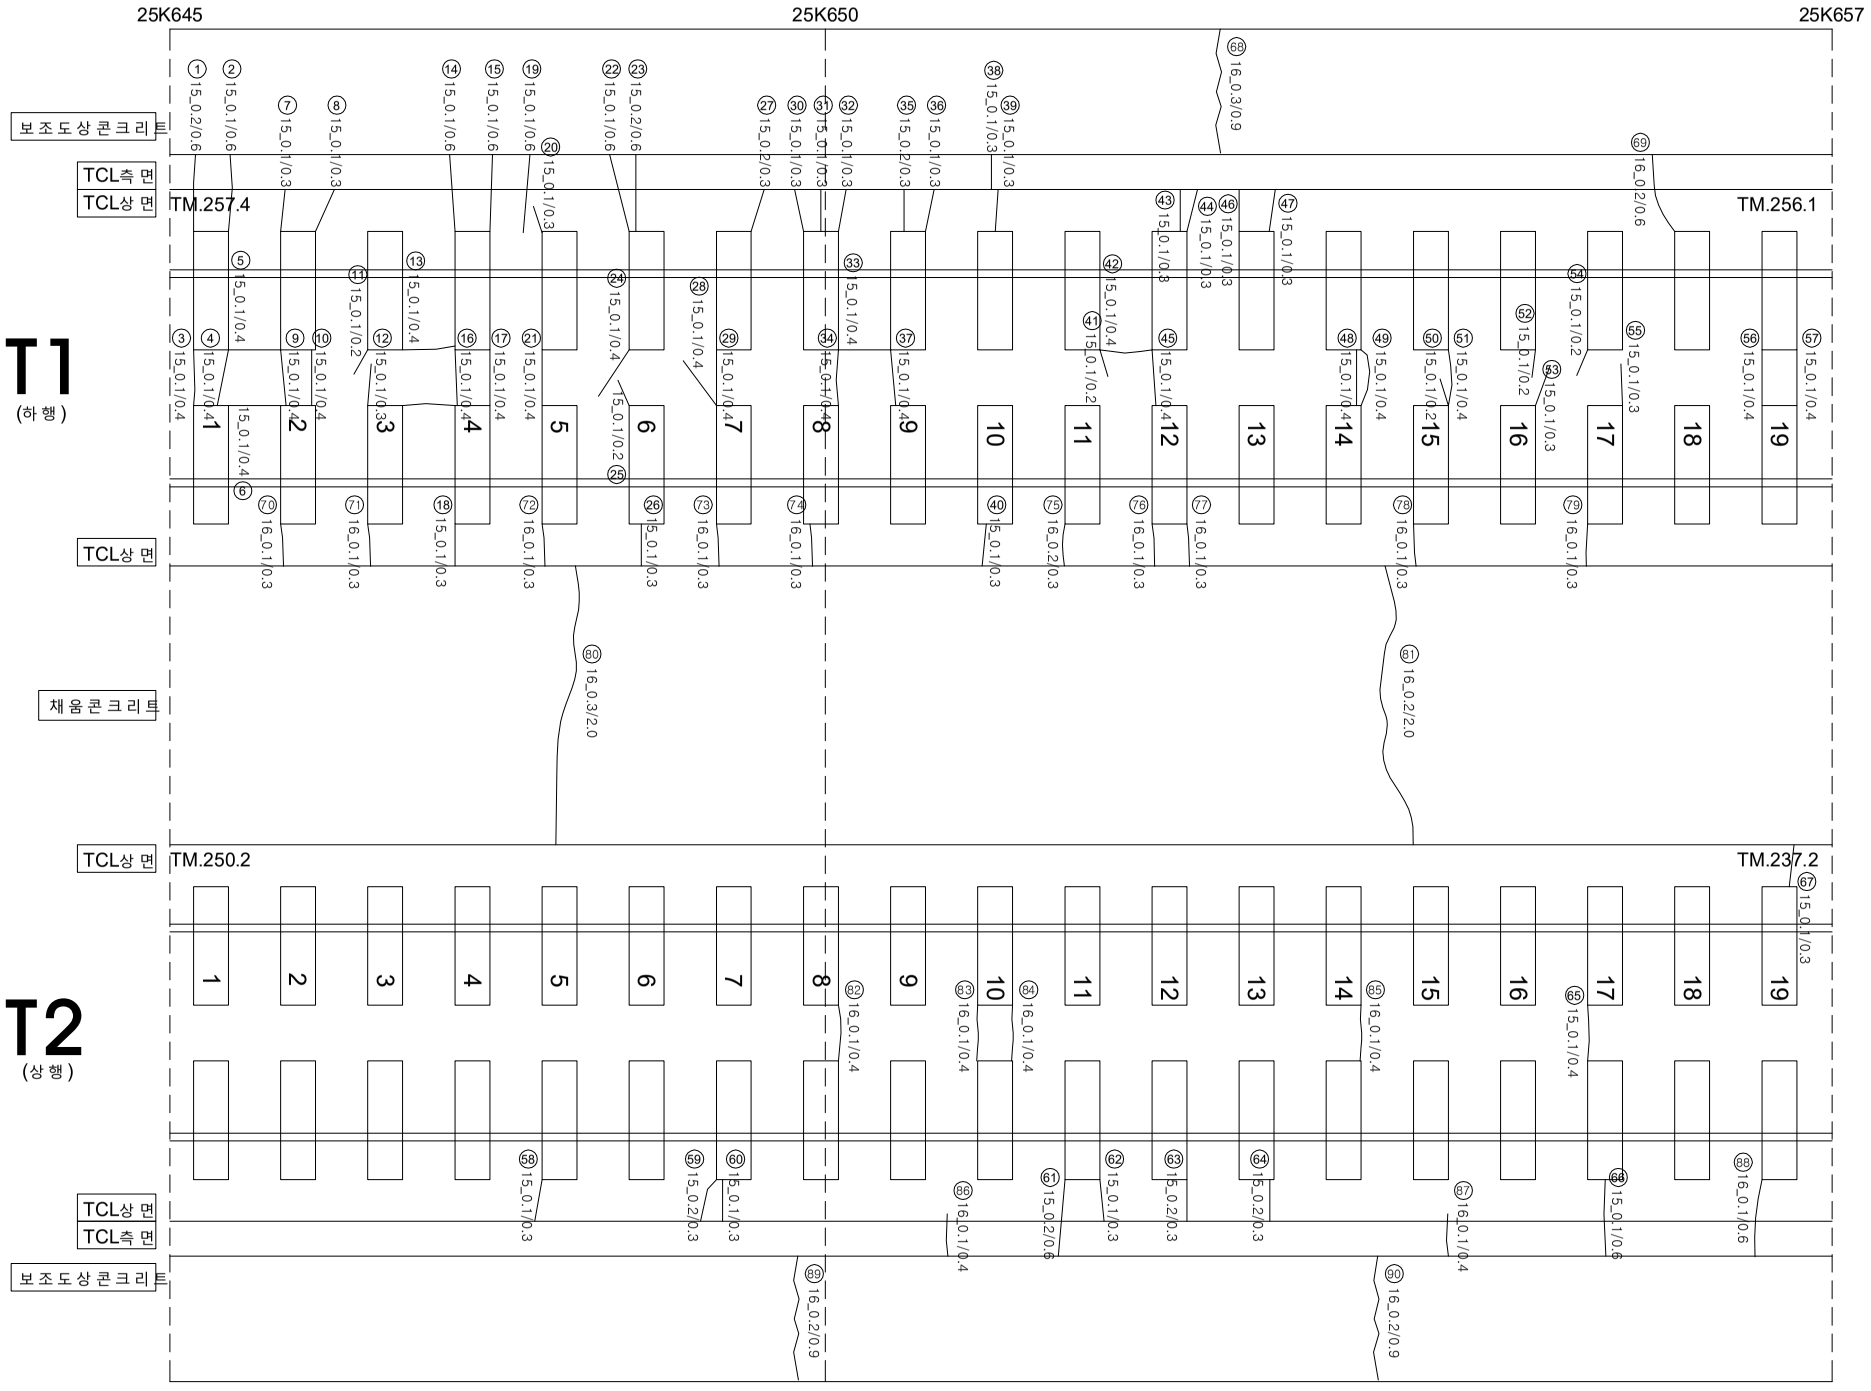
연번	손상	폭		연장		비고	연번	손상	폭		연장		비고
1	균열	0.2	㎜	0.6	m		56	균열	0.1	㎜	0.4	m	
2	균열	0.1	㎜	0.6	m		57	균열	0.1	㎜	0.4	m	
3	균열	0.1	㎜	0.4	m		58	균열	0.1	㎜	0.3	m	
4	균열	0.1	㎜	0.4	m		59	균열	0.2	㎜	0.3	m	
5	균열	0.1	㎜	0.4	m		60	균열	0.1	㎜	0.3	m	
6	균열	0.1	㎜	0.4	m		61	균열	0.2	㎜	0.6	m	
7	균열	0.1	㎜	0.3	m		62	균열	0.1	㎜	0.3	m	
8	균열	0.1	㎜	0.3	m		63	균열	0.2	㎜	0.3	m	
9	균열	0.1	㎜	0.4	m		64	균열	0.2	㎜	0.3	m	
10	균열	0.1	㎜	0.4	m		65	균열	0.1	㎜	0.4	m	
11	균열	0.1	㎜	0.2	m		66	균열	0.1	㎜	0.6	m	
12	균열	0.1	㎜	0.3	m		67	균열	0.1	㎜	0.3	m	
13	균열	0.1	㎜	0.4	m		68	균열	0.3	㎜	0.9	m	
14	균열	0.1	㎜	0.6	m		69	균열	0.2	㎜	0.6	m	
15	균열	0.1	㎜	0.6	m		70	균열	0.1	㎜	0.3	m	
16	균열	0.1	㎜	0.4	m		71	균열	0.1	㎜	0.3	m	
17	균열	0.1	㎜	0.4	m		72	균열	0.1	㎜	0.3	m	
18	균열	0.1	㎜	0.3	m		73	균열	0.1	㎜	0.3	m	
19	균열	0.1	㎜	0.6	m		74	균열	0.1	㎜	0.3	m	
20	균열	0.1	㎜	0.3	m		75	균열	0.2	㎜	0.3	m	
21	균열	0.1	㎜	0.4	m		76	균열	0.1	㎜	0.3	m	
22	균열	0.1	㎜	0.6	m		77	균열	0.1	㎜	0.3	m	
23	균열	0.2	㎜	0.6	m		78	균열	0.1	㎜	0.3	m	
24	균열	0.1	㎜	0.4	m		79	균열	0.1	㎜	0.3	m

25	균열	0.1	㎜	0.2	m		80	균열	0.3	㎜	2.0	m	
26	균열	0.1	㎜	0.3	m		81	균열	0.2	㎜	2.0	m	
27	균열	0.2	㎜	0.3	m		82	균열	0.1	㎜	0.4	m	
28	균열	0.1	㎜	0.4	m		83	균열	0.1	㎜	0.4	m	
29	균열	0.1	㎜	0.4	m		84	균열	0.1	㎜	0.4	m	
30	균열	0.1	㎜	0.3	m		85	균열	0.1	㎜	0.4	m	
31	균열	0.1	㎜	0.3	m		86	균열	0.1	㎜	0.4	m	
32	균열	0.1	㎜	0.3	m		87	균열	0.1	㎜	0.4	m	
33	균열	0.1	㎜	0.4	m		88	균열	0.1	㎜	0.6	m	
34	균열	0.1	㎜	0.4	m		89	균열	0.2	㎜	0.9	m	
35	균열	0.2	㎜	0.3	m		90	균열	0.2	㎜	0.9	m	
36	균열	0.1	㎜	0.3	m		91						
37	균열	0.1	㎜	0.4	m		92						
38	균열	0.1	㎜	0.3	m		93						
39	균열	0.1	㎜	0.3	m		94						
40	균열	0.1	㎜	0.3	m		95						
41	균열	0.1	㎜	0.2	m		96						
42	균열	0.1	㎜	0.4	m		97						
43	균열	0.1	㎜	0.3	m		98						
44	균열	0.1	㎜	0.3	m		99						
45	균열	0.1	㎜	0.4	m		100						
46	균열	0.1	㎜	0.3	m		101						
47	균열	0.1	㎜	0.3	m		102						
48	균열	0.1	㎜	0.4	m		103						
49	균열	0.1	㎜	0.4	m		104						
50	균열	0.1	㎜	0.2	m		105						
51	균열	0.1	㎜	0.4	m		106						
52	균열	0.1	㎜	0.2	m		107						
53	균열	0.1	㎜	0.3	m		108

54	균열	0.1	㎜	0.2	m		109						
55	균열	0.1	㎜	0.3	m		110
