외관조사망도 번호
U6_영곡터널_273(25K707~25K720)

호남고속선 영곡터널_273(25K707~25K720km, S273)

시 행 사	용 역 명	용 역 사	과 업 책 임 자	분 야 별 책 임 자	균열
KORAIL 한국철도공사 KOREA RAILROAD	2017년도 호남고속선 오송-광주송정간 콘크리트궤도 점검용역	(주)한국구조물안전연구원 (주)한국국토안전연구원 (재)한국건설품질연구원	이 복 영	라 윤 강 김 경 기 윤 석 기

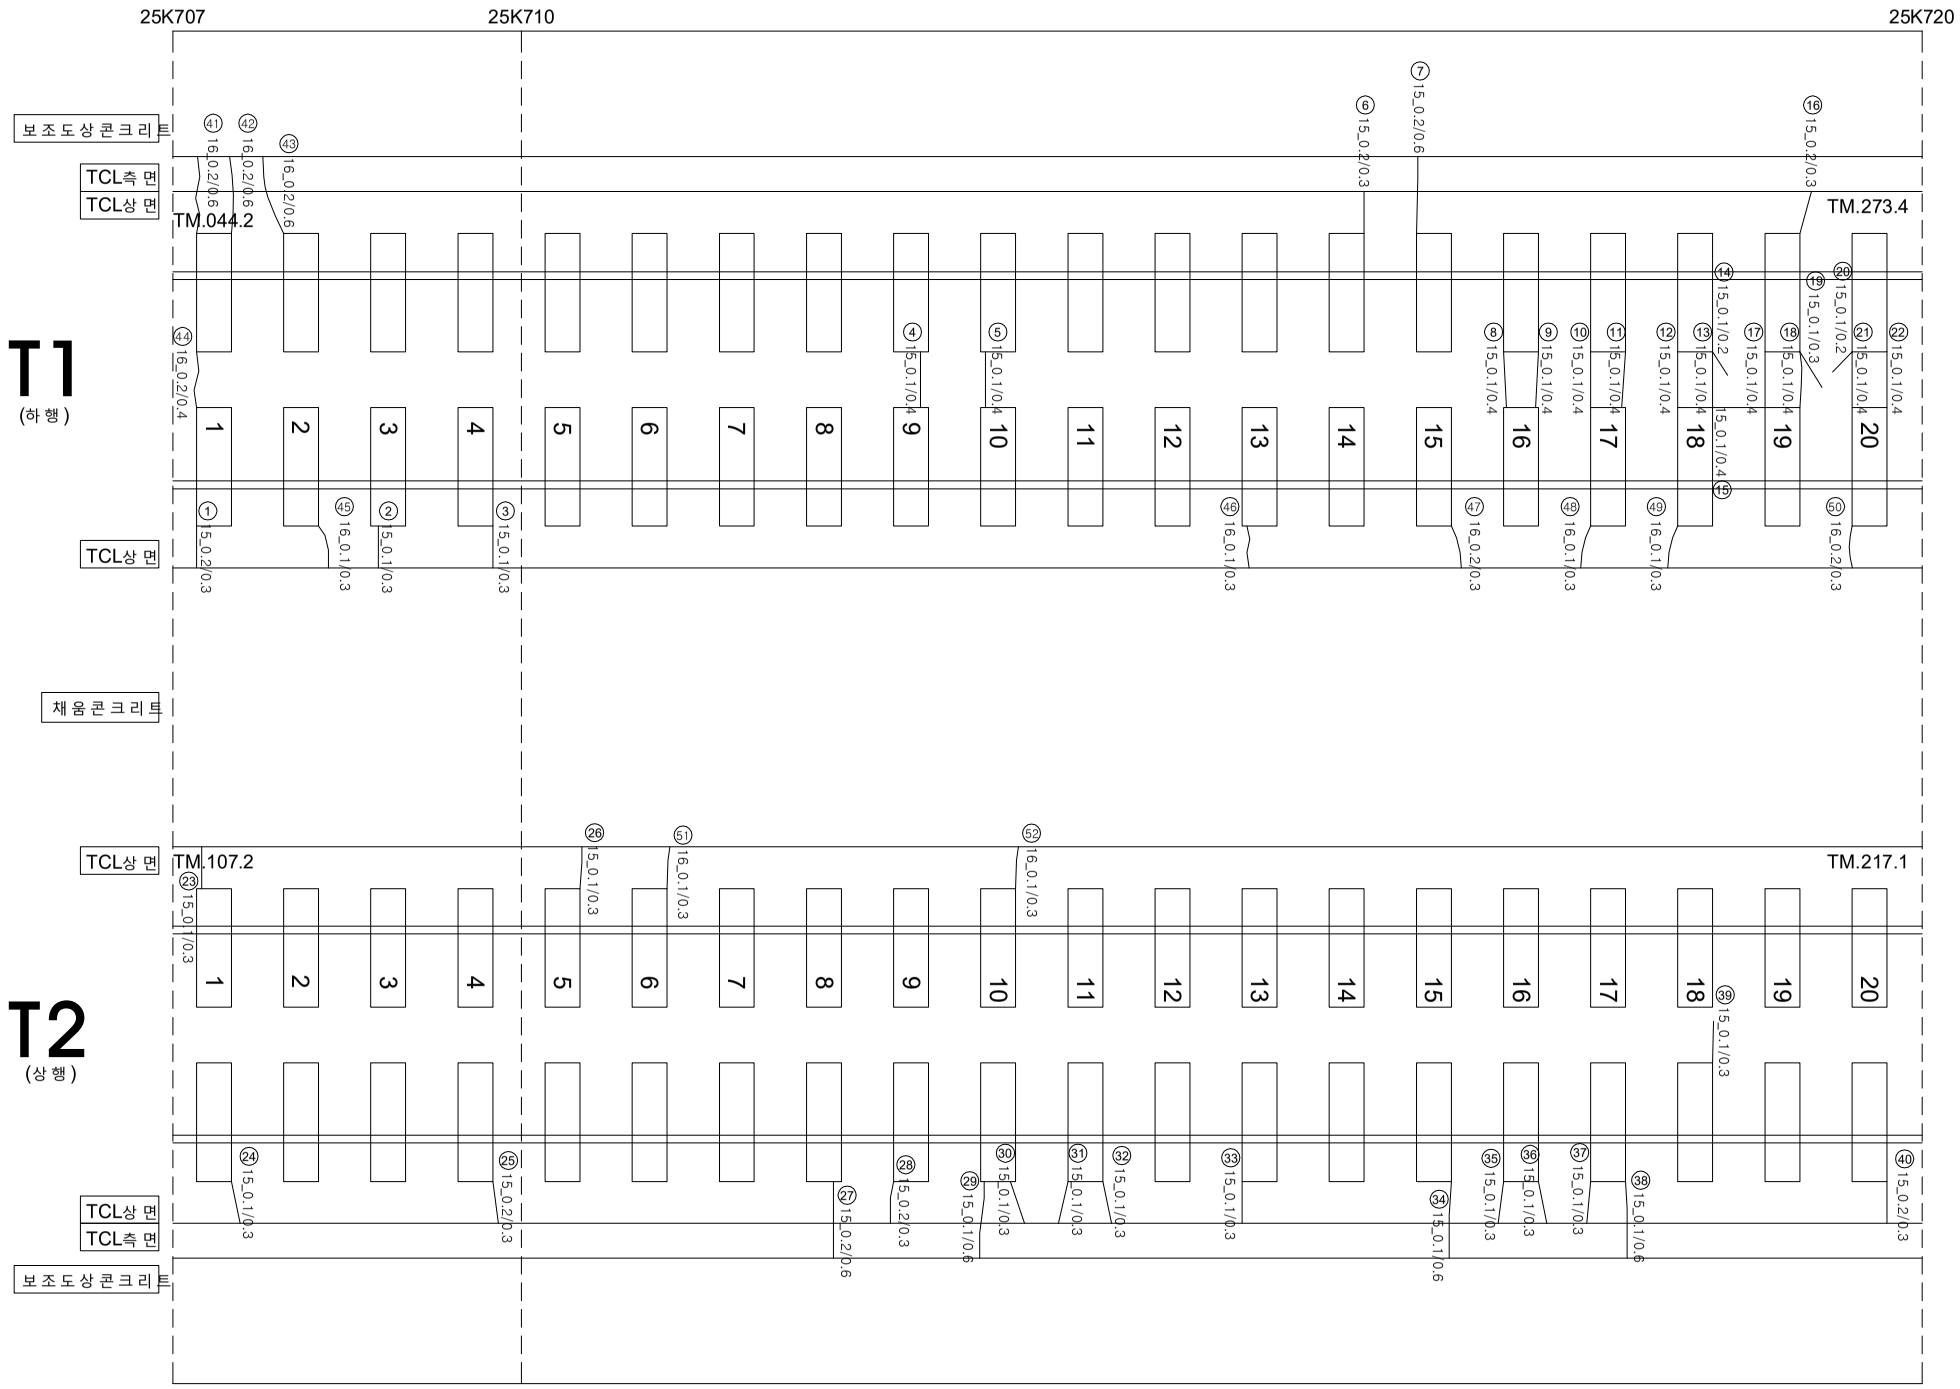
연번	손상	폭		연장		비고	연번	손상	폭		연장		비고
1	균열	0.2	㎜	0.3	m		56						
2	균열	0.1	㎜	0.3	m		57						
3	균열	0.1	㎜	0.3	m		58						
4	균열	0.1	㎜	0.4	m		59						
5	균열	0.1	㎜	0.4	m		60						
6	균열	0.2	㎜	0.3	m		61						
7	균열	0.2	㎜	0.6	m		62						
8	균열	0.1	㎜	0.4	m		63						
9	균열	0.1	㎜	0.4	m		64						
10	균열	0.1	㎜	0.4	m		65						
11	균열	0.1	㎜	0.4	m		66						
12	균열	0.1	㎜	0.4	m		67						
13	균열	0.1	㎜	0.4	m		68						
14	균열	0.1	㎜	0.2	m		69						
15	균열	0.1	㎜	0.4	m		70						
16	균열	0.2	㎜	0.3	m		71						
17	균열	0.1	㎜	0.4	m		72						
18	균열	0.1	㎜	0.4	m		73						
19	균열	0.1	㎜	0.3	m		74						
20	균열	0.1	㎜	0.2	m		75						
21	균열	0.1	㎜	0.4	m		76						
22	균열	0.1	㎜	0.4	m		77						
23	균열	0.1	㎜	0.3	m		78						
24	균열	0.1	㎜	0.3	m		79						
25	균열	0.2	㎜	0.3	m		80						
26	균열	0.1	㎜	0.3	m		81						
27	균열	0.2	㎜	0.6	m		82						
28	균열	0.2	㎜	0.3	m		83						
29	균열	0.1	㎜	0.6	m		84						
30	균열	0.1	㎜	0.3	m		85						
31	균열	0.1	㎜	0.3	m		86						
32	균열	0.1	㎜	0.3	m		87						
33	균열	0.1	㎜	0.3	m		88

34	균열	0.1	㎜	0.6	m		89						
35	균열	0.1	㎜	0.3	m		90						
36	균열	0.1	㎜	0.3	m		91						
37	균열	0.1	㎜	0.3	m		92						
38	균열	0.1	㎜	0.6	m		93						
39	균열	0.1	㎜	0.3	m		94						
40	균열	0.2	㎜	0.3	m		95						
41	균열	0.2	㎜	0.6	m		96						
42	균열	0.2	㎜	0.6	m		97						
43	균열	0.2	㎜	0.6	m		98						
44	균열	0.2	㎜	0.4	m		99						
45	균열	0.1	㎜	0.3	m		100						
46	균열	0.1	㎜	0.3	m		101						
47	균열	0.2	㎜	0.3	m		102						
48	균열	0.1	㎜	0.03	m		103						
49	균열	0.1	㎜	0.3	m		104						
50	균열	0.2	㎜	0.3	m		105						
51	균열	0.1	㎜	0.3	m		106						
52	균열	0.1	㎜	0.3	m		107						
53							108						
54							109						
55							110
