| 외관조사망도 번호 |
|---|
| U6_영곡터널_280(25K795~25K807) |

# 호남고속선 영곡터널_280(25.795~25.807km, S280)

| 시 행 사 | 용 역 명 | 용 역 사 | 과업 책임자 | 참여자 분야별 책임자 | 균열 | |
|---|---|---|---|---|---|---|
| KORAIL 한국철도공사 KOREA RAILROAD | 2017년도 호남고속선 오송-광주송정간 콘크리트궤도 점검용역 | (주)한국구조물안전연구원<br>(주)한국국토안전연구원<br>(재)한국건설품질연구원 | 이 복 영 | 라 윤 강<br>김 경 기<br>윤 석 기 | 0.2/2.0 (0.3㎜이하 : 흑색)<br>0.4/2.0 (0.3㎜초과 0.5㎜이하 : 청색)<br>0.6/2.0 (0.5㎜초과 1.0㎜미만 : 적색)<br>1.0/2.0 (1.0㎜이상 : 분홍색) | 침목도상분리<br>망상<br>박리,박락,파손<br>백태 |

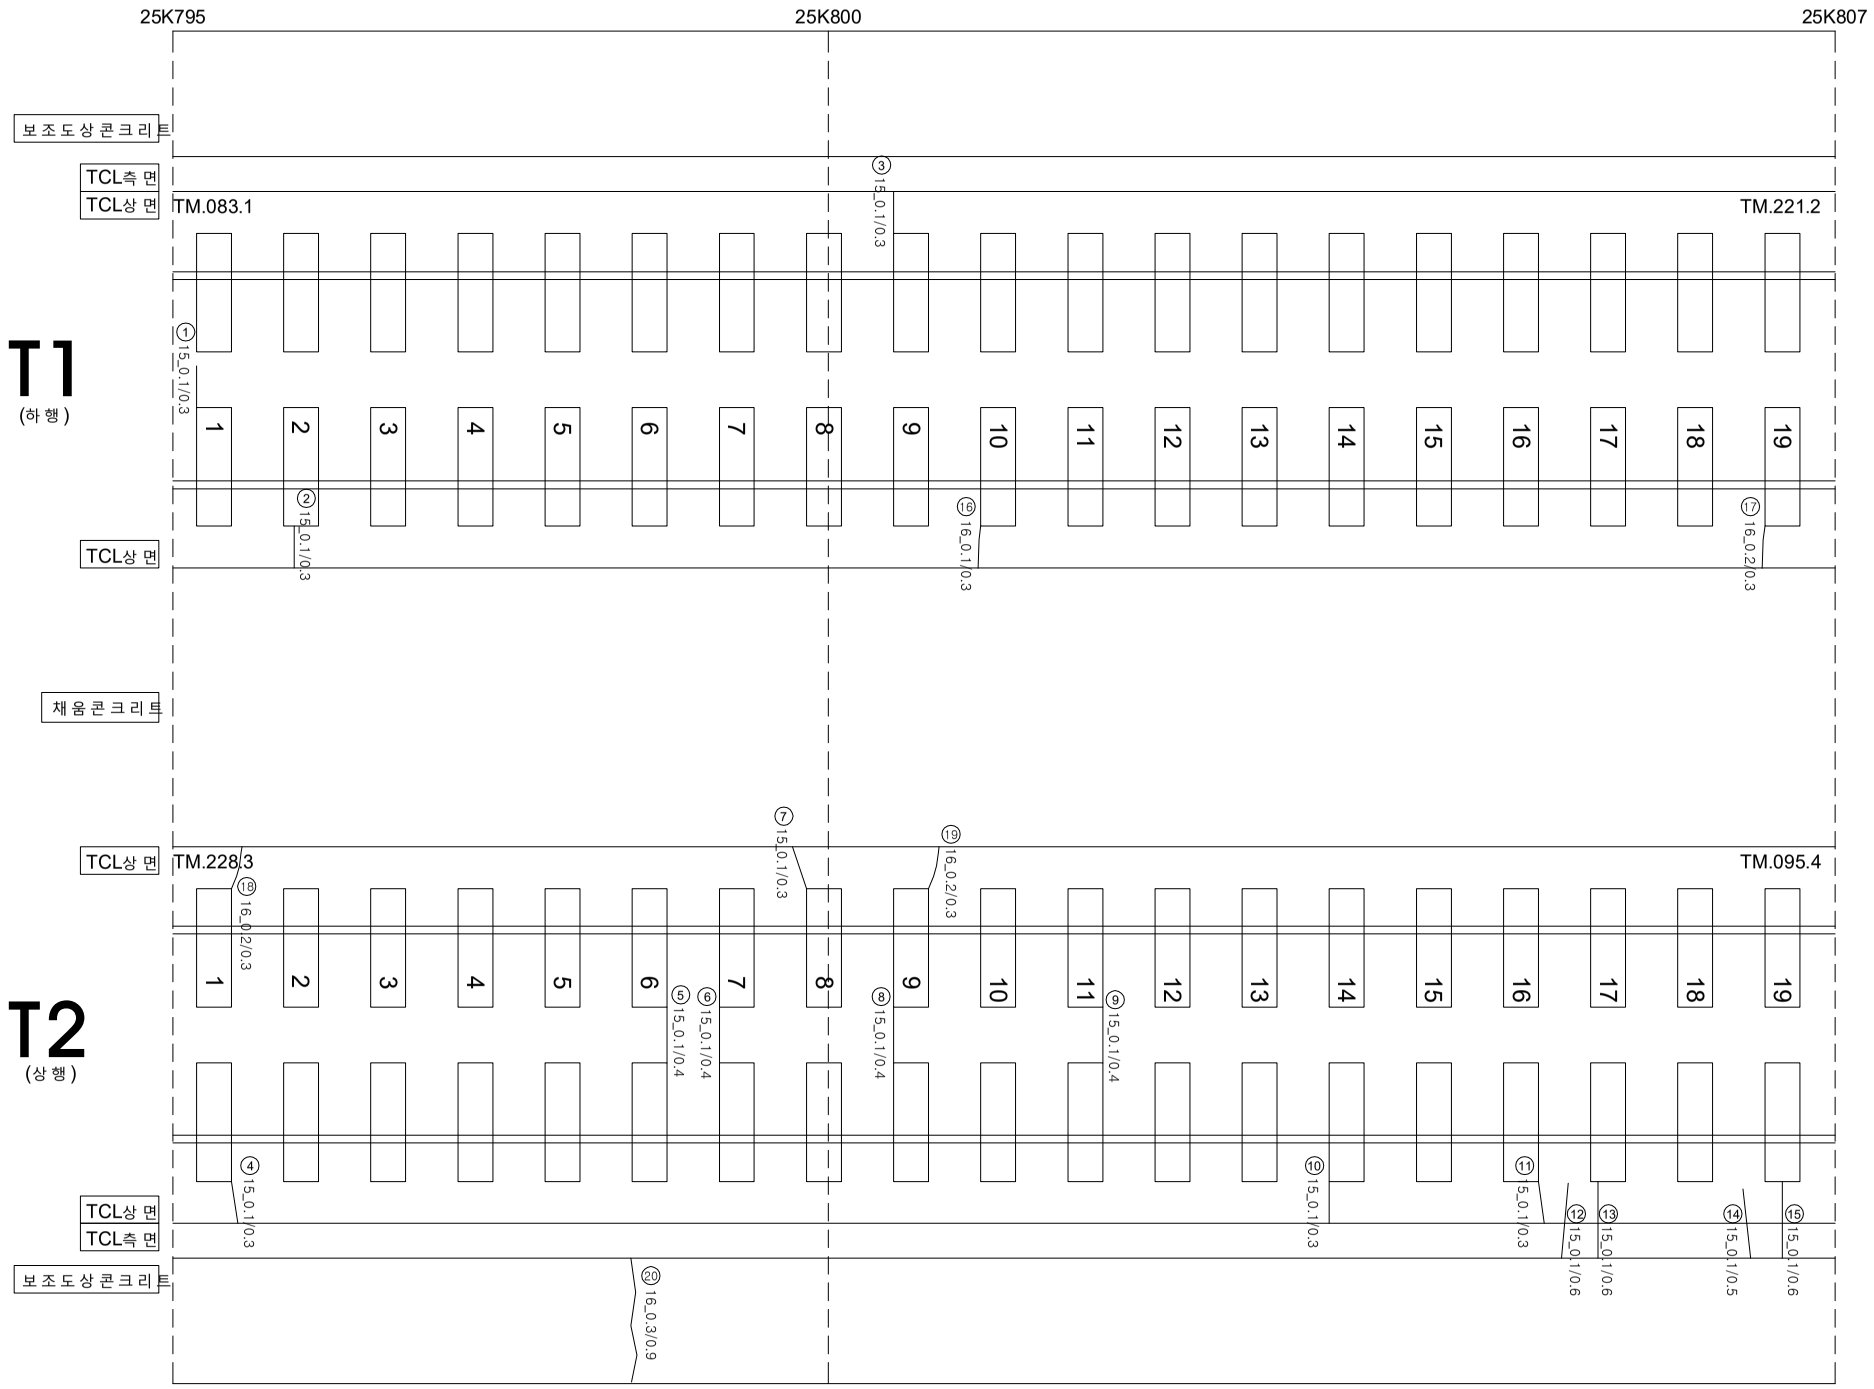
| 연번 | 손상 | 폭 | | 연장 | | 비고 | 연번 | 손상 | 폭 | | 연장 | | 비고 |
|---|---|---|---|---|---|---|---|---|---|---|---|---|---|
| 1 | 균열 | 0.1 | ㎜ | 0.3 | m | | 56 | | | | | | |
| 2 | 균열 | 0.1 | ㎜ | 0.3 | m | | 57 | | | | | | |
| 3 | 균열 | 0.1 | ㎜ | 0.3 | m | | 58 | | | | | | |
| 4 | 균열 | 0.1 | ㎜ | 0.3 | m | | 59 | | | | | | |
| 5 | 균열 | 0.1 | ㎜ | 0.4 | m | | 60 | | | | | | |
| 6 | 균열 | 0.1 | ㎜ | 0.4 | m | | 61 | | | | | | |
| 7 | 균열 | 0.1 | ㎜ | 0.3 | m | | 62 | | | | | | |
| 8 | 균열 | 0.1 | ㎜ | 0.4 | m | | 63 | | | | | | |
| 9 | 균열 | 0.1 | ㎜ | 0.4 | m | | 64 | | | | | | |
| 10 | 균열 | 0.1 | ㎜ | 0.3 | m | | 65 | | | | | | |
| 11 | 균열 | 0.1 | ㎜ | 0.3 | m | | 66 | | | | | | |
| 12 | 균열 | 0.1 | ㎜ | 0.6 | m | | 67 | | | | | | |
| 13 | 균열 | 0.1 | ㎜ | 0.6 | m | | 68 | | | | | | |
| 14 | 균열 | 0.1 | ㎜ | 0.5 | m | | 69 | | | | | | |
| 15 | 균열 | 0.1 | ㎜ | 0.6 | m | | 70 | | | | | | |
| 16 | 균열 | 0.1 | ㎜ | 0.3 | m | | 71 | | | | | | |
| 17 | 균열 | 0.2 | ㎜ | 0.3 | m | | 72 | | | | | | |
| 18 | 균열 | 0.2 | ㎜ | 0.3 | m | | 73 | | | | | | |
| 19 | 균열 | 0.2 | ㎜ | 0.3 | m | | 74 | | | | | | |
| 20 | 균열 | 0.3 | ㎜ | 0.9 | m | | 75 | | | | | | |
