외관조사망도 번호
U6_영곡터널_209(24K919~24K932)

호남고속선 영곡터널_209(24.919~24.932km, S209)

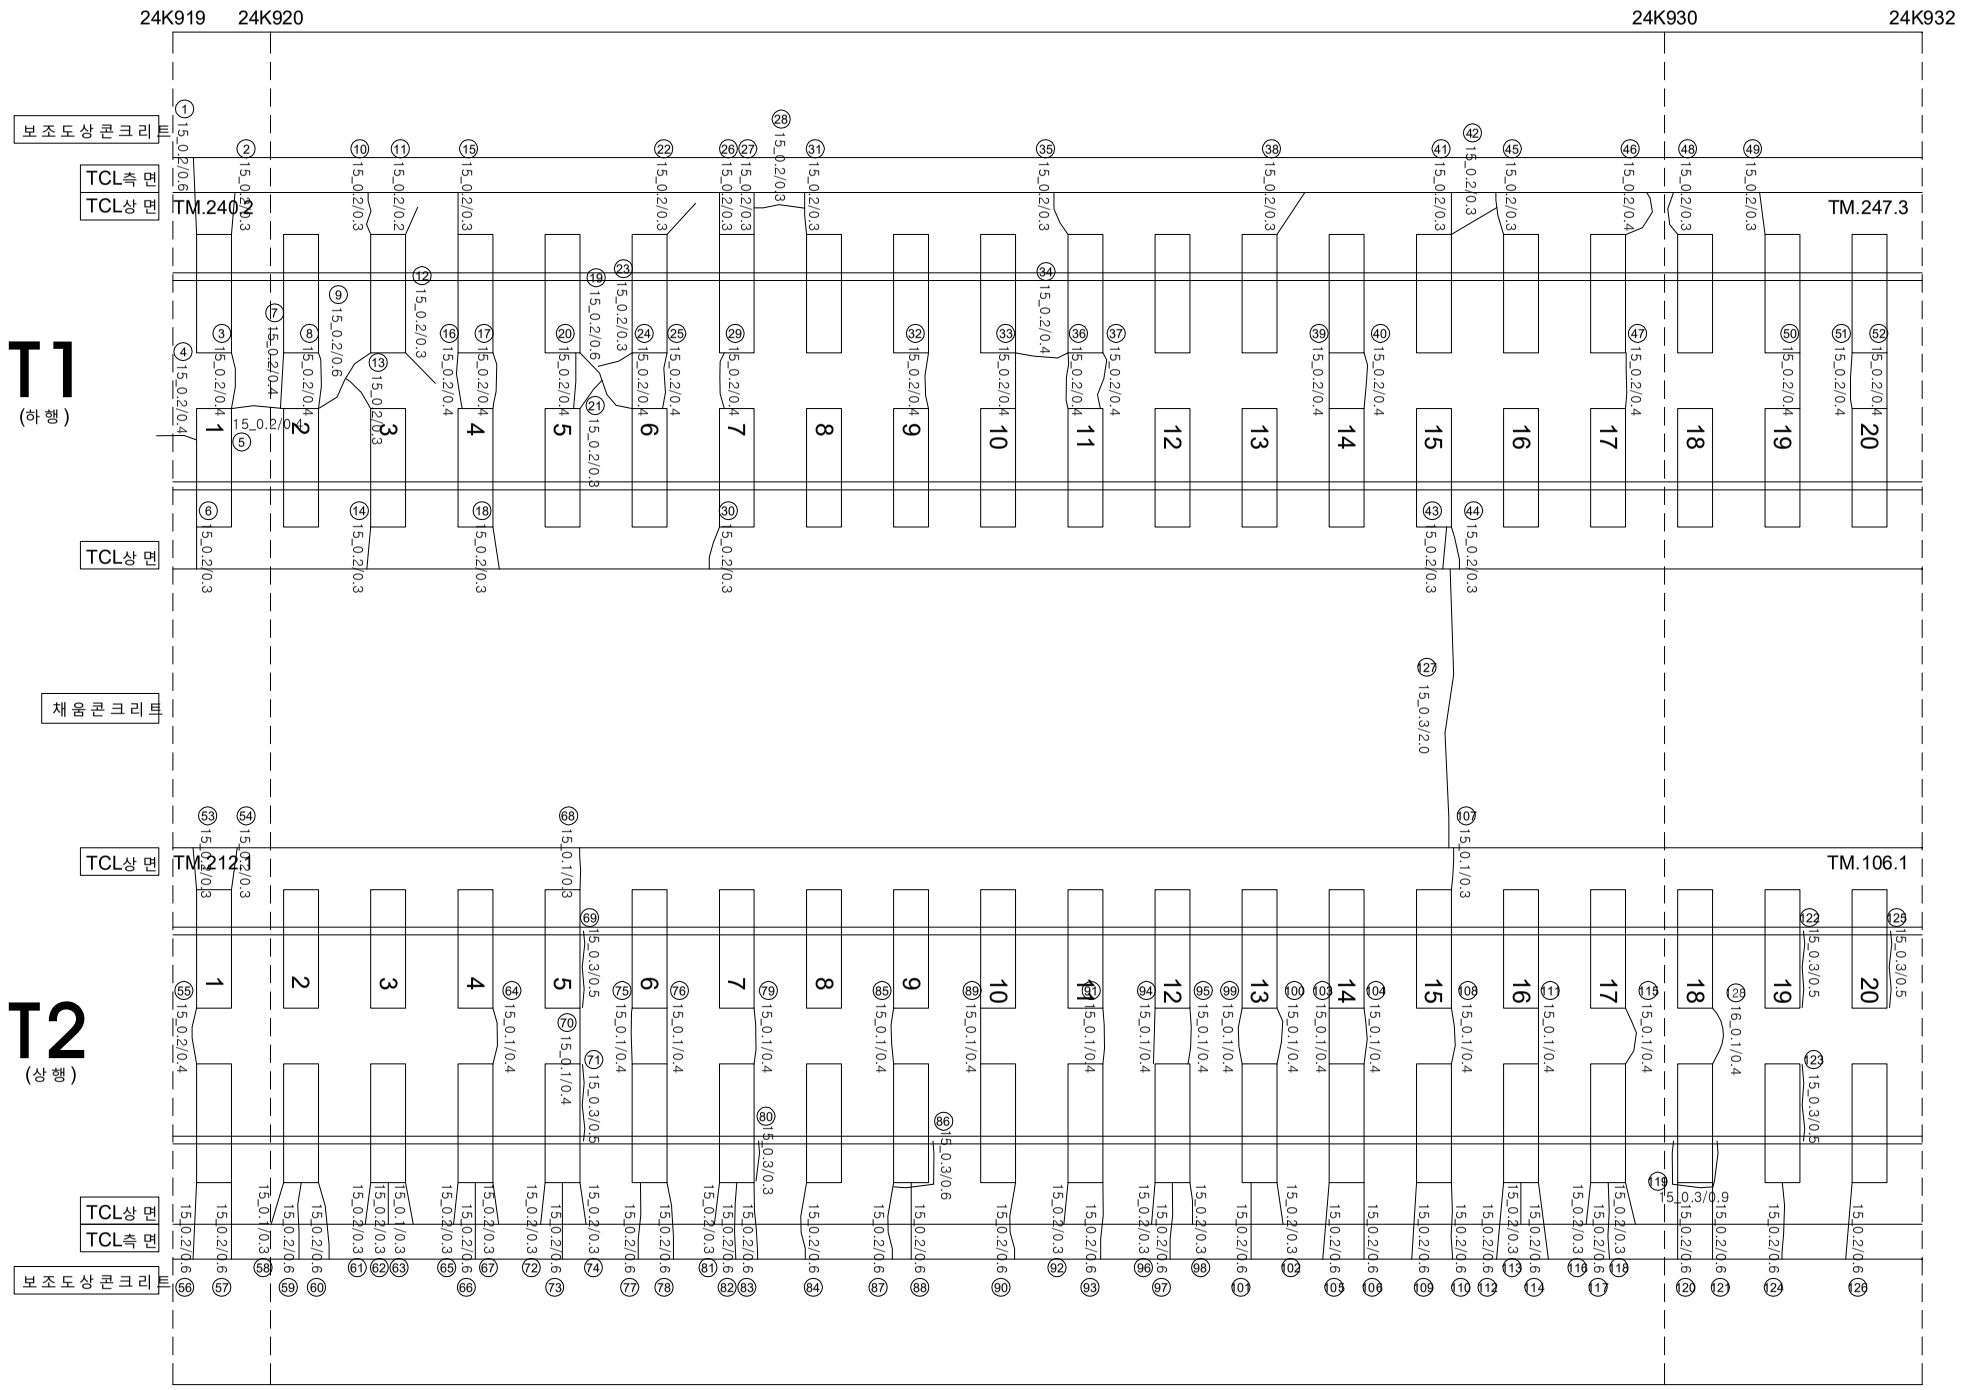
연번	손상	폭		연장		비고	연번	손상	폭		연장		비고
1	균열	0.2	㎜	0.6	m		66	균열	0.2	㎜	0.6	m	
2	균열	0.2	㎜	0.3	m		67	균열	0.2	㎜	0.3	m	
3	균열	0.2	㎜	0.4	m		68	균열	0.1	㎜	0.3	m	
4	균열	0.2	㎜	0.4	m		69	경계부 균열	0.3	㎜	0.5	m	
5	균열	0.2	㎜	0.4	m		70	균열	0.1	㎜	0.4	m	
6	균열	0.2	㎜	0.3	m		71	경계부 균열	0.3	㎜	0.5	m	
7	균열	0.2	㎜	0.4	m		72	균열	0.2	㎜	0.3	m	
8	균열	0.2	㎜	0.4	m		73	균열	0.2	㎜	0.6	m	
9	균열	0.2	㎜	0.6	m		74	균열	0.2	㎜	0.3	m	
10	균열	0.2	㎜	0.3	m		75	균열	0.1	㎜	0.4	m	
11	균열	0.2	㎜	0.2	m		76	균열	0.1	㎜	0.4	m	
12	균열	0.2	㎜	0.3	m		77	균열	0.2	㎜	0.6	m	
13	균열	0.2	㎜	0.3	m		78	균열	0.2	㎜	0.6	m	
14	균열	0.2	㎜	0.3	m		79	균열	0.1	㎜	0.4	m	
15	균열	0.2	㎜	0.3	m		80	경계부 균열	0.3	㎜	0.3	m	
16	균열	0.2	㎜	0.4	m		81	균열	0.2	㎜	0.3	m	
17	균열	0.2	㎜	0.4	m		82	균열	0.2	㎜	0.6	m	
18	균열	0.2	㎜	0.3	m		83	균열	0.2	㎜	0.6	m	
19	균열	0.2	㎜	0.6	m		84	균열	0.2	㎜	0.6	m	
20	균열	0.2	㎜	0.4	m		85	균열	0.1	㎜	0.4	m	
21	균열	0.2	㎜	0.3	m		86	경계부 균열	0.3	㎜	0.6	m	
22	균열	0.2	㎜	0.3	m		87	균열	0.2	㎜	0.6	m	
23	균열	0.2	㎜	0.3	m		88	균열	0.2	㎜	0.6	m	
24	균열	0.2	㎜	0.4	m		89	균열	0.1	㎜	0.4	m

25	균열	0.2	㎜	0.4	m		90	균열	0.2	㎜	0.6	m	
26	균열	0.2	㎜	0.3	m		91	균열	0.1	㎜	0.4	m	
27	균열	0.2	㎜	0.3	m		92	균열	0.2	㎜	0.3	m	
28	균열	0.2	㎜	0.3	m		93	균열	0.2	㎜	0.6	m	
29	균열	0.2	㎜	0.4	m		94	균열	0.1	㎜	0.4	m	
30	균열	0.2	㎜	0.3	m		95	균열	0.1	㎜	0.4	m	
31	균열	0.2	㎜	0.3	m		96	균열	0.2	㎜	0.3	m	
32	균열	0.2	㎜	0.4	m		97	균열	0.2	㎜	0.6	m	
33	균열	0.2	㎜	0.4	m		98	균열	0.2	㎜	0.3	m	
34	균열	0.2	㎜	0.4	m		99	균열	0.1	㎜	0.4	m	
35	균열	0.2	㎜	0.3	m		100	균열	0.1	㎜	0.4	m	
36	균열	0.2	㎜	0.4	m		101	균열	0.2	㎜	0.6	m	
37	균열	0.2	㎜	0.4	m		102	균열	0.2	㎜	0.3	m	
38	균열	0.2	㎜	0.3	m		103	균열	0.1	㎜	0.4	m	
39	균열	0.2	㎜	0.4	m		104	균열	0.1	㎜	0.4	m	
40	균열	0.2	㎜	0.4	m		105	균열	0.2	㎜	0.6	m	
41	균열	0.2	㎜	0.3	m		106	균열	0.2	㎜	0.6	m	
42	균열	0.2	㎜	0.3	m		107	균열	0.1	㎜	0.3	m	
43	균열	0.2	㎜	0.3	m		108	균열	0.1	㎜	0.4	m	
44	균열	0.2	㎜	0.3	m		109	균열	0.2	㎜	0.6	m	
45	균열	0.2	㎜	0.3	m		110	균열	0.2	㎜	0.6	m	
46	균열	0.2	㎜	0.4	m		111	균열	0.1	㎜	0.4	m	
47	균열	0.2	㎜	0.4	m		112	균열	0.2	㎜	0.6	m	
48	균열	0.2	㎜	0.3	m		113	균열	0.2	㎜	0.3	m

49	균열	0.2	㎜	0.3	m		114	균열	0.2	㎜	0.6	m	
50	균열	0.2	㎜	0.4	m		115	균열	0.1	㎜	0.4	m	
51	균열	0.2	㎜	0.4	m		116	균열	0.2	㎜	0.3	m	
52	균열	0.2	㎜	0.4	m		117	균열	0.2	㎜	0.6	m	
53	균열	0.2	㎜	0.3	m		118	균열	0.2	㎜	0.3	m	
54	균열	0.2	㎜	0.3	m		119	경계부 균열	0.3	㎜	0.9	m	
55	균열	0.2	㎜	0.4	m		120	균열	0.2	㎜	0.6	m	
56	균열	0.2	㎜	0.6	m		121	균열	0.2	㎜	0.6	m	
57	균열	0.2	㎜	0.6	m		122	경계부 균열	0.3	㎜	0.5	m	
58	균열	0.1	㎜	0.3	m		123	경계부 균열	0.3	㎜	0.5	m	
59	균열	0.2	㎜	0.6	m		124	균열	0.2	㎜	0.6	m	
60	균열	0.2	㎜	0.6	m		125	경계부 균열	0.3	㎜	0.5	m	
61	균열	0.2	㎜	0.3	m		126	균열	0.2	㎜	0.6	m	
62	균열	0.2	㎜	0.3	m		127	균열	0.3	㎜	2.0	m	
63	균열	0.1	㎜	0.3	m		128	균열	0.1	㎜	0.4	m	
64	균열	0.1	㎜	0.4	m		129						
65	균열	0.2	㎜	0.3	m		130
