호남고속선 영곡터널_283(25.832~25.845km, S283)

외관조사망도 번호
U6_영곡터널_283(25K832~25K845)

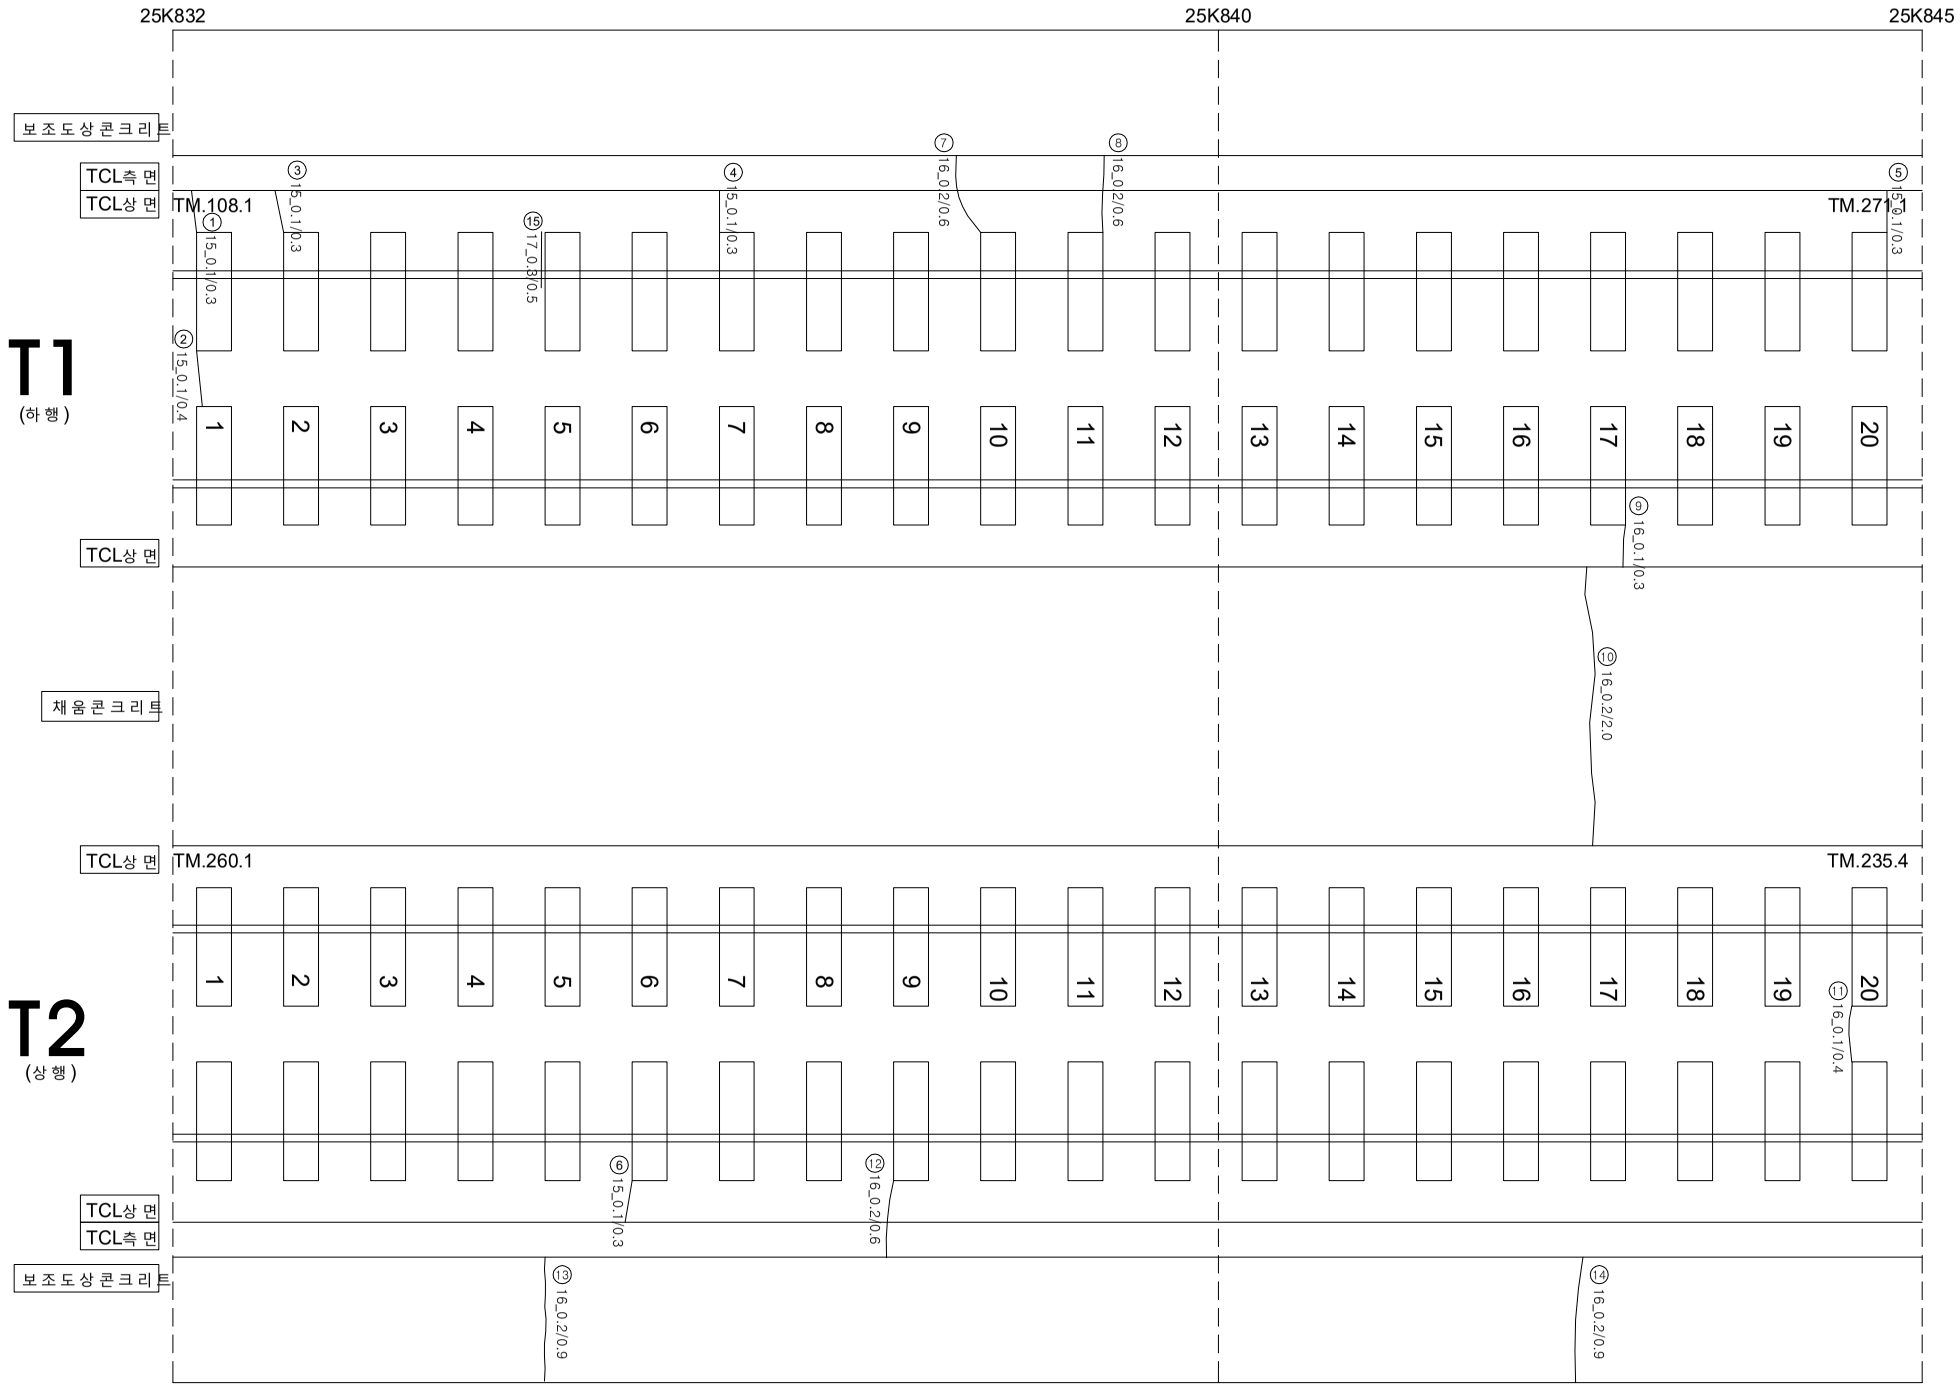
연번	손상	폭		연장		비고	연번	손상	폭		연장		비고
1	균열	0.1	㎜	0.3	m		56						
2	균열	0.1	㎜	0.4	m		57						
3	균열	0.1	㎜	0.3	m		58						
4	균열	0.1	㎜	0.3	m		59						
5	균열	0.1	㎜	0.3	m		60						
6	균열	0.3	㎜	0.3	m		61						
7	균열	0.2	㎜	0.6	m		62						
8	균열	0.2	㎜	0.6	m		63						
9	균열	0.1	㎜	0.3	m		64						
10	균열	0.2	㎜	2.0	m		65						
11	균열	0.1	㎜	0.4	m		66						
12	균열	0.2	㎜	0.6	m		67						
13	균열	0.2	㎜	0.9	m		68						
14	균열	0.2	㎜	0.9	m		69						
15	경계부 균열	0.3	㎜	0.5	m	신 규	70						
16							71						
17							72						
18							73						
19							74						
20							75						
21							76						
22							77						
23							78						
24							79						
25							80						
26							81						
27							82						
28							83						
29							84						
30							85						
31							86						
32							87						
33							88						
34							89						
35							90						
36							91						
37							92						
38							93						
39							94						
40							95						
41							96						
42							97						
43							98
