외관조사망도 번호
U6_영곡터널_285(25K857~25K870)

호남고속선 영곡터널_285(25.857~25.870km, S285)

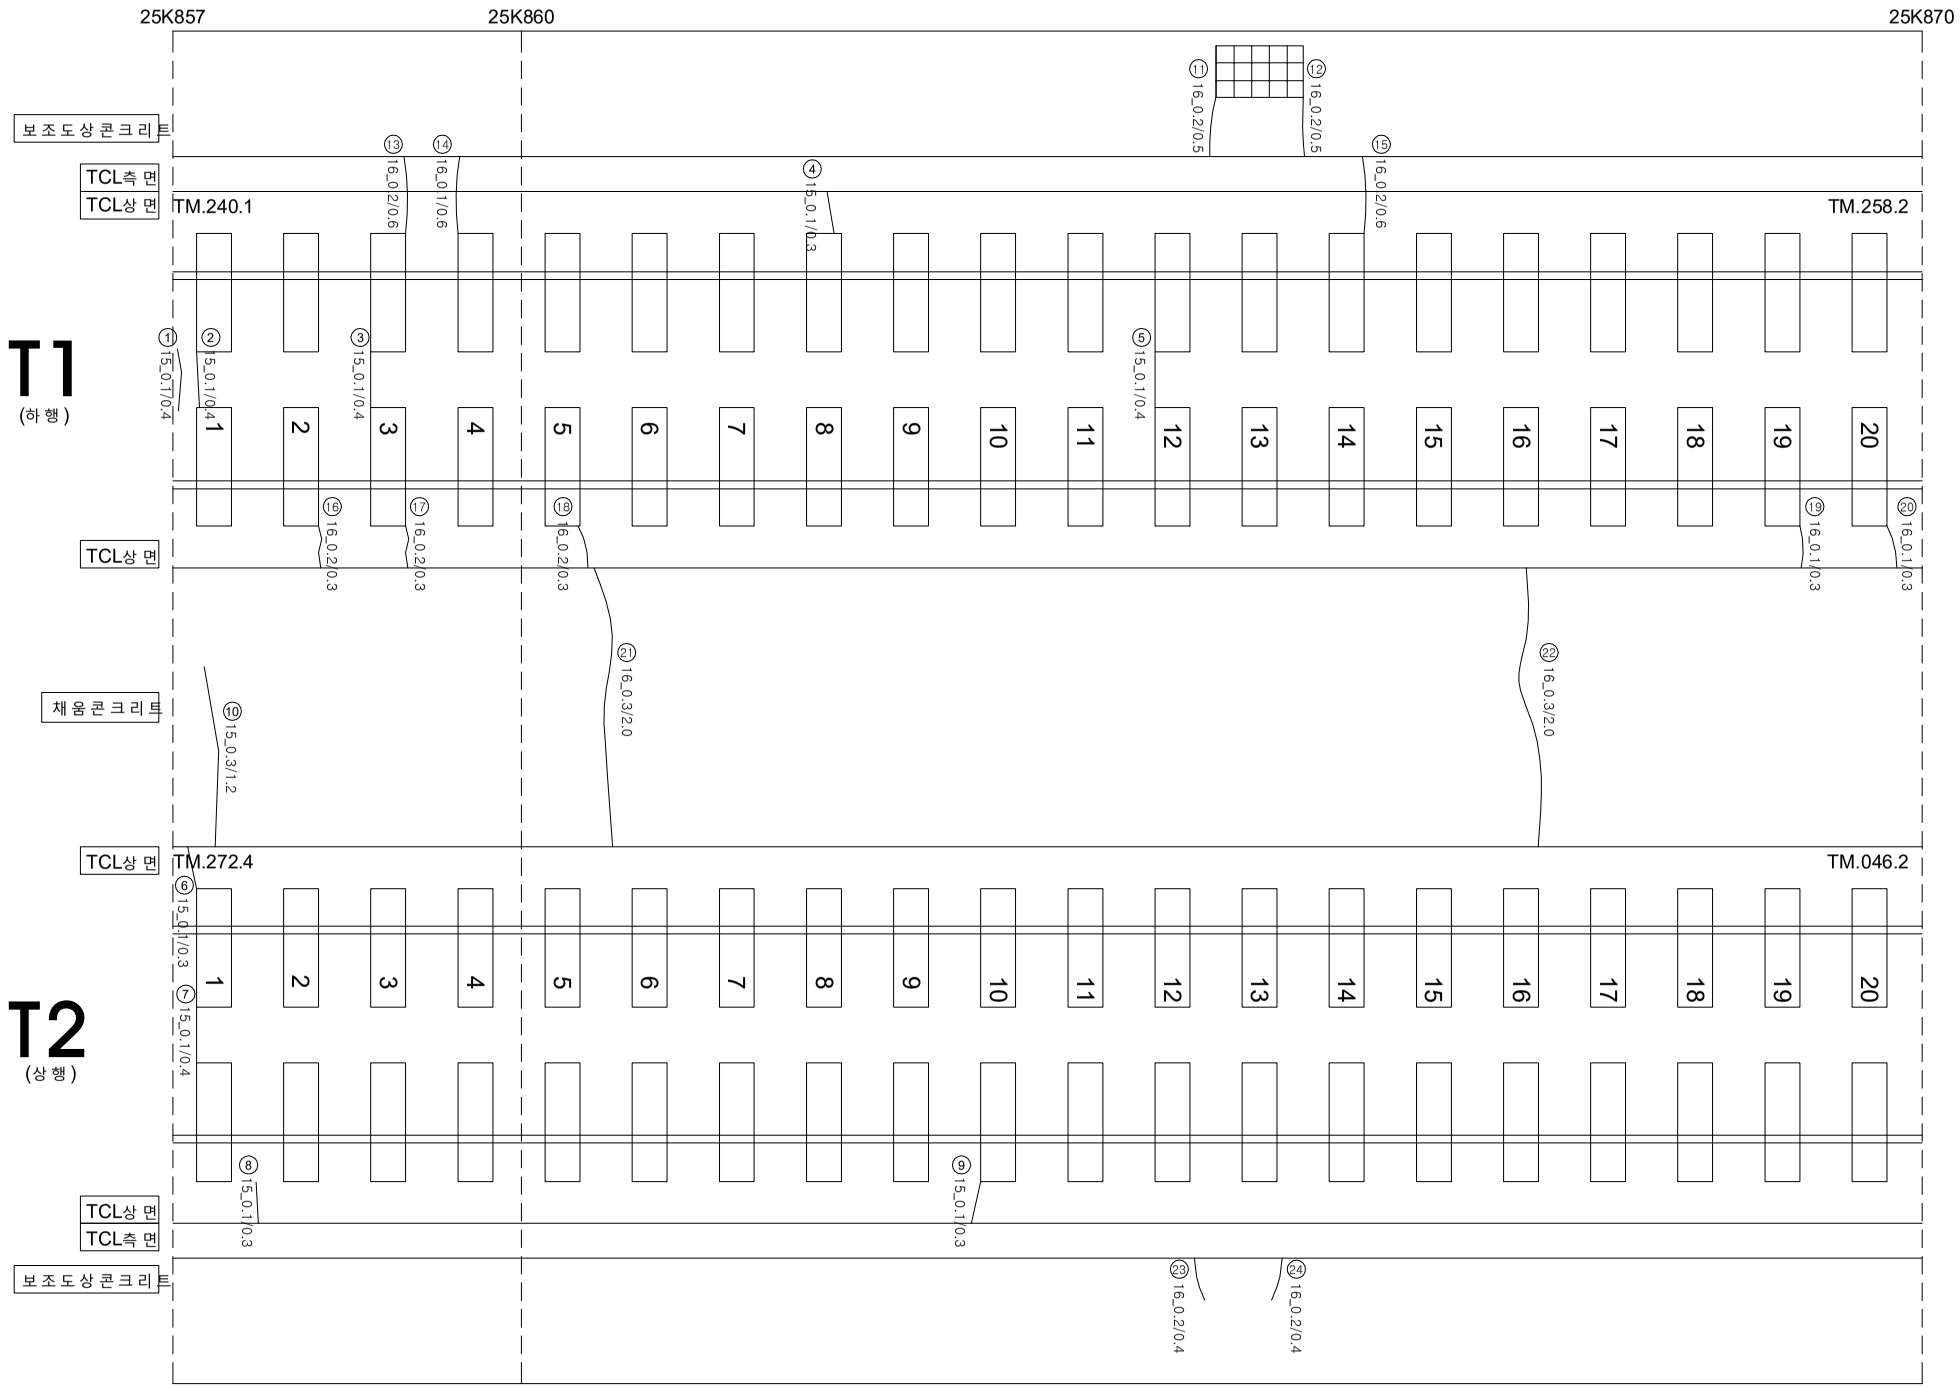
연번	손상	폭		연장		비고	연번	손상	폭		연장		비고
1	균열	0.1	㎜	0.4	m		56						
2	균열	0.1	㎜	0.4	m		57						
3	균열	0.1	㎜	0.4	m		58						
4	균열	0.1	㎜	0.3	m		59						
5	균열	0.1	㎜	0.4	m		60						
6	균열	0.1	㎜	0.3	m		61						
7	균열	0.1	㎜	0.4	m		62						
8	균열	0.1	㎜	0.3	m		63						
9	균열	0.1	㎜	0.3	m		64						
10	균열	0.3	㎜	1.2	m		65						
11	균열	0.2	㎜	0.5	m		66						
12	균열	0.2	㎜	0.5	m		67						
13	균열	0.2	㎜	0.6	m		68						
14	균열	0.1	㎜	0.6	m		69						
15	균열	0.2	㎜	0.6	m		70						
16	균열	0.2	㎜	0.3	m		71						
17	균열	0.2	㎜	0.3	m		72						
18	균열	0.2	㎜	0.3	m		73						
19	균열	0.1	㎜	0.3	m		74						
20	균열	0.1	㎜	0.3	m		75						
21	균열	0.3	㎜	2.0	m		76						
22	균열	0.3	㎜	2.0	m		77						
23	균열	0.2	㎜	0.4	m		78						
24	균열	0.2	㎜	0.4	m		79						
25							80						
26							81						
27							82						
28							83						
29							84						
30							85						
31							86						
32							87						
33							88						
34							89						
35							90						
36							91						
37							92						
38							93

39							94						
40							95						
41							96						
42							97						
43							98						
44							99						
45							100						
46							101						
47							102						
48							103						
49							104						
50							105						
51							106						
52							107						
53							108						
54							109						
55							110
