| 외관조사망도 번호 |
|---|
| U6_영곡터널_210(24K932~24K945) |

# 호남고속선 영곡터널_210(24.932~24.945km, S210)

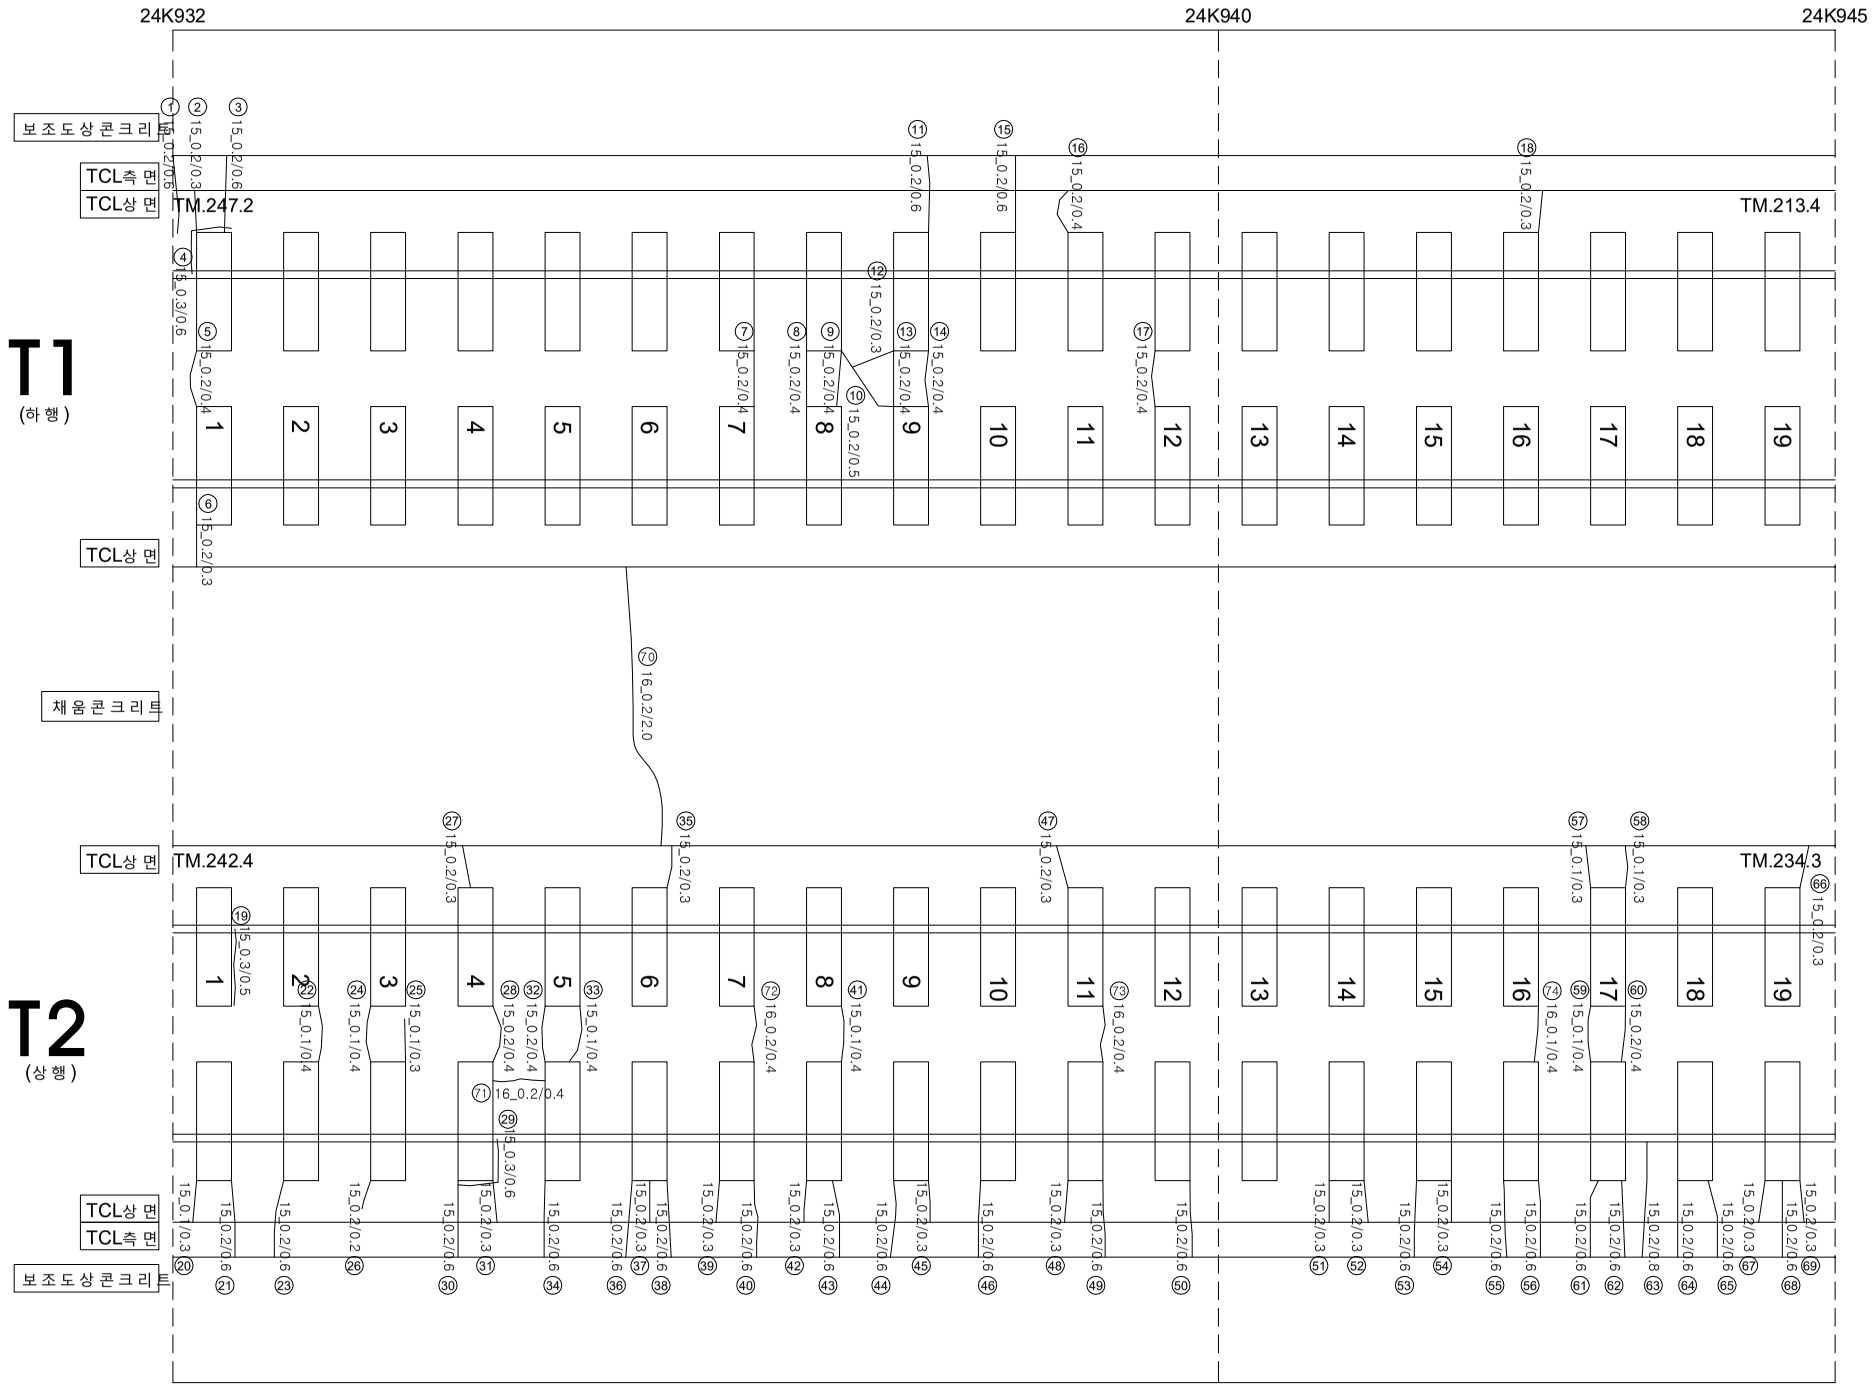
| 외관조사망도 번호 |

| 연번 | 손상 | 폭 | | 연장 | | 비고 | 연번 | 손상 | 폭 | | 연장 | | 비고 |
|---|---|---|---|---|---|---|---|---|---|---|---|---|---|
| 1 | 균열 | 0.2 | ㎜ | 0.6 | m | | 56 | 균열 | 0.2 | ㎜ | 0.6 | m | |
| 2 | 균열 | 0.2 | ㎜ | 0.3 | m | | 57 | 균열 | 0.1 | ㎜ | 0.3 | m | |
| 3 | 균열 | 0.2 | ㎜ | 0.6 | m | | 58 | 균열 | 0.1 | ㎜ | 0.3 | m | |
| 4 | 경계부 균열 | 0.3 | ㎜ | 0.6 | m | | 59 | 균열 | 0.1 | ㎜ | 0.4 | m | |
| 5 | 균열 | 0.2 | ㎜ | 0.4 | m | | 60 | 균열 | 0.2 | ㎜ | 0.4 | m | |
| 6 | 균열 | 0.2 | ㎜ | 0.3 | m | | 61 | 균열 | 0.2 | ㎜ | 0.6 | m | |
| 7 | 균열 | 0.2 | ㎜ | 0.4 | m | | 62 | 균열 | 0.2 | ㎜ | 0.6 | m | |
| 8 | 균열 | 0.2 | ㎜ | 0.4 | m | | 63 | 균열 | 0.2 | ㎜ | 0.8 | m | |
| 9 | 균열 | 0.2 | ㎜ | 0.4 | m | | 64 | 균열 | 0.2 | ㎜ | 0.6 | m | |
| 10 | 균열 | 0.2 | ㎜ | 0.5 | m | | 65 | 균열 | 0.2 | ㎜ | 0.6 | m | |
| 11 | 균열 | 0.2 | ㎜ | 0.6 | m | | 66 | 균열 | 0.2 | ㎜ | 0.3 | m | |
| 12 | 균열 | 0.2 | ㎜ | 0.3 | m | | 67 | 균열 | 0.2 | ㎜ | 0.3 | m | |
| 13 | 균열 | 0.2 | ㎜ | 0.4 | m | | 68 | 균열 | 0.2 | ㎜ | 0.6 | m | |
| 14 | 균열 | 0.2 | ㎜ | 0.4 | m | | 69 | 균열 | 0.2 | ㎜ | 0.3 | m | |
| 15 | 균열 | 0.2 | ㎜ | 0.6 | m | | 70 | 균열 | 0.2 | ㎜ | 2.0 | m | |
| 16 | 균열 | 0.2 | ㎜ | 0.4 | m | | 71 | 균열 | 0.2 | ㎜ | 0.4 | m | |
| 17 | 균열 | 0.2 | ㎜ | 0.4 | m | | 72 | 균열 | 0.2 | ㎜ | 0.4 | m | |
| 18 | 균열 | 0.2 | ㎜ | 0.3 | m | | 73 | 균열 | 0.2 | ㎜ | 0.4 | m | |
| 19 | 균열 | 0.1 | ㎜ | 0.3 | m | | 74 | 균열 | 0.1 | ㎜ | 0.4 | m | |
| 20 | 균열 | 0.3 | ㎜ | 0.5 | m | | 75 | | | | | | |
| 21 | 균열 | 0.2 | ㎜ | 0.6 | m | | 76 | | | | | | |
| 22 | 균열 | 0.1 | ㎜ | 0.4 | m | | 77 | | | | | | |
| 23 | 균열 | 0.2 | ㎜ | 0.6 | m | | 78 | | | | | | |
| 24 | 균열 | 0.1 | ㎜ | 0.4 | m | | 79 | | | | | | |
| 25 | 균열 | 0.1 | ㎜ | 0.3 | m | | 80 | | | | | | |
| 26 | 균열 | 0.2 | ㎜ | 0.2 | m | | 81 | | | | | | |
| 27 | 균열 | 0.2 | ㎜ | 0.3 | m | | 82 | | | | | | |
| 28 | 균열 | 0.2 | ㎜ | 0.4 | m | | 83 | | | | | | |
| 29 | 경계부 균열 | 0.3 | ㎜ | 0.65 | m | | 84 | | | | | | |
| 30 | 균열 | 0.2 | ㎜ | 0.6 | m | | 85 | | | | | | |
| 31 | 균열 | 0.2 | ㎜ | 0.3 | m | | 86 | | | | | | |
| 32 | 균열 | 0.2 | ㎜ | 0.4 | m | | 87 | | | | | | |
| 33 | 균열 | 0.1 | ㎜ | 0.4 | m | | 88 | | | | | | |
| 34 | 균열 | 0.2 | ㎜ | 0.6 | m | | 89 | | | | | | |
| 35 | 균열 | 0.2 | ㎜ | 0.3 | m | | 90 | | | | | | |
| 36 | 균열 | 0.2 | ㎜ | 0.6 | m | | 91 | | | | | | |
| 37 | 균열 | 0.2 | ㎜ | 0.3 | m | | 92 | | | | | | |
| 38 | 균열 | 0.2 | ㎜ | 0.6 | m | | 93 | | | | | | |
| 39 | 균열 | 0.2 | ㎜ | 0.3 | m | | 94 | | | | | | |
| 40 | 균열 | 0.2 | ㎜ | 0.6 | m | | 95 | | | | | | |
| 41 | 균열 | 0.1 | ㎜ | 0.4 | m | | 96 | | | | | | |
| 42 | 균열 | 0.2 | ㎜ | 0.3 | m | | 97 | | | | | | |
| 43 | 균열 | 0.2 | ㎜ | 0.6 | m | | 98 | | | | | | |
| 44 | 균열 | 0.2 | ㎜ | 0.6 | m | | 99 | | | | | | |
| 45 | 균열 | 0.2 | ㎜ | 0.3 | m | | 100 | | | | | | |
| 46 | 균열 | 0.2 | ㎜ | 0.6 | m | | 101 | | | | | | |
| 47 | 균열 | 0.2 | ㎜ | 0.3 | m | | 102 | | | | | | |
| 48 | 균열 | 0.2 | ㎜ | 0.3 | m | | 103 | | | | | | |
| 49 | 균열 | 0.2 | ㎜ | 0.6 | m | | 104 | | | | | | |
| 50 | 균열 | 0.2 | ㎜ | 0.6 | m | | 105 | | | | | | |
| 51 | 균열 | 0.2 | ㎜ | 0.3 | m | | 106 | | | | | | |
| 52 | 균열 | 0.2 | ㎜ | 0.3 | m | | 107 | | | | | | |
| 53 | 균열 | 0.2 | ㎜ | 0.6 | m | | 108 | | | | | | |
| 54 | 균열 | 0.2 | ㎜ | 0.3 | m | | 109 | | | | | | |
| 55 | 균열 | 0.2 | ㎜ | 0.6 | m | | 110 | | | | | | |
