호남고속선 영곡터널_294(25.970~25.982km, S294)

외관조사망도 번호
U6_영곡터널_294(25K970~25K982)

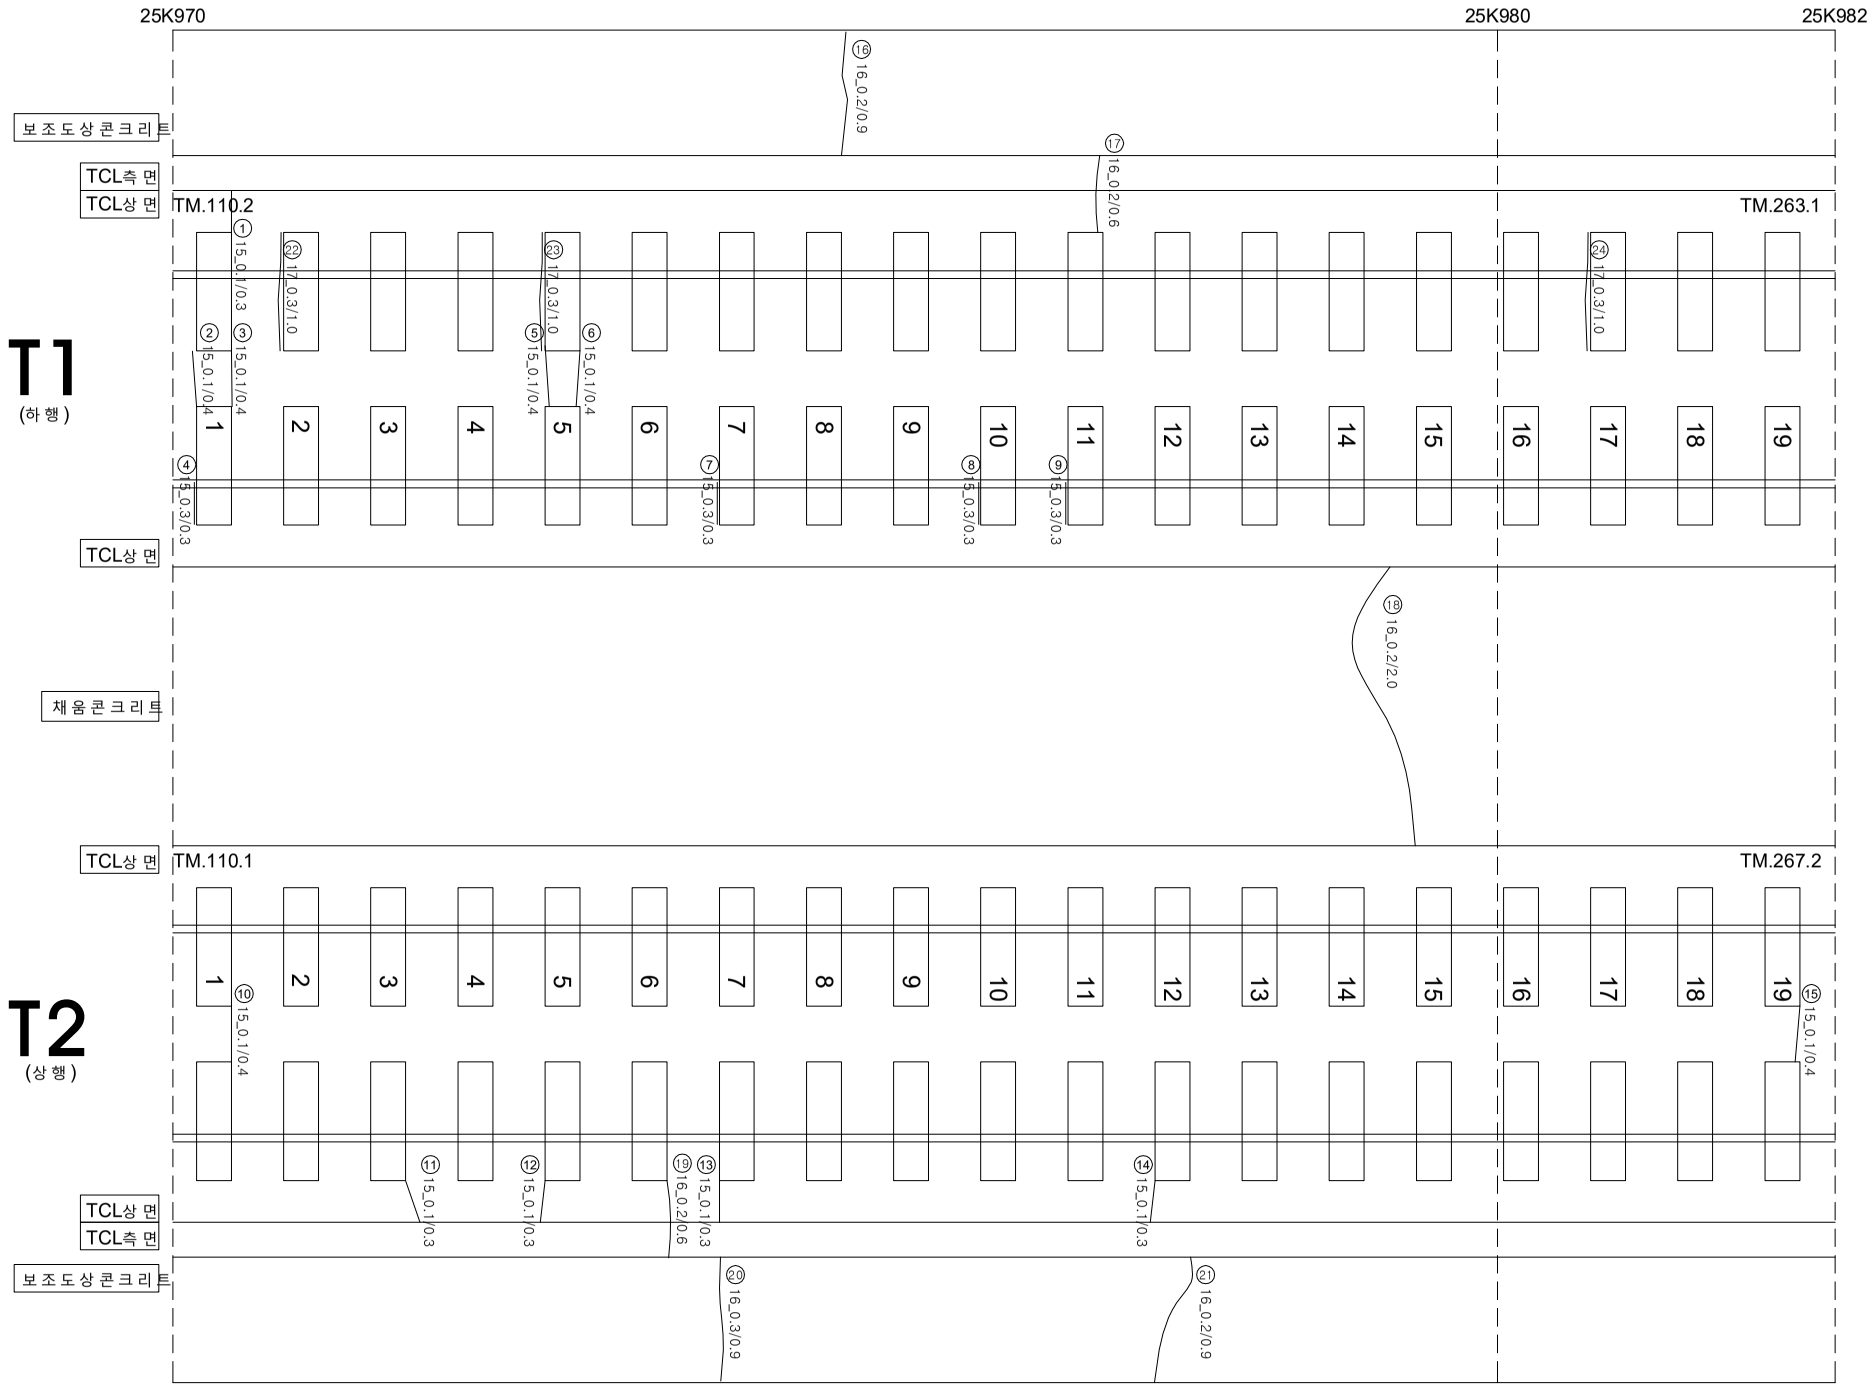
연번	손상	폭		연장		비고	연번	손상	폭		연장		비고
1	균열	0.1	㎜	0.3	m		56						
2	균열	0.1	㎜	0.4	m		57						
3	균열	0.1	㎜	0.4	m		58						
4	균열	0.3	㎜	0.3	m		59						
5	균열	0.1	㎜	0.4	m		60						
6	균열	0.1	㎜	0.4	m		61						
7	균열	0.3	㎜	0.3	m		62						
8	균열	0.3	㎜	0.3	m		63						
9	균열	0.3	㎜	0.3	m		64						
10	균열	0.1	㎜	0.4	m		65						
11	균열	0.1	㎜	0.3	m		66						
12	균열	0.1	㎜	0.3	m		67						
13	균열	0.1	㎜	0.3	m		68						
14	균열	0.1	㎜	0.3	m		69						
15	균열	0.1	㎜	0.4	m		70						
16	균열	0.2	㎜	0.9	m		71						
17	균열	0.2	㎜	0.6	m		72						
18	균열	0.2	㎜	2.0	m		73						
19	균열	0.2	㎜	0.6	m		74						
20	균열	0.3	㎜	0.9	m		75						
21	균열	0.2	㎜	0.9	m		76						
22	경계부 균열	0.3	㎜	1.0	m	신 규	77						
23	경계부 균열	0.3	㎜	1.0	m	신 규	78						
24	경계부 균열	0.3	㎜	1.0	m	신 규	79						
25							80						
26							81						
27							82						
28							83						
29							84						
30							85						
31							86						
32							87						
33							88						
34							89						
35							90						
36							91						
37							92

38							93						
39							94						
40							95						
41							96						
42							97						
43							98						
44							99						
45							100						
46							101						
47							102						
48							103						
49							104						
50							105						
51							106						
52							107						
53							108						
54							109						
55							110
