외관조사망도 번호
U6_영곡터널_301(26K057~26K070)

호남고속선 영곡터널_301(26.057~26.070km, S301)

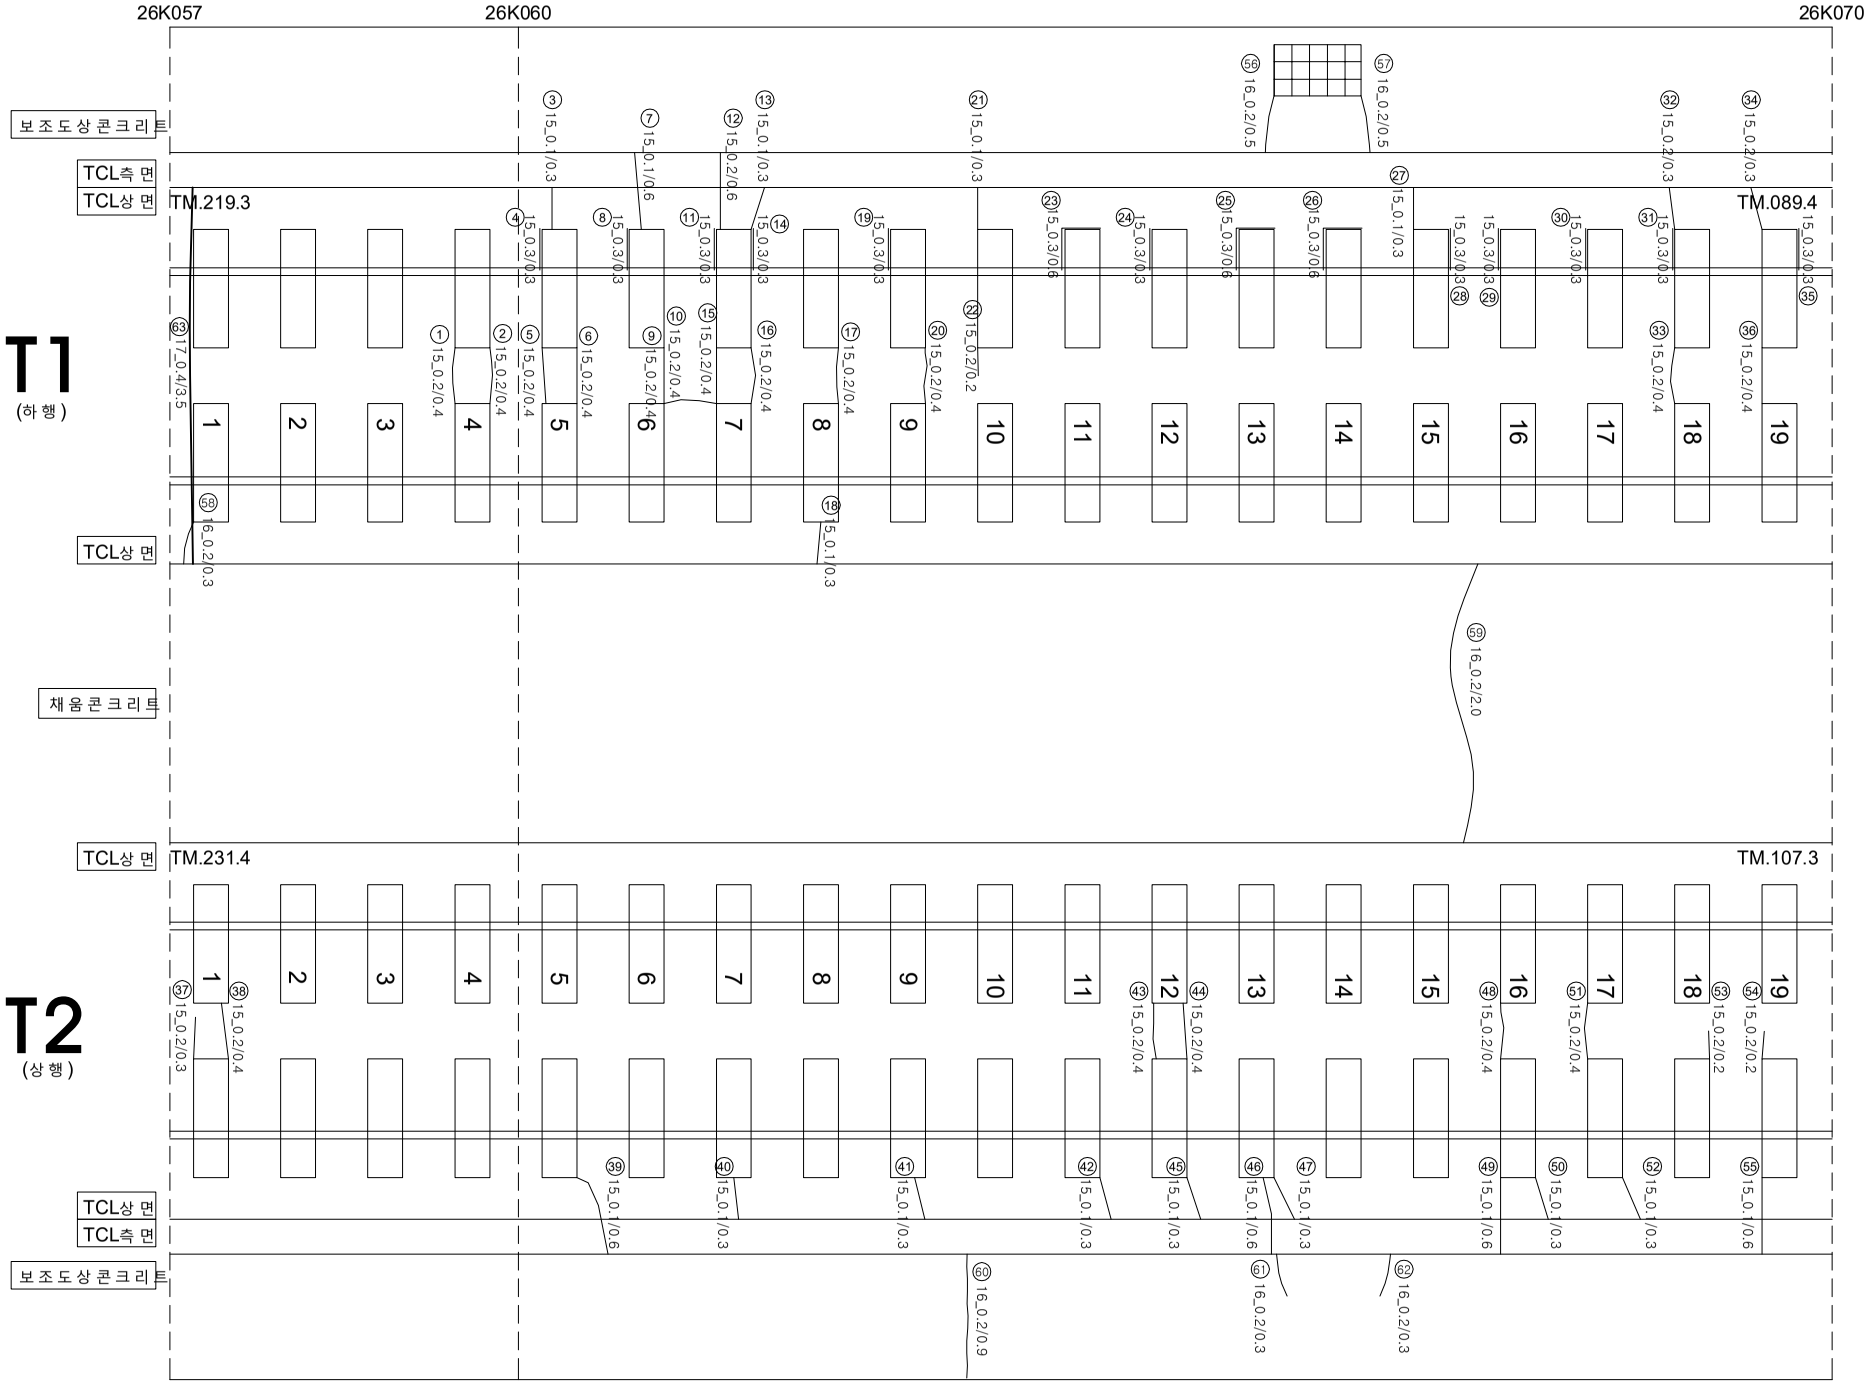
연번	손상	폭		연장		비고	연번	손상	폭		연장		비고
1	균열	0.2	㎜	0.4	m		56	균열	0.2	㎜	0.5	m	
2	균열	0.2	㎜	0.4	m		57	균열	0.2	㎜	0.5	m	
3	균열	0.1	㎜	0.3	m		58	균열	0.2	㎜	0.3	m	
4	경계부 균열	0.3	㎜	0.3	m		59	균열	0.2	㎜	2.0	m	
5	균열	0.2	㎜	0.4	m		60	균열	0.2	㎜	0.9	m	
6	균열	0.2	㎜	0.4	m		61	균열	0.2	㎜	0.3	m	
7	균열	0.1	㎜	0.6	m		62	균열	0.2	㎜	0.3	m	
8	경계부 균열	0.3	㎜	0.3	m		63	경계부 균열	0.4	㎜	3.5	m	신 규
9	균열	0.2	㎜	0.4	m		64						
10	균열	0.2	㎜	0.4	m		65						
11	경계부 균열	0.3	㎜	0.3	m		66						
12	균열	0.2	㎜	0.6	m		67						
13	균열	0.1	㎜	0.3	m		68						
14	경계부 균열	0.3	㎜	0.3	m		69						
15	균열	0.2	㎜	0.4	m		70						
16	균열	0.2	㎜	0.4	m		71						
17	균열	0.2	㎜	0.4	m		72						
18	균열	0.1	㎜	0.3	m		73						
19	경계부 균열	0.3	㎜	0.3	m		74						
20	균열	0.2	㎜	0.4	m		75						
21	균열	0.1	㎜	0.3	m		76						
22	균열	0.2	㎜	0.2	m		77						
23	경계부 균열	0.3	㎜	0.6	m		78						
24	경계부 균열	0.3	㎜	0.3	m		79						
25	경계부 균열	0.3	㎜	0.6	m		80						
26	경계부 균열	0.3	㎜	0.6	m		81						
27	균열	0.1	㎜	0.3	m		82						
28	경계부 균열	0.3	㎜	0.3	m		83

29	경계부 균열	0.3	㎜	0.3	m		84						
30	경계부 균열	0.3	㎜	0.3	m		85						
31	경계부 균열	0.3	㎜	0.3	m		86						
32	균열	0.2	㎜	0.4	m		87						
33	균열	0.2	㎜	0.4	m		88						
34	균열	0.2	㎜	0.3	m		89						
35	경계부 균열	0.3	㎜	0.3	m		90						
36	균열	0.2	㎜	0.4	m		91						
37	균열	0.2	㎜	0.3	m		92						
38	균열	0.2	㎜	0.4	m		93						
39	균열	0.1	㎜	0.6	m		94						
40	균열	0.1	㎜	0.3	m		95						
41	균열	0.1	㎜	0.3	m		96						
42	균열	0.1	㎜	0.3	m		97						
43	균열	0.2	㎜	0.4	m		98						
44	균열	0.2	㎜	0.4	m		99						
45	균열	0.1	㎜	0.3	m		100						
46	균열	0.1	㎜	0.6	m		101						
47	균열	0.1	㎜	0.3	m		102						
48	균열	0.2	㎜	0.4	m		103						
49	균열	0.1	㎜	0.6	m		104						
50	균열	0.1	㎜	0.3	m		105						
51	균열	0.2	㎜	0.4	m		106						
52	균열	0.1	㎜	0.3	m		107						
53	균열	0.2	㎜	0.2	m		108						
54	균열	0.2	㎜	0.2	m		109						
55	균열	0.1	㎜	0.6	m		110
