외관조사망도 번호
U6_영곡터널_302(26K070~26K082)

호남고속선 영곡터널_302(26.070~26.082km, S302)

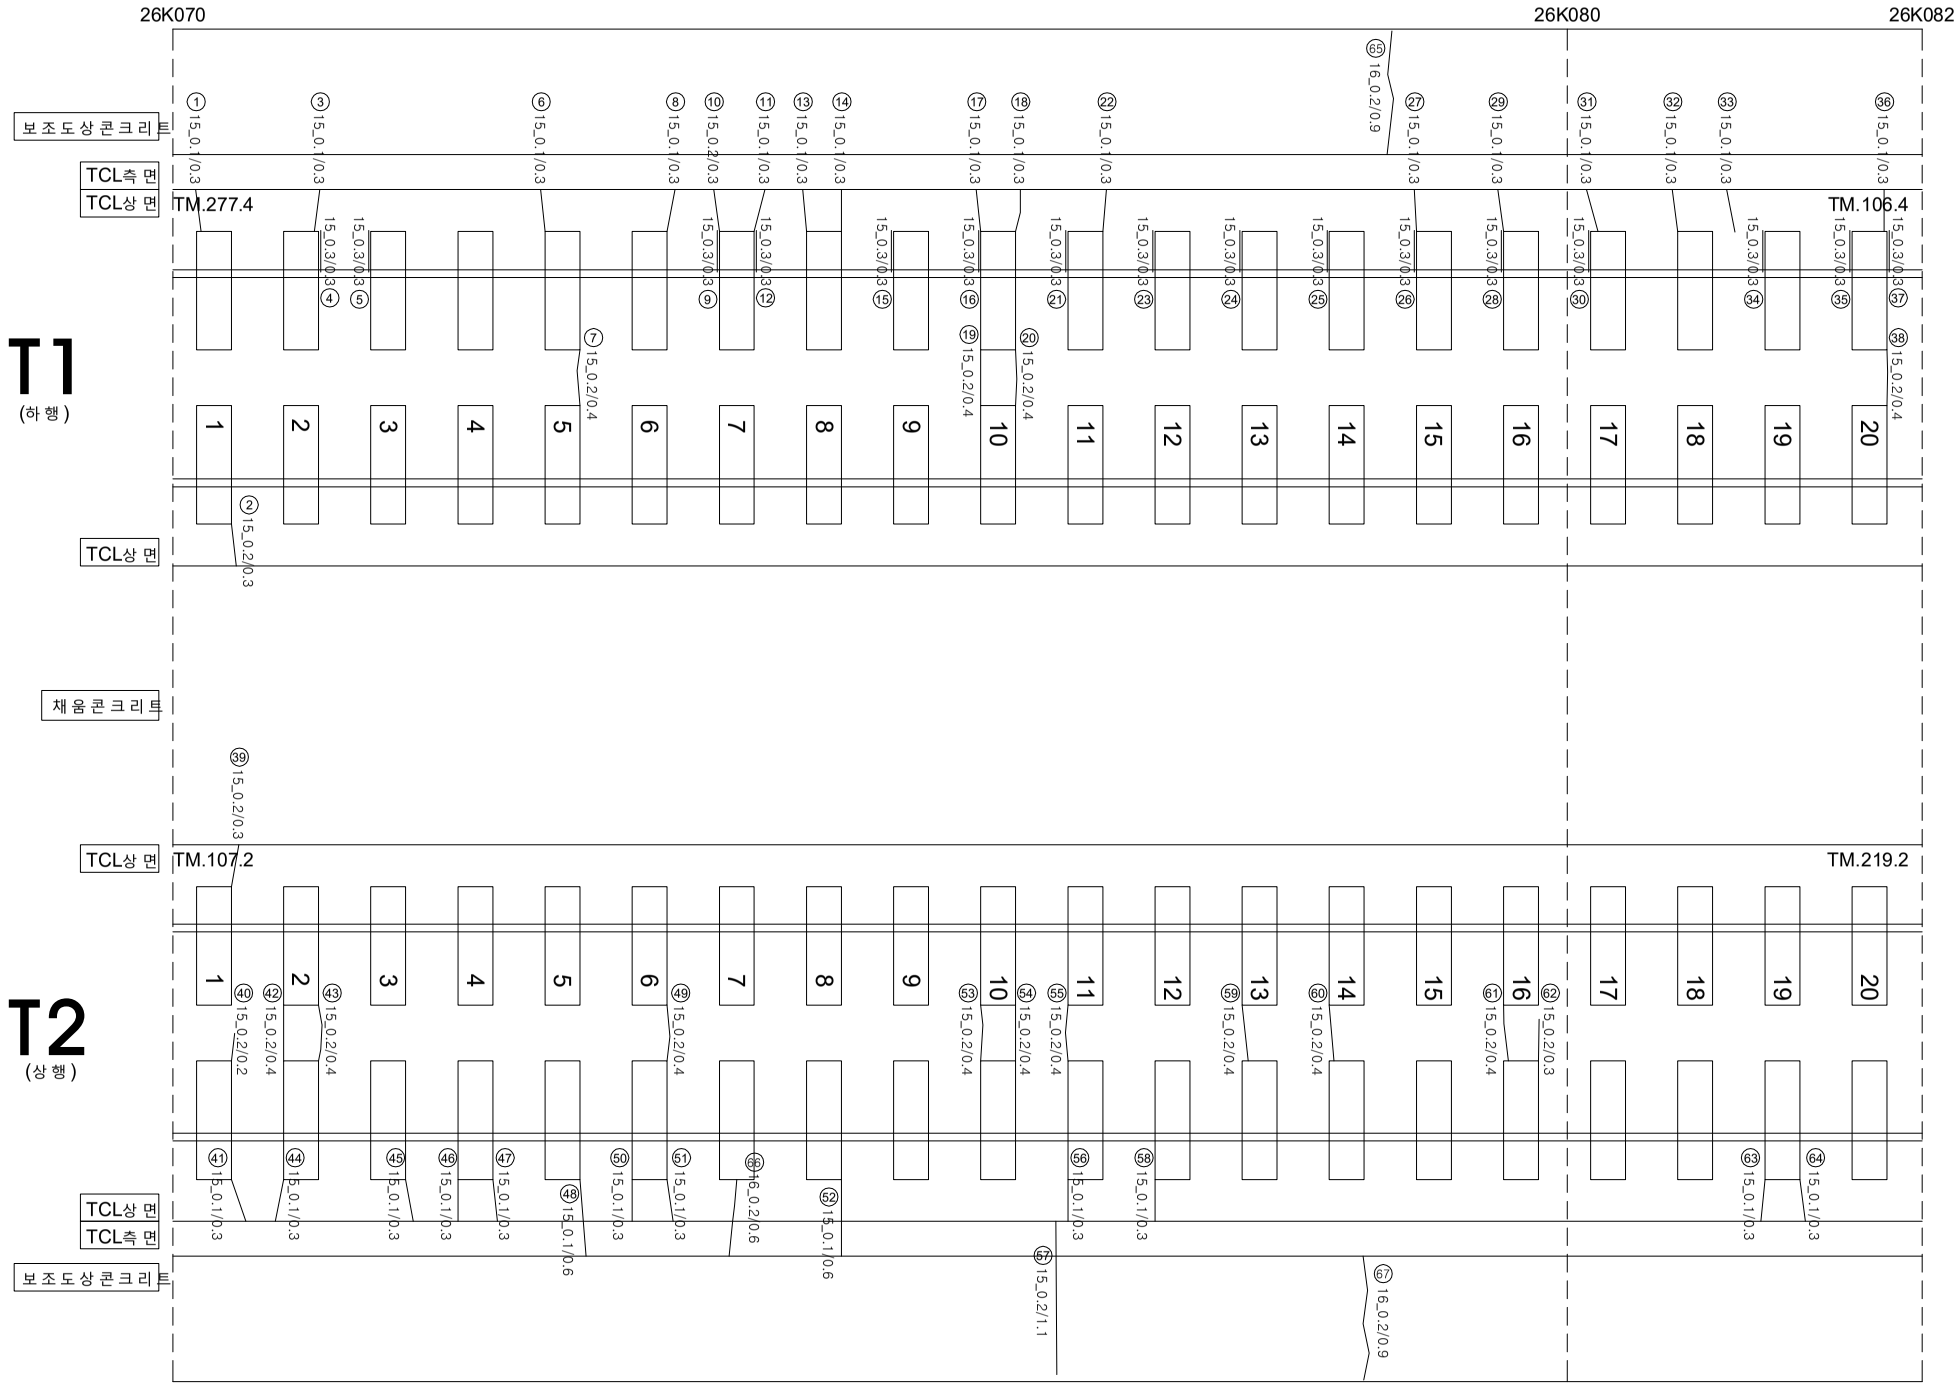
연번	손상	폭		연장		비고	연번	손상	폭		연장		비고
1	균열	0.1	㎜	0.3	m		56	균열	0.1	㎜	0.3	m	
2	균열	0.2	㎜	0.3	m		57	균열	0.2	㎜	1.1	m	
3	균열	0.1	㎜	0.3	m		58	균열	0.1	㎜	0.3	m	
4	경계부 균열	0.3	㎜	0.3	m		59	균열	0.2	㎜	0.4	m	
5	경계부 균열	0.3	㎜	0.3	m		60	균열	0.2	㎜	0.4	m	
6	균열	0.1	㎜	0.3	m		61	균열	0.2	㎜	0.4	m	
7	균열	0.2	㎜	0.4	m		62	균열	0.2	㎜	0.3	m	
8	균열	0.1	㎜	0.3	m		63	균열	0.1	㎜	0.3	m	
9	경계부 균열	0.3	㎜	0.3	m		64	균열	0.1	㎜	0.3	m	
10	균열	0.2	㎜	0.3	m		65	균열	0.2	㎜	0.9	m	
11	균열	0.1	㎜	0.3	m		66	균열	0.2	㎜	0.6	m	
12	경계부 균열	0.3	㎜	0.3	m		67	균열	0.2	㎜	0.9	m	
13	균열	0.1	㎜	0.3	m		68						
14	균열	0.2	㎜	0.3	m		69						
15	경계부 균열	0.1	㎜	0.3	m		70						
16	경계부 균열	0.2	㎜	0.2	m		71						
17	균열	0.3	㎜	0.3	m		72						
18	균열	0.1	㎜	0.3	m		73						
19	균열	0.3	㎜	0.3	m		74						
20	균열	0.2	㎜	0.4	m		75						
21	경계부 균열	0.1	㎜	0.3	m		76						
22	균열	0.2	㎜	0.4	m		77						
23	경계부 균열	0.1	㎜	0.3	m		78						
24	경계부 균열	0.1	㎜	0.3	m		79						
25	경계부 균열	0.2	㎜	0.4	m		80						
26	경계부 균열	0.1	㎜	0.3	m		81						
27	균열	0.2	㎜	0.4	m		82

28	경계부 균열	0.3	㎜	0.3	m		83						
29	균열	0.1	㎜	0.3	m		84						
30	경계부 균열	0.1	㎜	0.3	m		85						
31	균열	0.3	㎜	0.3	m		86						
32	균열	0.1	㎜	0.3	m		87						
33	균열	0.3	㎜	0.3	m		88						
34	경계부 균열	0.3	㎜	0.3	m		89						
35	경계부 균열	0.3	㎜	0.3	m		90						
36	균열	0.1	㎜	0.3	m		91						
37	경계부 균열	0.3	㎜	0.3	m		92						
38	균열	0.1	㎜	0.3	m		93						
39	균열	0.3	㎜	0.3	m		94						
40	균열	0.1	㎜	0.3	m		95						
41	균열	0.1	㎜	0.3	m		96						
42	균열	0.1	㎜	0.3	m		97						
43	균열	0.3	㎜	0.3	m		98						
44	균열	0.3	㎜	0.3	m		99						
45	균열	0.1	㎜	0.3	m		100						
46	균열	0.3	㎜	0.3	m		101						
47	균열	0.2	㎜	0.4	m		102						
48	균열	0.1	㎜	0.6	m		103						
49	균열	0.2	㎜	0.4	m		104						
50	균열	0.1	㎜	0.3	m		105						
51	균열	0.1	㎜	0.3	m		106						
52	균열	0.1	㎜	0.6	m		107						
53	균열	0.2	㎜	0.4	m		108						
54	균열	0.2	㎜	0.4	m		109						
55	균열	0.2	㎜	0.4	m		110
