외관조사망도 번호
U6_영곡터널_313(26K207~26K220)

호남고속선 영곡터널_313(26.207~26.220km, S313)

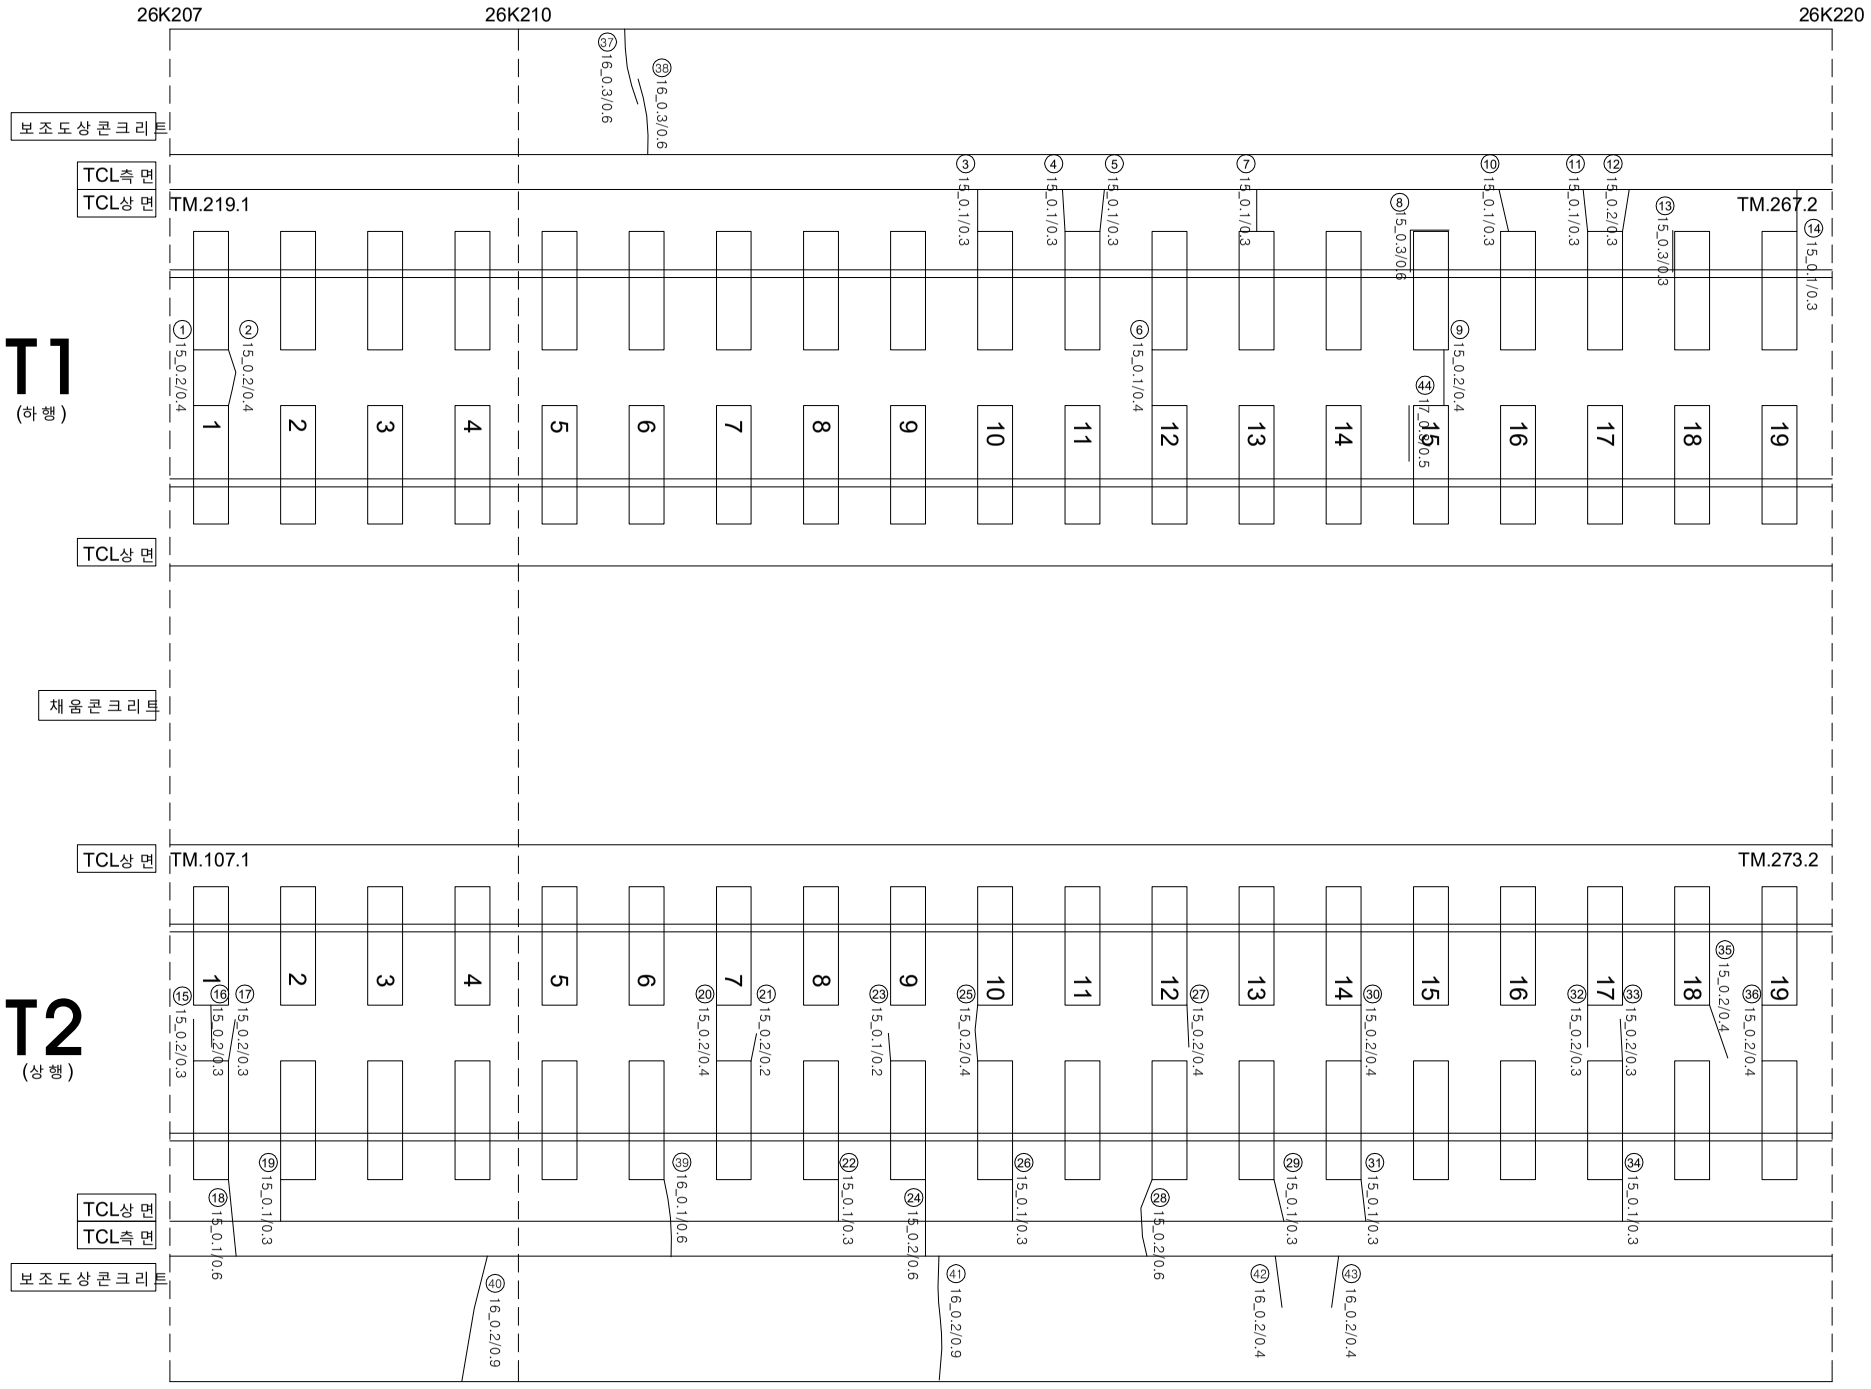
연번	손상	폭		연장		비고	연번	손상	폭		연장		비고
1	균열	0.2	㎜	0.4	m		56						
2	균열	0.2	㎜	0.4	m		57						
3	균열	0.1	㎜	0.3	m		58						
4	균열	0.1	㎜	0.3	m		59						
5	균열	0.1	㎜	0.3	m		60						
6	균열	0.1	㎜	0.4	m		61						
7	균열	0.1	㎜	0.3	m		62						
8	경계부 균열	0.3	㎜	0.6	m		63						
9	균열	0.2	㎜	0.4	m		64						
10	균열	0.1	㎜	0.3	m		65						
11	균열	0.1	㎜	0.3	m		66						
12	균열	0.2	㎜	0.3	m		67						
13	경계부 균열	0.3	㎜	0.3	m		68						
14	균열	0.1	㎜	0.3	m		69						
15	균열	0.2	㎜	0.3	m		70						
16	균열	0.2	㎜	0.3	m		71						
17	균열	0.2	㎜	0.3	m		72						
18	균열	0.1	㎜	0.6	m		73						
19	균열	0.1	㎜	0.3	m		74						
20	균열	0.2	㎜	0.4	m		75						
21	균열	0.2	㎜	0.2	m		76						
22	균열	0.1	㎜	0.3	m		77						
23	균열	0.1	㎜	0.2	m		78						
24	균열	0.2	㎜	0.6	m		79						
25	균열	0.2	㎜	0.4	m		80						
26	균열	0.1	㎜	0.3	m		81						
27	균열	0.2	㎜	0.4	m		82						
28	균열	0.2	㎜	0.6	m		83						
29	균열	0.1	㎜	0.3	m		84						
30	균열	0.2	㎜	0.4	m		85						
31	균열	0.1	㎜	0.3	m		86						
32	균열	0.2	㎜	0.3	m		87						
33	균열	0.2	㎜	0.3	m		88

34	균열	0.1	㎜	0.3	m		89						
35	균열	0.2	㎜	0.4	m		90						
36	균열	0.2	㎜	0.4	m		91						
37	균열	0.3	㎜	0.6	m		92						
38	균열	0.3	㎜	0.6	m		93						
39	균열	0.1	㎜	0.6	m		94						
40	균열	0.2	㎜	0.9	m		95						
41	균열	0.2	㎜	0.9	m		96						
42	균열	0.2	㎜	0.4	m		97						
43	균열	0.2	㎜	0.4	m		98						
44	경계부 균열	0.3	㎜	0.5	m	신 규	99						
45							100						
46							101						
47							102						
48							103						
49							104						
50							105						
51							106						
52							107						
53							108						
54							109						
55							110
