외관조사망도 번호
U6_영곡터널_319(26K282~26K295)

호남고속선 영곡터널_319(26.282~26.295km, S319)

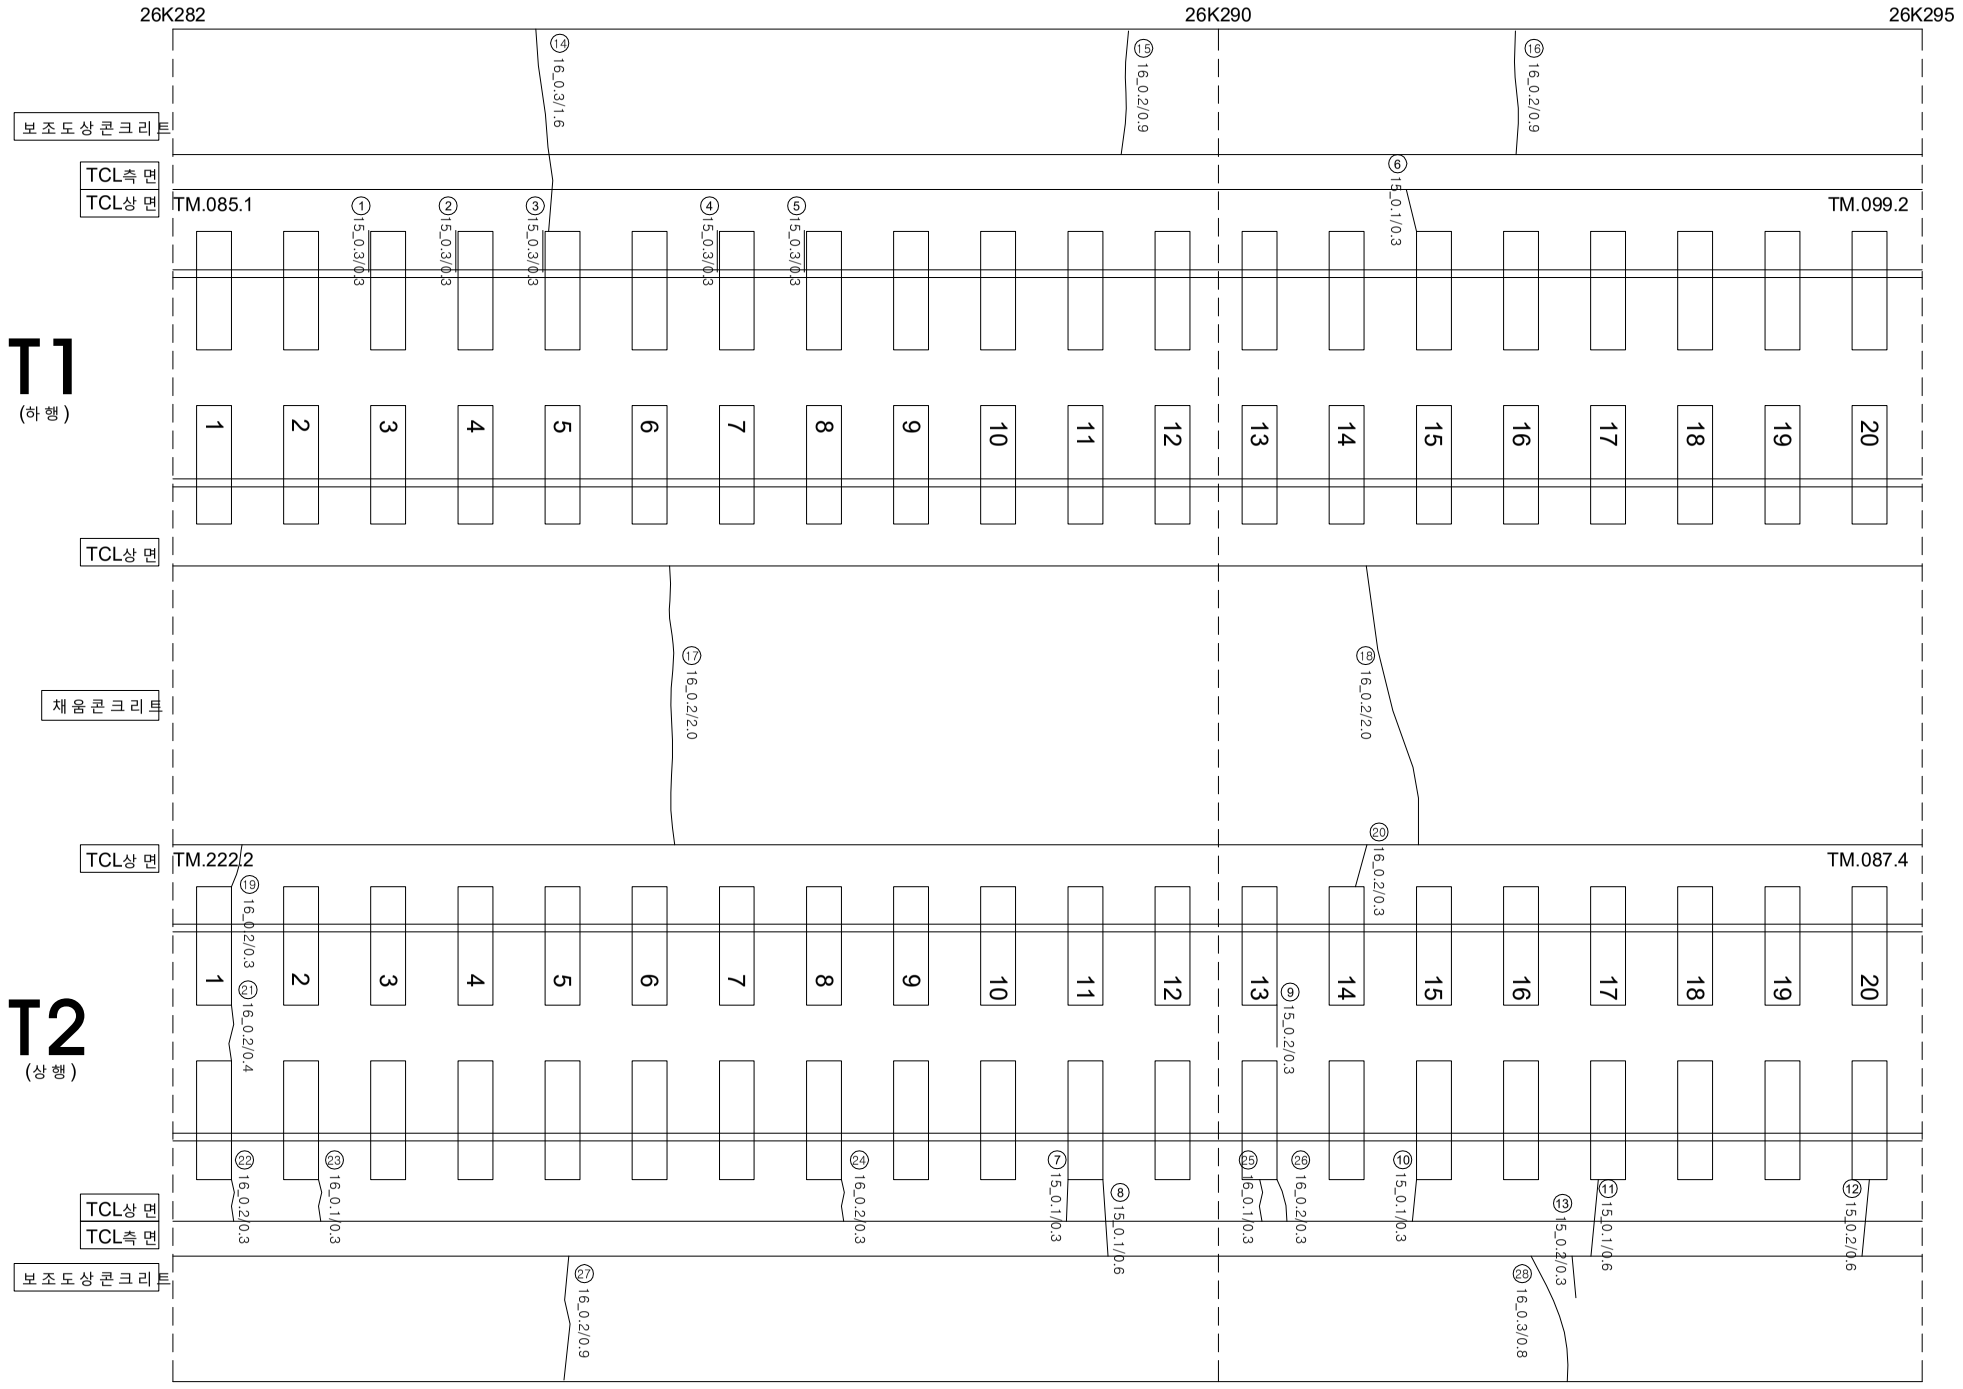
연번	손상	폭		연장		비고	연번	손상	폭		연장		비고
1	경계부균열	0.3	㎜	0.3	m		56						
2	경계부균열	0.3	㎜	0.3	m		57						
3	경계부균열	0.3	㎜	0.3	m		58						
4	경계부균열	0.3	㎜	0.3	m		59						
5	경계부균열	0.3	㎜	0.3	m		60						
6	균열	0.1	㎜	0.3	m		61						
7	균열	0.1	㎜	0.3	m		62						
8	균열	0.1	㎜	0.6	m		63						
9	균열	0.2	㎜	0.3	m		64						
10	균열	0.1	㎜	0.3	m		65						
11	균열	0.1	㎜	0.6	m		66						
12	균열	0.2	㎜	0.6	m		67						
13	균열	0.2	㎜	0.3	m		68						
14	균열	0.3	㎜	1.6	m		69						
15	균열	0.2	㎜	0.9	m		70						
16	균열	0.2	㎜	0.9	m		71						
17	균열	0.2	㎜	2.0	m		72						
18	균열	0.2	㎜	2.0	m		73						
19	균열	0.2	㎜	0.3	m		74						
20	균열	0.2	㎜	0.3	m		75						
21	균열	0.2	㎜	0.4	m		76						
22	균열	0.2	㎜	0.3	m		77						
23	균열	0.1	㎜	0.3	m		78						
24	균열	0.2	㎜	0.3	m		79						
25	균열	0.1	㎜	0.3	m		80						
26	균열	0.2	㎜	0.3	m		81						
27	균열	0.2	㎜	0.9	m		82						
28	균열	0.3	㎜	0.8	m		83						
29							84						
30							85						
31							86						
32							87						
33							88						
34							89						
35							90

36							91						
37							92						
38							93						
39							94						
40							95						
41							96						
42							97						
43							98						
44							99						
45							100						
46							101						
47							102						
48							103						
49							104						
50							105						
51							106						
52							107						
53							108						
54							109						
55							110
