외관조사망도 번호
U6_영곡터널_303(26K082~26K095)

호남고속선 영곡터널_303(26.082~26.095km, S303)

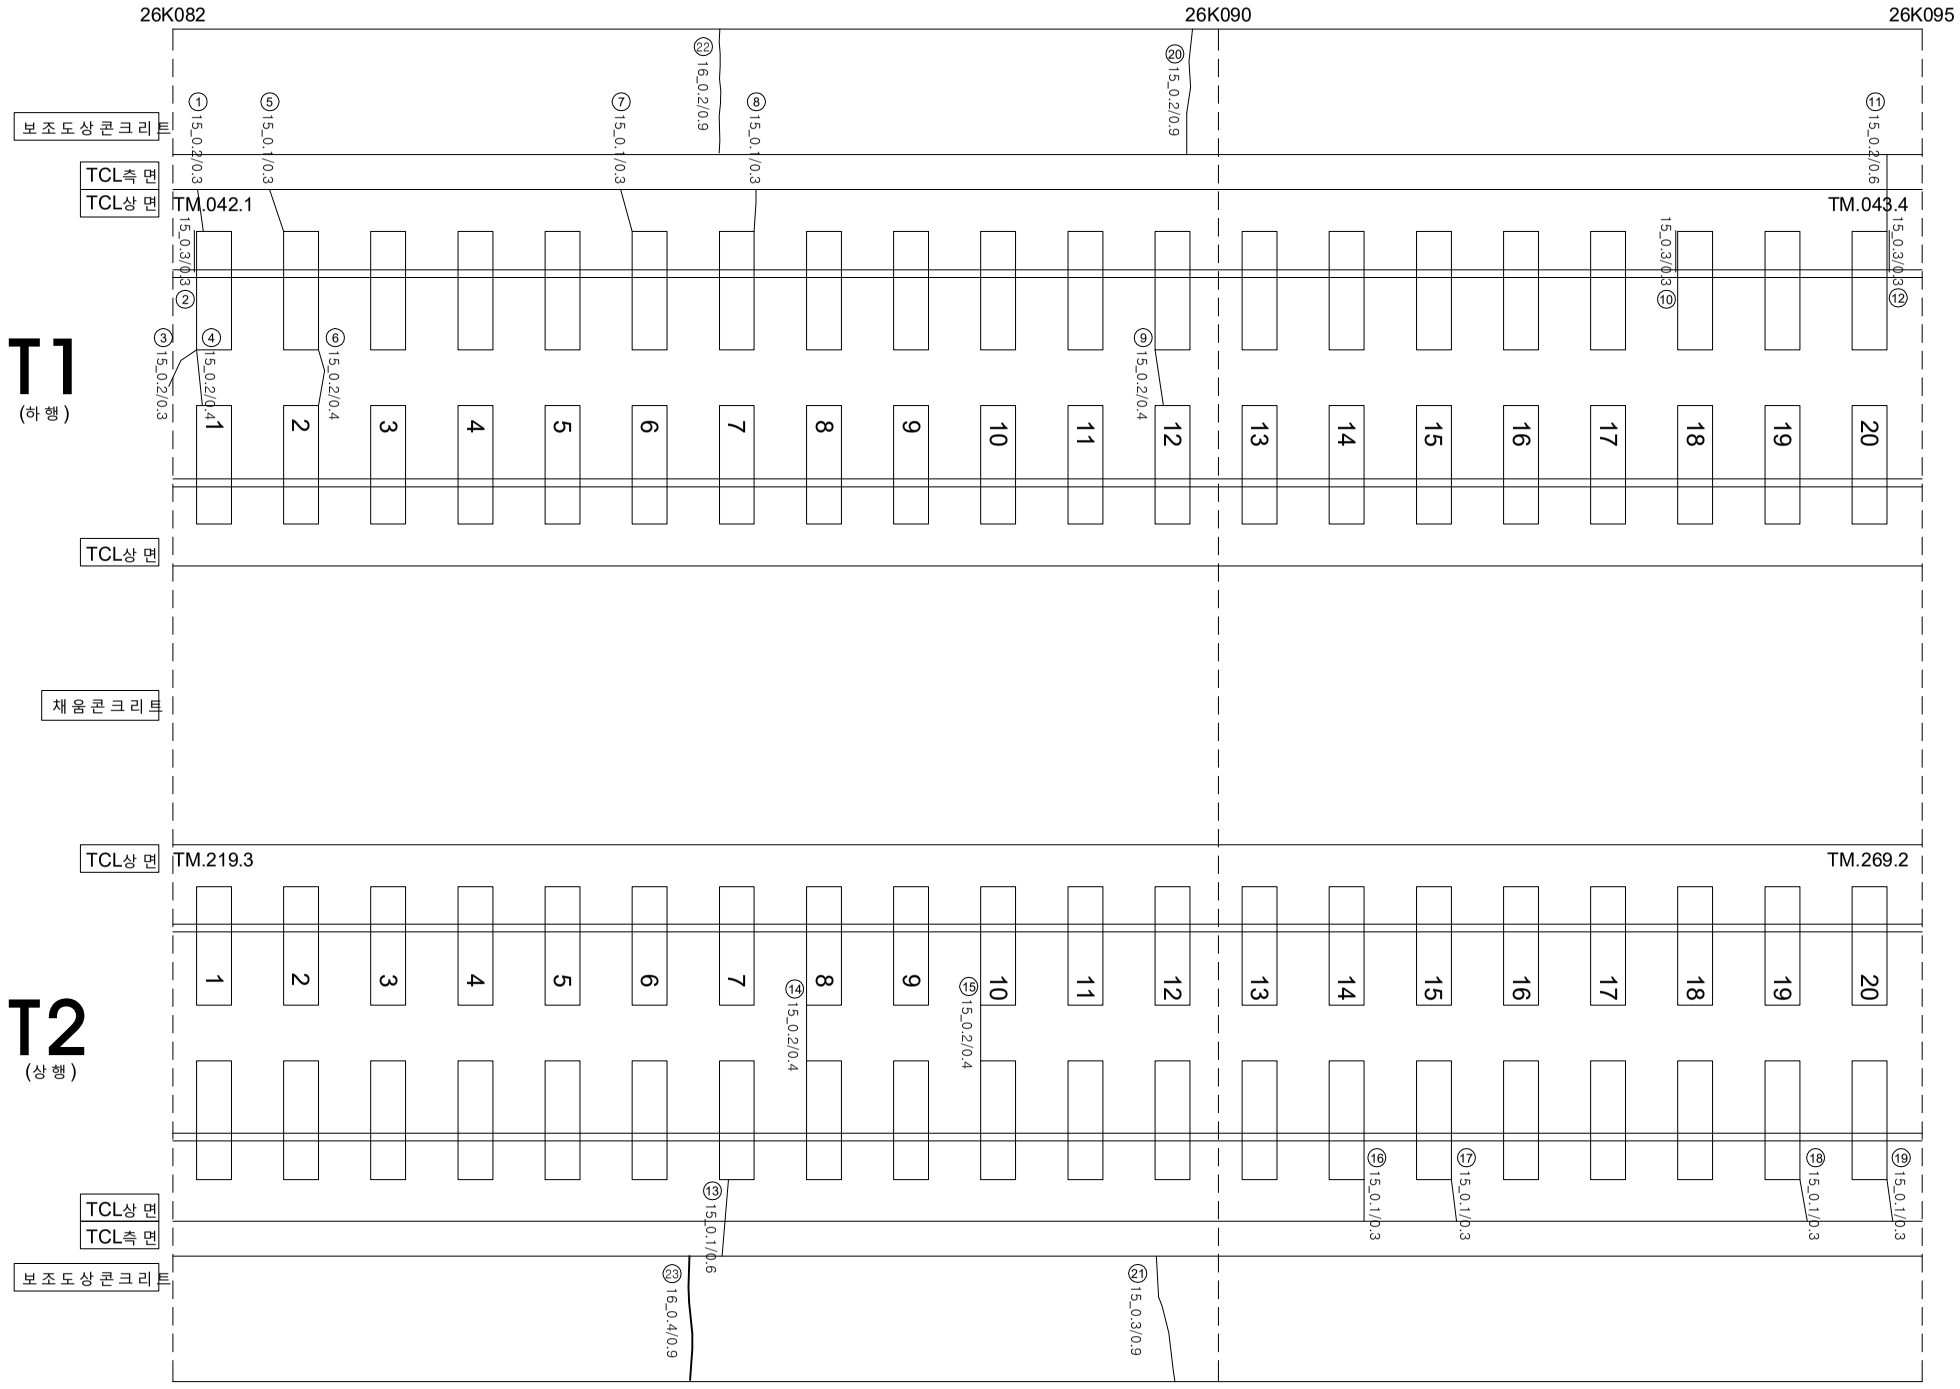
연번	손상	폭		연장		비고	연번	손상	폭		연장		비고
1	균열	0.2	㎜	0.3	m		56						
2	경계부 균열	0.3	㎜	0.3	m		57						
3	균열	0.2	㎜	0.3	m		58						
4	균열	0.2	㎜	0.4	m		59						
5	균열	0.1	㎜	0.3	m		60						
6	균열	0.2	㎜	0.4	m		61						
7	균열	0.1	㎜	0.3	m		62						
8	균열	0.1	㎜	0.3	m		63						
9	균열	0.2	㎜	0.4	m		64						
10	경계부 균열	0.3	㎜	0.3	m		65						
11	균열	0.2	㎜	0.6	m		66						
12	경계부 균열	0.3	㎜	0.3	m		67						
13	균열	0.1	㎜	0.6	m		68						
14	균열	0.2	㎜	0.4	m		69						
15	균열	0.2	㎜	0.4	m		70						
16	균열	0.1	㎜	0.3	m		71						
17	균열	0.1	㎜	0.3	m		72						
18	균열	0.1	㎜	0.3	m		73						
19	균열	0.1	㎜	0.3	m		74						
20	균열	0.2	㎜	0.9	m		75						
21	균열	0.2	㎜	0.9	m		76						
22	균열	0.2	㎜	0.9	m		77						
23	균열	0.4	㎜	0.9	m		78						
24							79						
25							80						
26							81						
27							82						
28							83						
29							84						
30							85						
31							86						
32							87						
33							88						
34							89						
35							90						
36							91						
37							92						
38							93

39							94						
40							95						
41							96						
42							97						
43							98						
44							99						
45							100						
46							101						
47							102						
48							103						
49							104						
50							105						
51							106						
52							107						
53							108						
54							109						
55							110
