외관조사망도 번호
U6_영곡터널_322(26K321~26K333)

호남고속선 영곡터널_322(26.321~26.333km, S322)

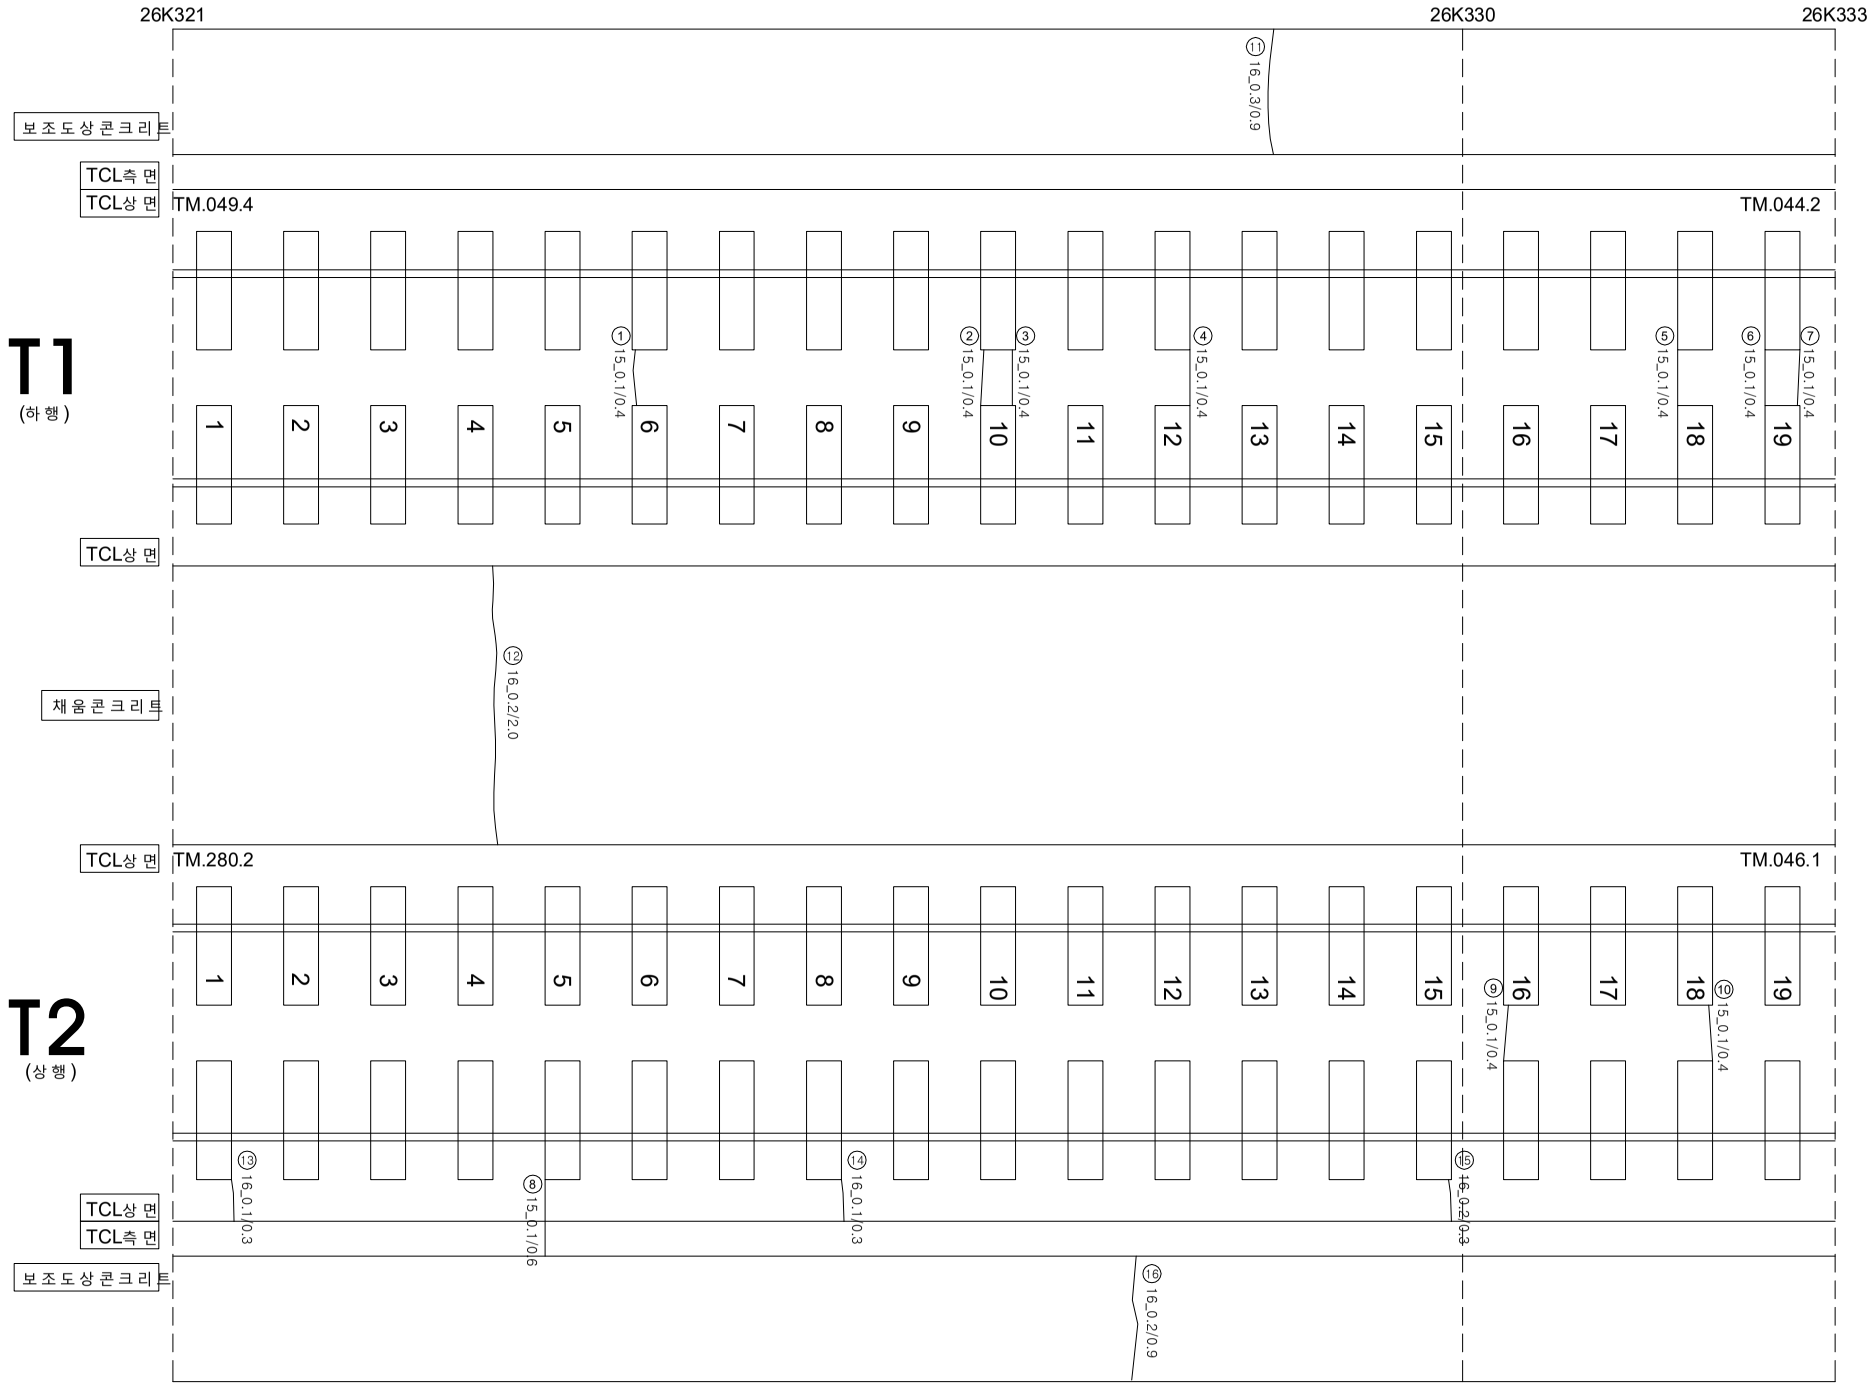
연번	손상	폭		연장		비고	연번	손상	폭		연장		비고
1	균열	0.1	㎜	0.4	m		56						
2	균열	0.1	㎜	0.4	m		57						
3	균열	0.1	㎜	0.4	m		58						
4	균열	0.1	㎜	0.4	m		59						
5	균열	0.1	㎜	0.4	m		60						
6	균열	0.1	㎜	0.4	m		61						
7	균열	0.1	㎜	0.4	m		62						
8	균열	0.1	㎜	0.6	m		63						
9	균열	0.1	㎜	0.4	m		64						
10	균열	0.1	㎜	0.4	m		65						
11	균열	0.3	㎜	0.9	m		66						
12	균열	0.2	㎜	2.0	m		67						
13	균열	0.1	㎜	0.3	m		68						
14	균열	0.1	㎜	0.3	m		69						
15	균열	0.2	㎜	0.3	m		70						
16	균열	0.2	㎜	0.9	m		71						
17							72						
18							73						
19							74						
20							75						
21							76						
22							77						
23							78						
24							79						
25							80						
26							81						
27							82						
28							83						
29							84						
30							85						
31							86						
32							87						
33							88						
34							89						
35							90						
36							91						
37							92						
38							93						
39							94						
40							95						
41							96						
42							97						
43							98

44							99						
45							100						
46							101						
47							102						
48							103						
49							104						
50							105						
51							106						
52							107						
53							108						
54							109						
55							110
