외관조사망도 번호
U6_영곡터널_324(26K346~26K358)

호남고속선 영곡터널_324(26.346~26.358km, S324)

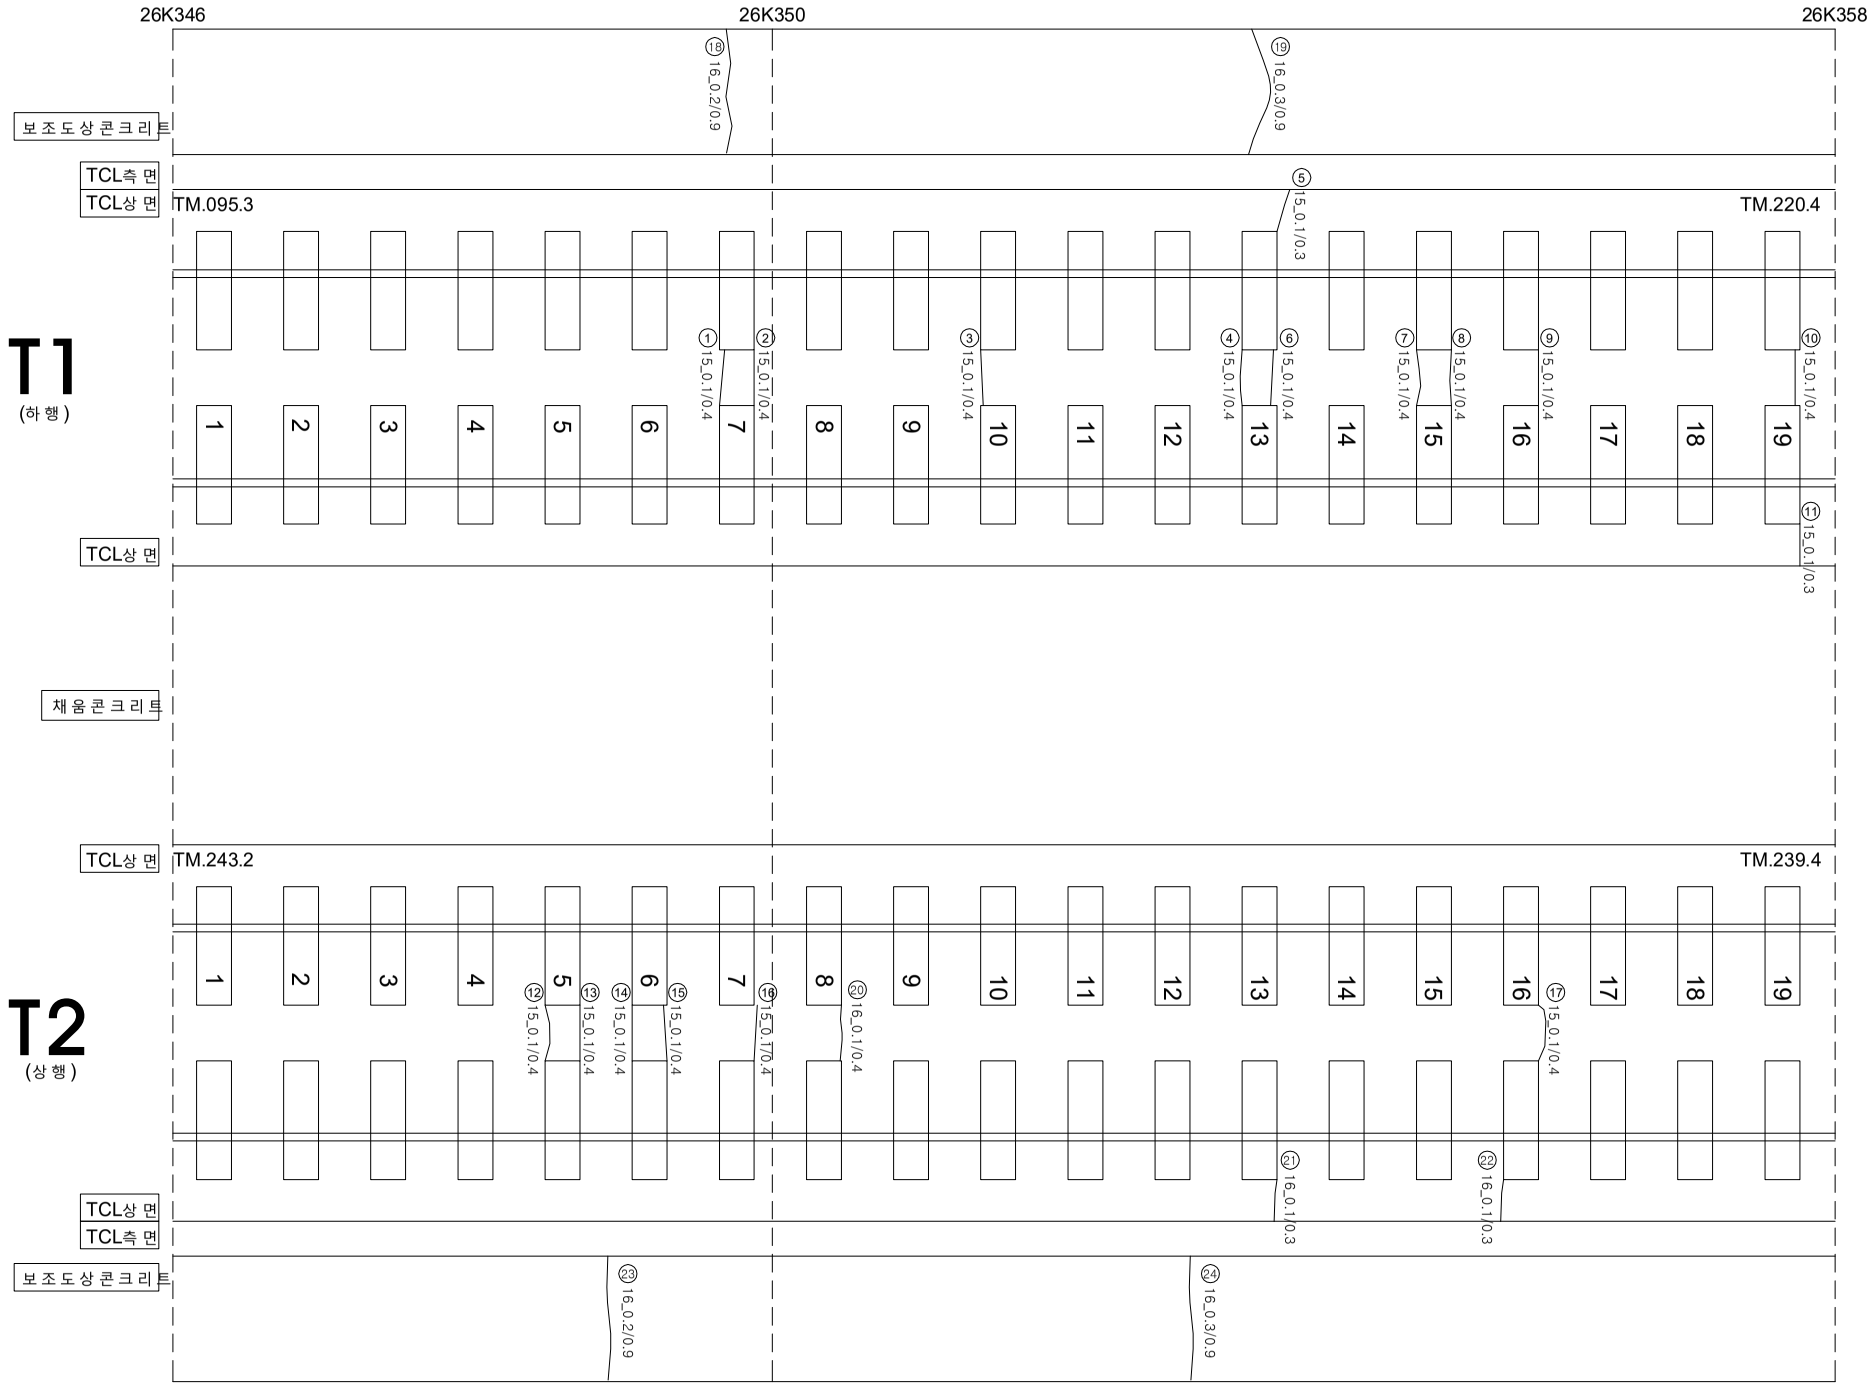
연번	손상	폭		연장		비고	연번	손상	폭		연장		비고
1	균열	0.1	㎜	0.4	m		56						
2	균열	0.1	㎜	0.4	m		57						
3	균열	0.1	㎜	0.4	m		58						
4	균열	0.1	㎜	0.4	m		59						
5	균열	0.1	㎜	0.4	m		60						
6	균열	0.1	㎜	0.4	m		61						
7	균열	0.1	㎜	0.4	m		62						
8	균열	0.1	㎜	0.4	m		63						
9	균열	0.1	㎜	0.4	m		64						
10	균열	0.1	㎜	0.4	m		65						
11	균열	0.1	㎜	0.3	m		66						
12	균열	0.1	㎜	0.4	m		67						
13	균열	0.1	㎜	0.4	m		68						
14	균열	0.1	㎜	0.4	m		69						
15	균열	0.1	㎜	0.4	m		70						
16	균열	0.1	㎜	0.4	m		71						
17	균열	0.1	㎜	0.4	m		72						
18	균열	0.2	㎜	0.9	m		73						
19	균열	0.3	㎜	0.9	m		74						
20	균열	0.1	㎜	0.4	m		75						
21	균열	0.1	㎜	0.3	m		76						
22	균열	0.1	㎜	0.3	m		77						
23	균열	0.2	㎜	0.9	m		78						
24	균열	0.3	㎜	0.9	m		79						
25							80						
26							81						
27							82						
28							83						
29							84						
30							85						
31							86						
32							87						
33							88						
34							89						
35							90						
36							91						
37							92						
38							93

39							94						
40							95						
41							96						
42							97						
43							98						
44							99						
45							100						
46							101						
47							102						
48							103						
49							104						
50							105						
51							106						
52							107						
53							108						
54							109						
55							110
