| 외관조사망도 번호 |
|---|
| U6_영곡터널_327(26K383~26K396) |

# 호남고속선 영곡터널_327(26.383~26.396km, S327)

| 시 행 사 | 용 역 명 | 용 역 사 | 과업 참여자 | | 범례 | | | |
|---|---|---|---|---|---|---|---|---|
| KORAIL 한국철도공사 KOREA RAILROAD | 2017년도 호남고속선 오송-광주송정간 콘크리트궤도 점검용역 | (주)한국구조물안전연구원<br>(주)한국국토안전연구원<br>(재)한국건설품질연구원 | 이 복 영 | 라 윤 강<br>김 경 기<br>윤 석 기 | 0.2/2.0 (0.3㎜이하 : 흑색) | 침목도상분리 | 재료분리 |

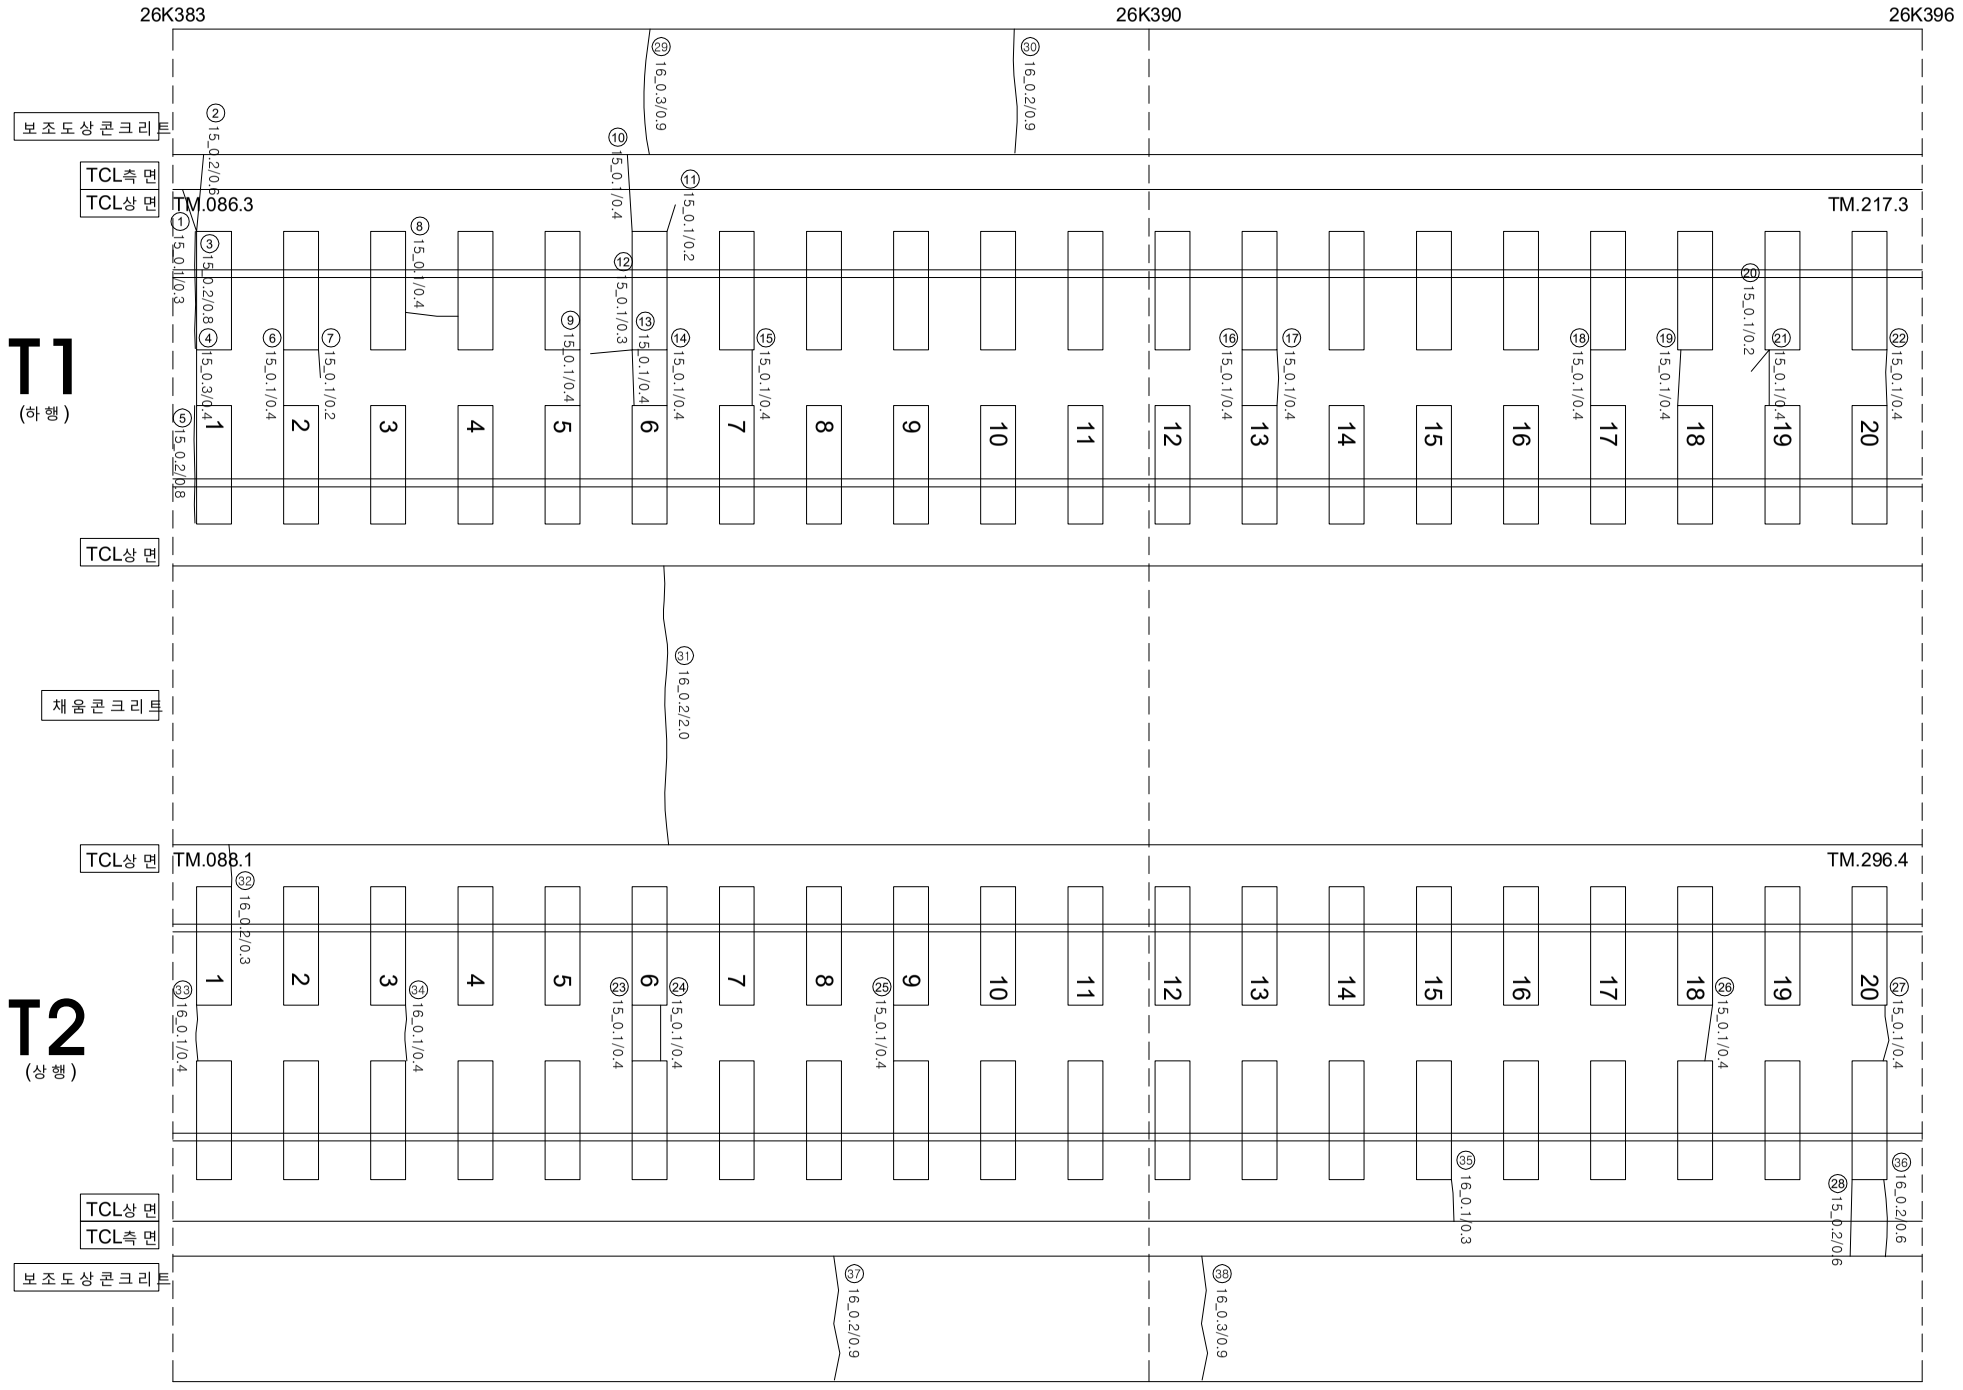
| 외관조사망도 번호 |

| 연번 | 손상 | 폭 | | 연장 | | 비고 | 연번 | 손상 | 폭 | | 연장 | | 비고 |
|---|---|---|---|---|---|---|---|---|---|---|---|---|---|
| 1 | 균열 | 0.1 | ㎜ | 0.3 | m | | 56 | | | | | | |
| 2 | 균열 | 0.2 | ㎜ | 0.6 | m | | 57 | | | | | | |
| 3 | 경계부 균열 | 0.2 | ㎜ | 0.8 | m | | 58 | | | | | | |
| 4 | 균열 | 0.3 | ㎜ | 0.4 | m | | 59 | | | | | | |
| 5 | 경계부 균열 | 0.2 | ㎜ | 0.8 | m | | 60 | | | | | | |
| 6 | 균열 | 0.1 | ㎜ | 0.4 | m | | 61 | | | | | | |
| 7 | 균열 | 0.1 | ㎜ | 0.2 | m | | 62 | | | | | | |
| 8 | 균열 | 0.1 | ㎜ | 0.4 | m | | 63 | | | | | | |
| 9 | 균열 | 0.1 | ㎜ | 0.4 | m | | 64 | | | | | | |
| 10 | 균열 | 0.1 | ㎜ | 0.4 | m | | 65 | | | | | | |
| 11 | 균열 | 0.1 | ㎜ | 0.2 | m | | 66 | | | | | | |
| 12 | 균열 | 0.1 | ㎜ | 0.3 | m | | 67 | | | | | | |
| 13 | 균열 | 0.1 | ㎜ | 0.4 | m | | 68 | | | | | | |
| 14 | 균열 | 0.1 | ㎜ | 0.4 | m | | 69 | | | | | | |
| 15 | 균열 | 0.1 | ㎜ | 0.4 | m | | 70 | | | | | | |
| 16 | 균열 | 0.1 | ㎜ | 0.4 | m | | 71 | | | | | | |
| 17 | 균열 | 0.1 | ㎜ | 0.4 | m | | 72 | | | | | | |
| 18 | 균열 | 0.1 | ㎜ | 0.4 | m | | 73 | | | | | | |
| 19 | 균열 | 0.1 | ㎜ | 0.4 | m | | 74 | | | | | | |
| 20 | 균열 | 0.1 | ㎜ | 0.2 | m | | 75 | | | | | | |
| 21 | 균열 | 0.1 | ㎜ | 0.4 | m | | 76 | | | | | | |
| 22 | 균열 | 0.1 | ㎜ | 0.4 | m | | 77 | | | | | | |
| 23 | 균열 | 0.1 | ㎜ | 0.4 | m | | 78 | | | | | | |
| 24 | 균열 | 0.1 | ㎜ | 0.4 | m | | 79 | | | | | | |
| 25 | 균열 | 0.1 | ㎜ | 0.4 | m | | 80 | | | | | | |
| 26 | 균열 | 0.1 | ㎜ | 0.4 | m | | 81 | | | | | | |
| 27 | 균열 | 0.1 | ㎜ | 0.4 | m | | 82 | | | | | | |
| 28 | 균열 | 0.2 | ㎜ | 0.6 | m | | 83 | | | | | | |
| 29 | 균열 | 0.3 | ㎜ | 0.9 | m | | 84 | | | | | | |
| 30 | 균열 | 0.2 | ㎜ | 0.9 | m | | 85 | | | | | | |
| 31 | 균열 | 0.2 | ㎜ | 2.0 | m | | 86 | | | | | | |
| 32 | 균열 | 0.2 | ㎜ | 0.3 | m | | 87 | | | | | | |
| 33 | 균열 | 0.1 | ㎜ | 0.4 | m | | 88 | | | | | | |
| 34 | 균열 | 0.1 | ㎜ | 0.4 | m | | 89 | | | | | | |
| 35 | 균열 | 0.1 | ㎜ | 0.3 | m | | 90 | | | | | | |
| 36 | 균열 | 0.2 | ㎜ | 0.6 | m | | 91 | | | | | | |
| 37 | 균열 | 0.2 | ㎜ | 0.9 | m | | 92 | | | | | | |
| 38 | 균열 | 0.3 | ㎜ | 0.9 | m | | 93 | | | | | | |
