외관조사망도 번호
U6_영곡터널_328(26K396~26K408)

호남고속선 영곡터널_328(26.396~26.408km, S328)

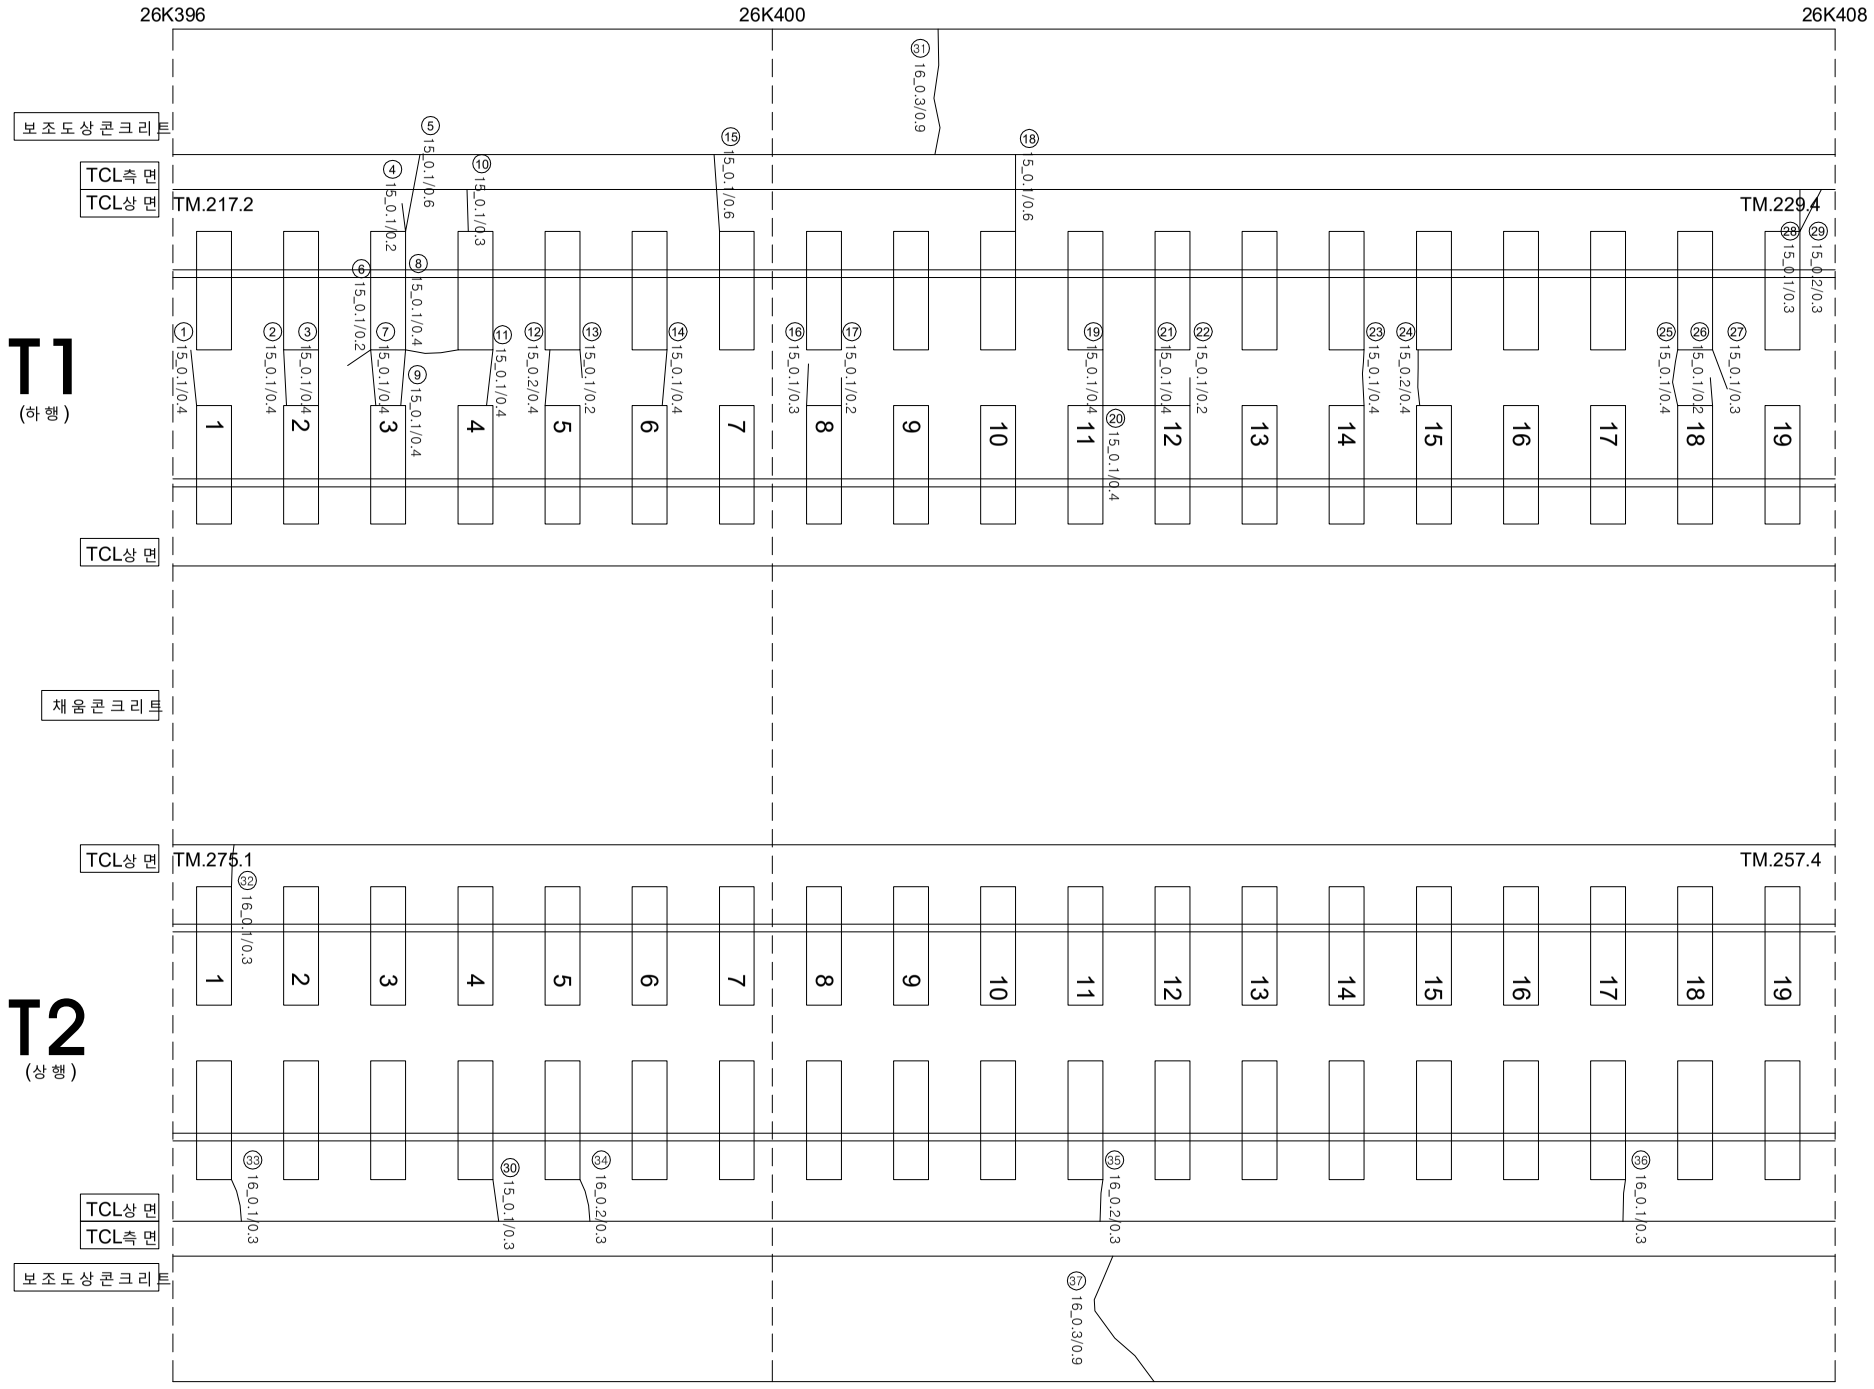
연번	손상	폭		연장		비고	연번	손상	폭		연장		비고
1	균열	0.1	㎜	0.4	m		56						
2	균열	0.1	㎜	0.4	m		57						
3	균열	0.1	㎜	0.4	m		58						
4	균열	0.1	㎜	0.2	m		59						
5	균열	0.1	㎜	0.6	m		60						
6	균열	0.1	㎜	0.2	m		61						
7	균열	0.1	㎜	0.4	m		62						
8	균열	0.1	㎜	0.4	m		63						
9	균열	0.1	㎜	0.4	m		64						
10	균열	0.1	㎜	0.3	m		65						
11	균열	0.1	㎜	0.4	m		66						
12	균열	0.2	㎜	0.4	m		67						
13	균열	0.1	㎜	0.2	m		68						
14	균열	0.1	㎜	0.4	m		69						
15	균열	0.1	㎜	0.6	m		70						
16	균열	0.1	㎜	0.3	m		71						
17	균열	0.1	㎜	0.2	m		72						
18	균열	0.1	㎜	0.6	m		73						
19	균열	0.1	㎜	0.4	m		74						
20	균열	0.1	㎜	0.4	m		75						
21	균열	0.1	㎜	0.4	m		76						
22	균열	0.1	㎜	0.2	m		77						
23	균열	0.1	㎜	0.4	m		78						
24	균열	0.2	㎜	0.4	m		79						
25	균열	0.1	㎜	0.4	m		80						
26	균열	0.1	㎜	0.2	m		81						
27	균열	0.1	㎜	0.3	m		82						
28	균열	0.1	㎜	0.3	m		83						
29	균열	0.2	㎜	0.3	m		84						
30	균열	0.1	㎜	0.3	m		85						
31	균열	0.3	㎜	0.9	m		86						
32	균열	0.1	㎜	0.3	m		87						
33	균열	0.1	㎜	0.3	m		88

34	균열	0.2	㎜	0.3	m		89						
35	균열	0.2	㎜	0.3	m		90						
36	균열	0.1	㎜	0.3	m		91						
37	균열	0.3	㎜	0.9	m		92						
38							93						
39							94						
40							95						
41							96						
42							97						
43							98						
44							99						
45							100						
46							101						
47							102						
48							103						
49							104						
50							105						
51							106						
52							107						
53							108						
54							109						
55							110
