외관조사망도 번호
U6_영곡터널_334(26K463~26K472)

호남고속선 영곡터널_334(26.463~26.472km, S334)

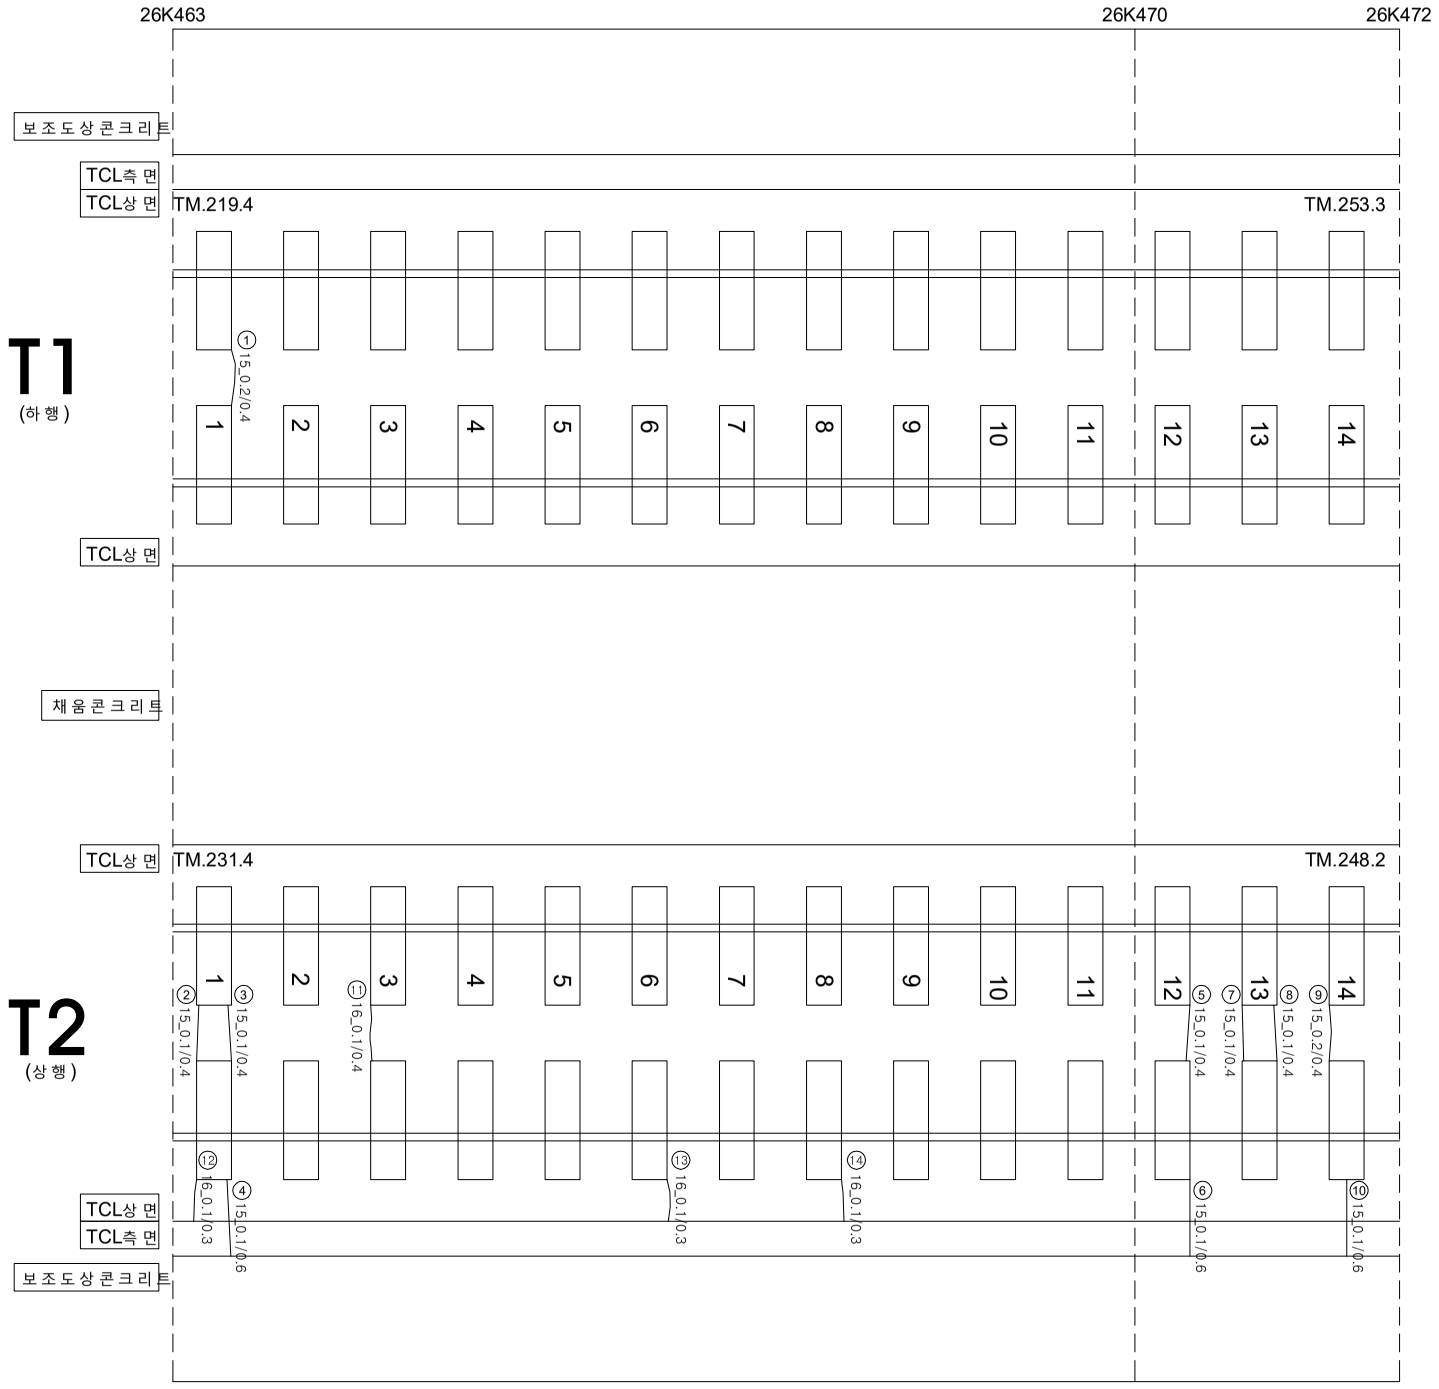
연번	손상	폭		연장		비고	연번	손상	폭		연장		비고
1	균열	0.2	㎜	0.4	m		56						
2	균열	0.1	㎜	0.4	m		57						
3	균열	0.1	㎜	0.4	m		58						
4	균열	0.1	㎜	0.6	m		59						
5	균열	0.1	㎜	0.4	m		60						
6	균열	0.1	㎜	0.6	m		61						
7	균열	0.1	㎜	0.4	m		62						
8	균열	0.1	㎜	0.4	m		63						
9	균열	0.2	㎜	0.4	m		64						
10	균열	0.1	㎜	0.6	m		65						
11	균열	0.1	㎜	0.4	m		66						
12	균열	0.1	㎜	0.3	m		67						
13	균열	0.1	㎜	0.3	m		68						
14	균열	0.1	㎜	0.3	m		69						
15							70						
16							71						
17							72						
18							73						
19							74						
20							75						
21							76						
22							77						
23							78						
24							79						
25							80						
26							81						
27							82						
28							83						
29							84						
30							85						
31							86						
32							87						
33							88						
34							89						
35							90						
36							91						
37							92						
38							93						
39							94						
40							95						
41							96						
42							97						
43							98						
44							99

45							100						
46							101						
47							102						
48							103						
49							104						
50							105						
51							106						
52							107						
53							108						
54							109						
55							110
