| 외관조사망도 번호 |
|---|
| U6_영곡터널_305(26K107~26K120) |

# 호남고속선 영곡터널_305(26.107~26.120km, S305)

| 시행사 | 용역명 | 용역사 | 과업참여자 | | 범례 | | | |
|---|---|---|---|---|---|---|---|---|
| KORAIL 한국철도공사 KOREA RAILROAD | 2017년도 호남고속선 오송-광주송정간 콘크리트궤도 점검용역 | (주)한국구조물안전연구원<br>(주)한국국토안전연구원<br>(재)한국건설품질연구원 | 이 복 영 | 라 윤 강<br>김 경 기<br>윤 석 기 | 0.2/2.0 (0.3㎜이하 : 흑색)<br>0.4/2.0 (0.3㎜초과 0.5㎜이하 : 청색)<br>0.6/2.0 (0.5㎜초과 1.0㎜미만 : 적색)<br>1.0/2.0 (1.0㎜이상 : 분홍색) | 침목도상분리<br>망상<br>박리,박락,파손<br>백태 | 재료분리<br>철근노출<br>누수,습윤부<br>시공이음분리,층분리 | |

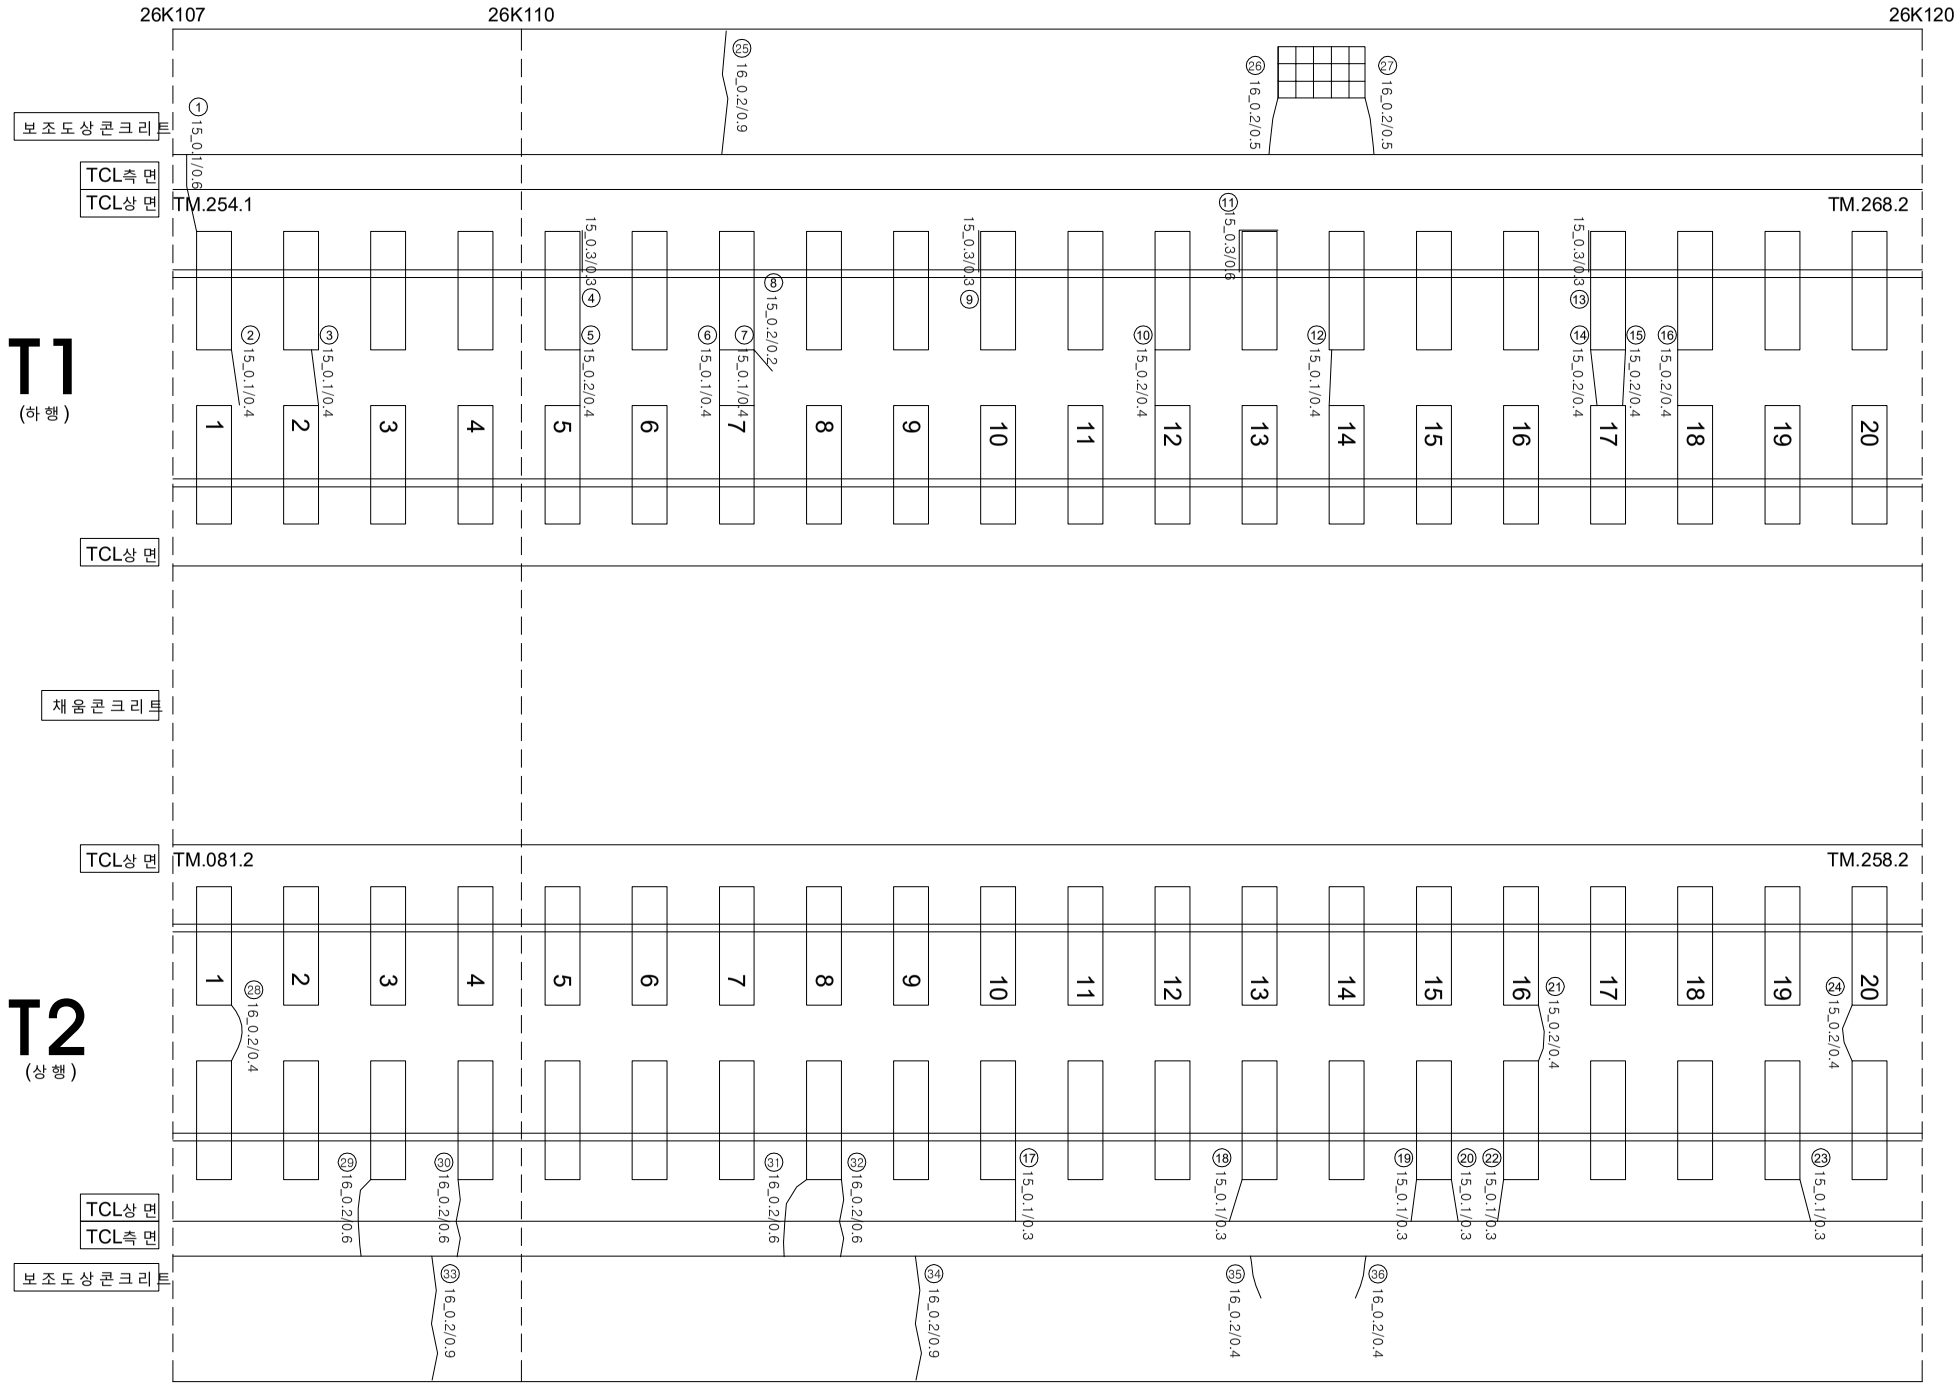
| 연번 | 손상 | 폭 | | 연장 | | 비고 | 연번 | 손상 | 폭 | | 연장 | | 비고 |
|---|---|---|---|---|---|---|---|---|---|---|---|---|---|
| 1 | 균열 | 0.1 | ㎜ | 0.6 | m | | 56 | | | | | | |
| 2 | 균열 | 0.1 | ㎜ | 0.4 | m | | 57 | | | | | | |
| 3 | 균열 | 0.1 | ㎜ | 0.4 | m | | 58 | | | | | | |
| 4 | 경계부 균열 | 0.3 | ㎜ | 0.3 | m | | 59 | | | | | | |
| 5 | 균열 | 0.2 | ㎜ | 0.4 | m | | 60 | | | | | | |
| 6 | 균열 | 0.1 | ㎜ | 0.4 | m | | 61 | | | | | | |
| 7 | 균열 | 0.1 | ㎜ | 0.4 | m | | 62 | | | | | | |
| 8 | 균열 | 0.2 | ㎜ | 0.2 | m | | 63 | | | | | | |
| 9 | 경계부 균열 | 0.3 | ㎜ | 0.3 | m | | 64 | | | | | | |
| 10 | 균열 | 0.2 | ㎜ | 0.4 | m | | 65 | | | | | | |
| 11 | 경계부 균열 | 0.3 | ㎜ | 0.6 | m | | 66 | | | | | | |
| 12 | 균열 | 0.1 | ㎜ | 0.4 | m | | 67 | | | | | | |
| 13 | 경계부 균열 | 0.3 | ㎜ | 0.3 | m | | 68 | | | | | | |
| 14 | 균열 | 0.2 | ㎜ | 0.4 | m | | 69 | | | | | | |
| 15 | 균열 | 0.2 | ㎜ | 0.4 | m | | 70 | | | | | | |
| 16 | 균열 | 0.2 | ㎜ | 0.4 | m | | 71 | | | | | | |
| 17 | 균열 | 0.1 | ㎜ | 0.3 | m | | 72 | | | | | | |
| 18 | 균열 | 0.1 | ㎜ | 0.3 | m | | 73 | | | | | | |
| 19 | 균열 | 0.1 | ㎜ | 0.3 | m | | 74 | | | | | | |
| 20 | 균열 | 0.1 | ㎜ | 0.3 | m | | 75 | | | | | | |
| 21 | 균열 | 0.2 | ㎜ | 0.4 | m | | 76 | | | | | | |
| 22 | 균열 | 0.1 | ㎜ | 0.3 | m | | 77 | | | | | | |
| 23 | 균열 | 0.1 | ㎜ | 0.3 | m | | 78 | | | | | | |
| 24 | 균열 | 0.2 | ㎜ | 0.4 | m | | 79 | | | | | | |
| 25 | 균열 | 0.2 | ㎜ | 0.9 | m | | 80 | | | | | | |
| 26 | 균열 | 0.2 | ㎜ | 0.5 | m | | 81 | | | | | | |
| 27 | 균열 | 0.2 | ㎜ | 0.5 | m | | 82 | | | | | | |
| 28 | 균열 | 0.2 | ㎜ | 0.4 | m | | 83 | | | | | | |
| 29 | 균열 | 0.2 | ㎜ | 0.6 | m | | 84 | | | | | | |
| 30 | 균열 | 0.2 | ㎜ | 0.6 | m | | 85 | | | | | | |
| 31 | 균열 | 0.2 | ㎜ | 0.6 | m | | 86 | | | | | | |
| 32 | 균열 | 0.2 | ㎜ | 0.6 | m | | 87 | | | | | | |
| 33 | 균열 | 0.2 | ㎜ | 0.9 | m | | 88 | | | | | | |
| 34 | 균열 | 0.2 | ㎜ | 0.9 | m | | 89 | | | | | | |
| 35 | 균열 | 0.2 | ㎜ | 0.4 | m | | 90 | | | | | | |
| 36 | 균열 | 0.2 | ㎜ | 0.4 | m | | 91 | | | | | | |
