외관조사망도 번호
U6_영곡터널_349(26K646~26K658)

호남고속선 영곡터널_349(26.646~26.658km, S349)

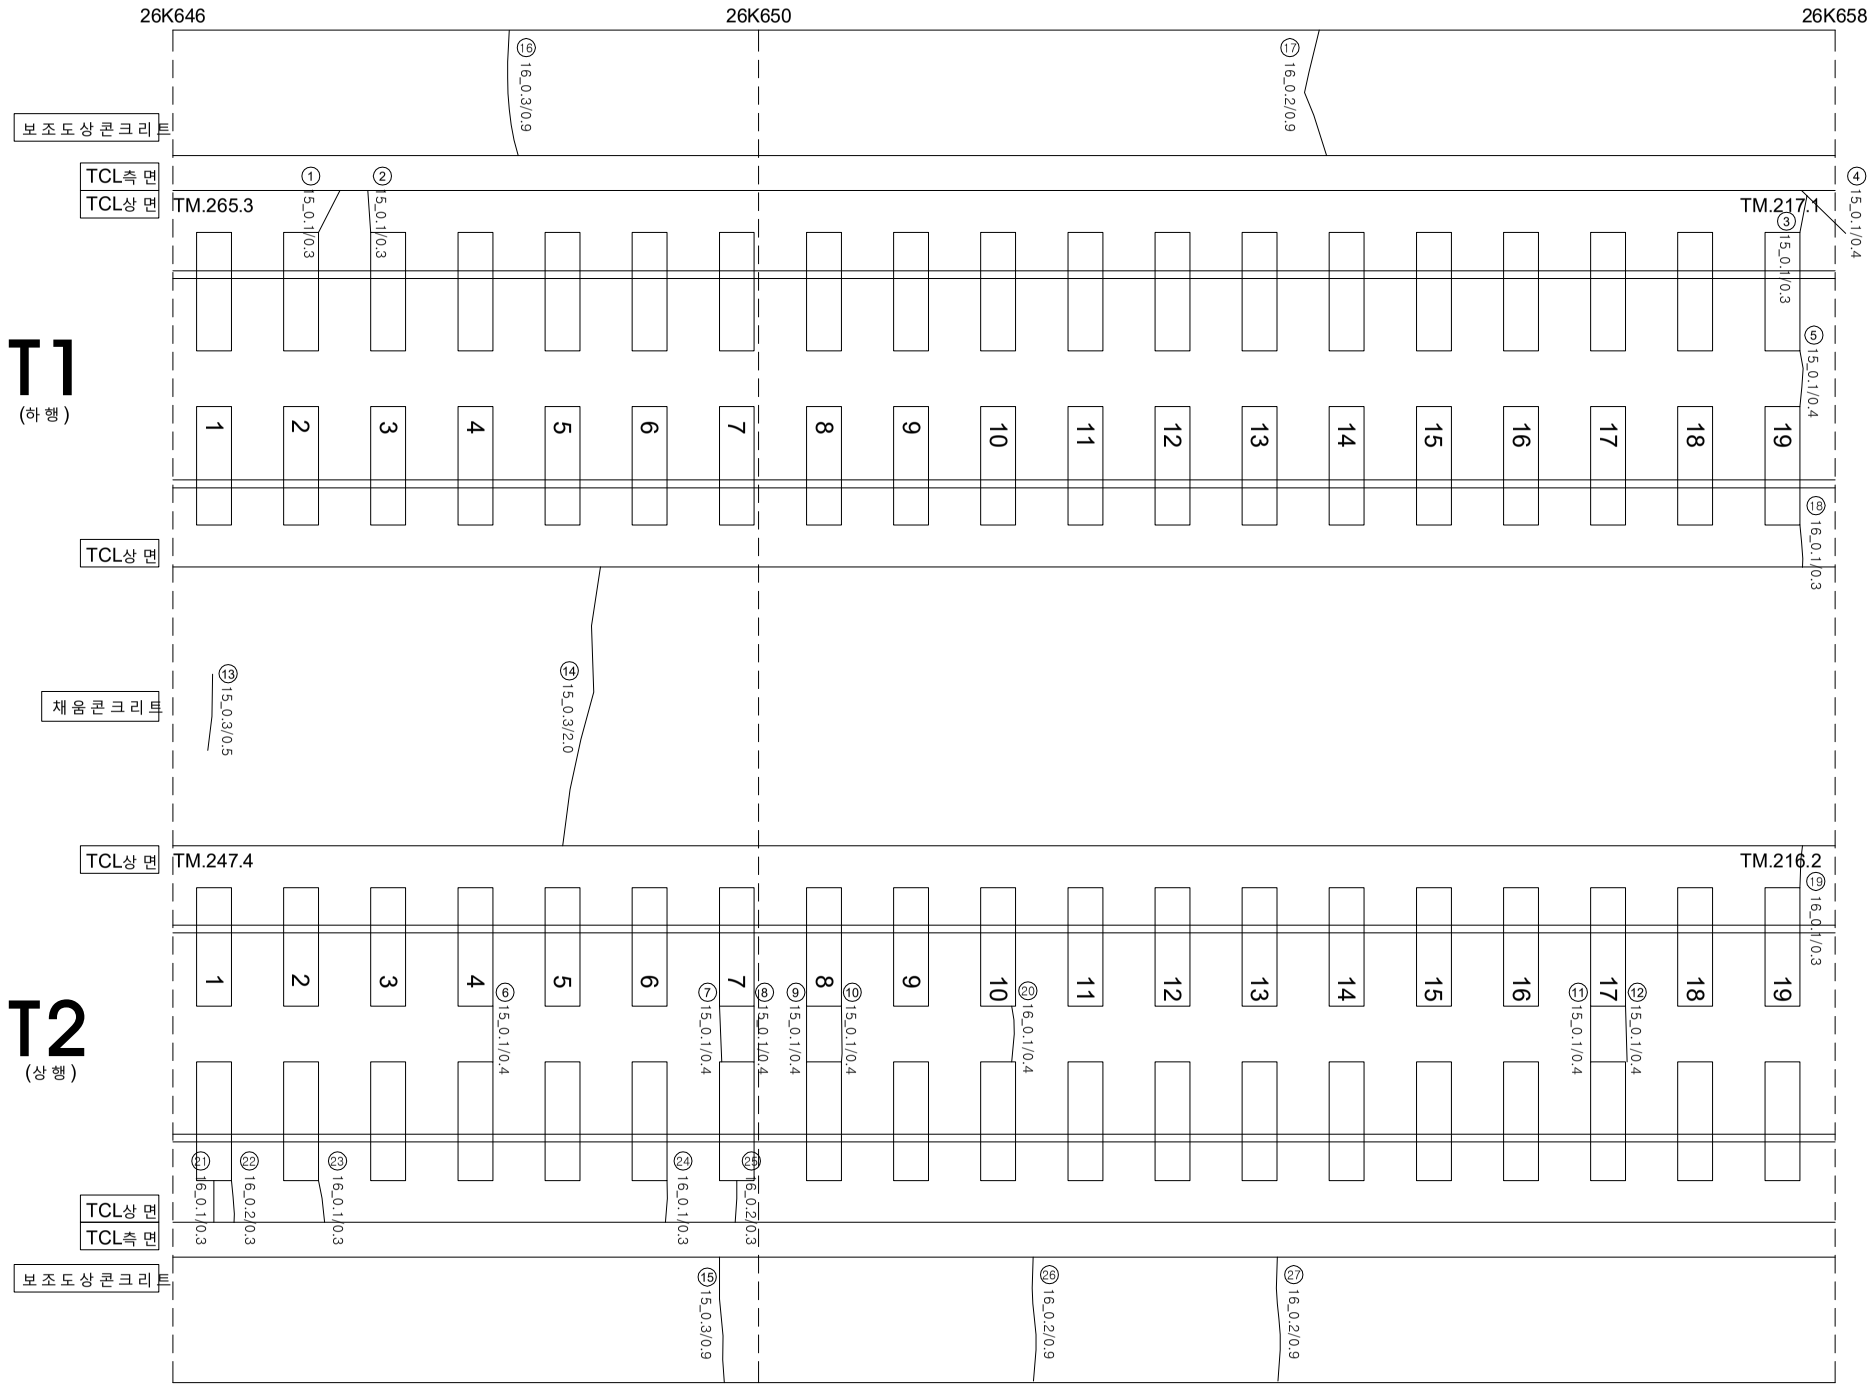
연번	손상	폭		연장		비고	연번	손상	폭		연장		비고
1	균열	0.1	㎜	0.3	m		56						
2	균열	0.1	㎜	0.3	m		57						
3	균열	0.1	㎜	0.3	m		58						
4	균열	0.1	㎜	0.4	m		59						
5	균열	0.1	㎜	0.4	m		60						
6	균열	0.1	㎜	0.4	m		61						
7	균열	0.1	㎜	0.4	m		62						
8	균열	0.1	㎜	0.4	m		63						
9	균열	0.1	㎜	0.4	m		64						
10	균열	0.1	㎜	0.4	m		65						
11	균열	0.1	㎜	0.4	m		66						
12	균열	0.1	㎜	0.4	m		67						
13	균열	0.3	㎜	0.5	m		68						
14	균열	0.3	㎜	2.0	m		69						
15	균열	0.3	㎜	0.9	m		70						
16	균열	0.3	㎜	0.9	m		71						
17	균열	0.2	㎜	0.9	m		72						
18	균열	0.1	㎜	0.3	m		73						
19	균열	0.1	㎜	0.3	m		74						
20	균열	0.1	㎜	0.4	m		75						
21	균열	0.1	㎜	0.3	m		76						
22	균열	0.2	㎜	0.3	m		77						
23	균열	0.1	㎜	0.3	m		78						
24	균열	0.1	㎜	0.3	m		79						
25	균열	0.2	㎜	0.3	m		80						
26	균열	0.2	㎜	0.9	m		81						
27	균열	0.2	㎜	0.9	m		82						
28							83						
29							84						
30							85						
31							86						
32							87						
33							88						
34							89						
35							90						
36							91
