외관조사망도 번호
U6_영곡터널_350(26K658~26K671)

호남고속선 영곡터널_350(26.658~26.671km, S350)

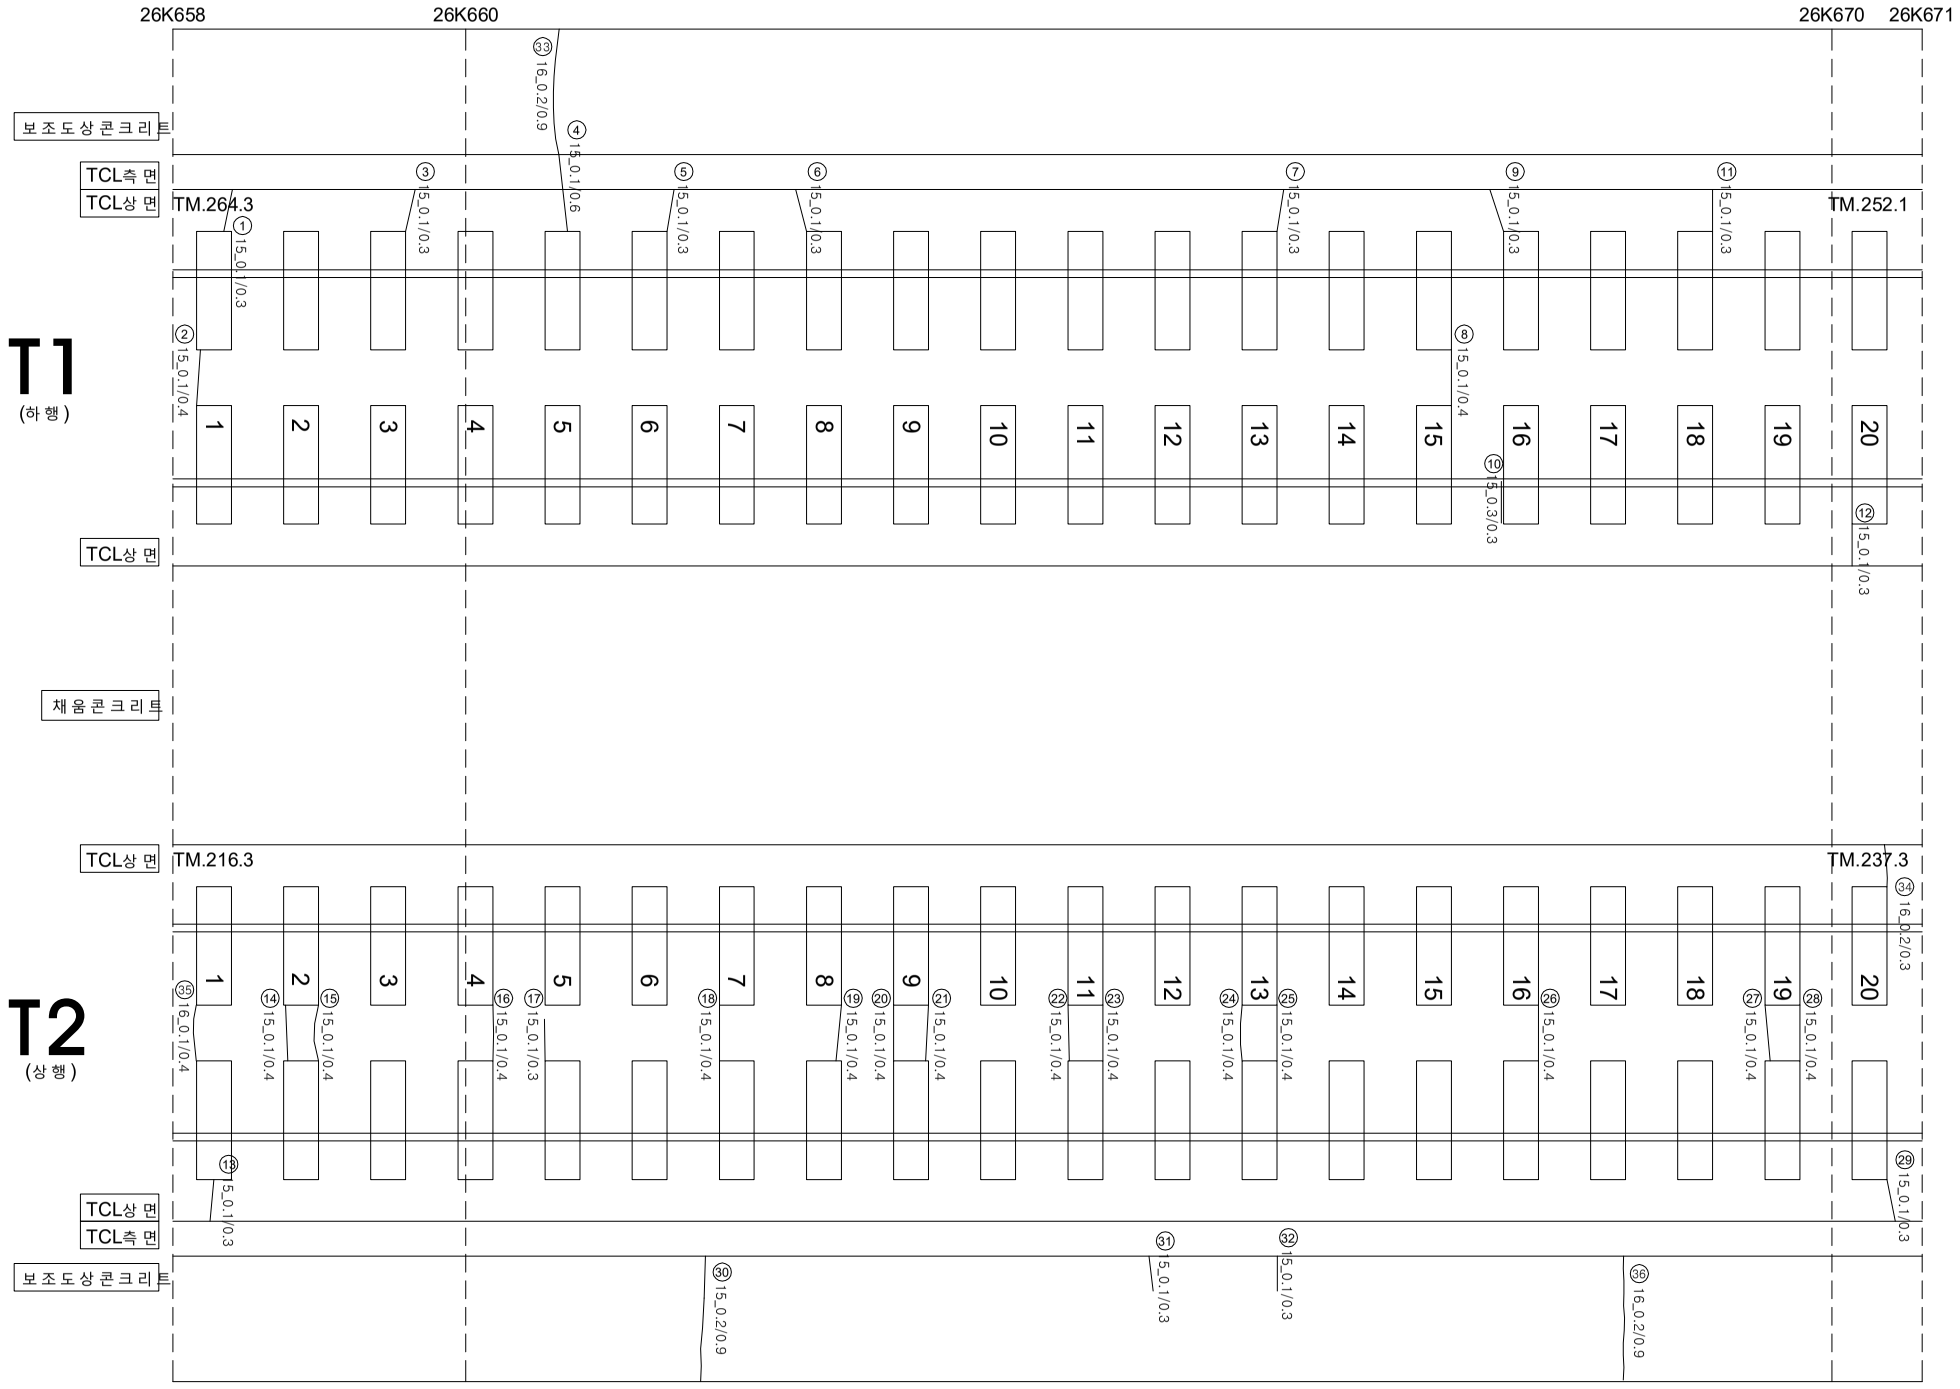
연번	손상	폭		연장		비고	연번	손상	폭		연장		비고
1	균열	0.1	㎜	0.3	m		56						
2	균열	0.1	㎜	0.4	m		57						
3	균열	0.1	㎜	0.3	m		58						
4	균열	0.1	㎜	0.6	m		59						
5	균열	0.1	㎜	0.3	m		60						
6	균열	0.1	㎜	0.3	m		61						
7	균열	0.1	㎜	0.3	m		62						
8	균열	0.1	㎜	0.4	m		63						
9	균열	0.1	㎜	0.3	m		64						
10	균열	0.3	㎜	0.3	m		65						
11	균열	0.1	㎜	0.3	m		66						
12	균열	0.1	㎜	0.3	m		67						
13	균열	0.1	㎜	0.3	m		68						
14	균열	0.1	㎜	0.4	m		69						
15	균열	0.1	㎜	0.4	m		70						
16	균열	0.1	㎜	0.4	m		71						
17	균열	0.1	㎜	0.3	m		72						
18	균열	0.1	㎜	0.4	m		73						
19	균열	0.1	㎜	0.4	m		74						
20	균열	0.1	㎜	0.4	m		75						
21	균열	0.1	㎜	0.4	m		76						
22	균열	0.1	㎜	0.4	m		77						
23	균열	0.1	㎜	0.4	m		78						
24	균열	0.1	㎜	0.4	m		79						
25	균열	0.1	㎜	0.4	m		80						
26	균열	0.1	㎜	0.4	m		81						
27	균열	0.1	㎜	0.4	m		82						
28	균열	0.1	㎜	0.4	m		83						
29	균열	0.1	㎜	0.3	m		84						
30	균열	0.2	㎜	0.9	m		85						
31	균열	0.1	㎜	0.3	m		86						
32	균열	0.1	㎜	0.3	m		87						
33	균열	0.2	㎜	0.9	m		88

34	균열	0.2	㎜	0.3	m		89						
35	균열	0.1	㎜	0.4	m		90						
36	균열	0.2	㎜	0.9	m		91						
37							92						
38							93						
39							94						
40							95						
41							96						
42							97						
43							98						
44							99						
45							100						
46							101						
47							102						
48							103						
49							104						
50							105						
51							106						
52							107						
53							108						
54							109						
55							110
