외관조사망도 번호
U6_영곡터널_354(26k708~26k720)

호남고속선 영곡터널_354(26.708~26.720km, S354)

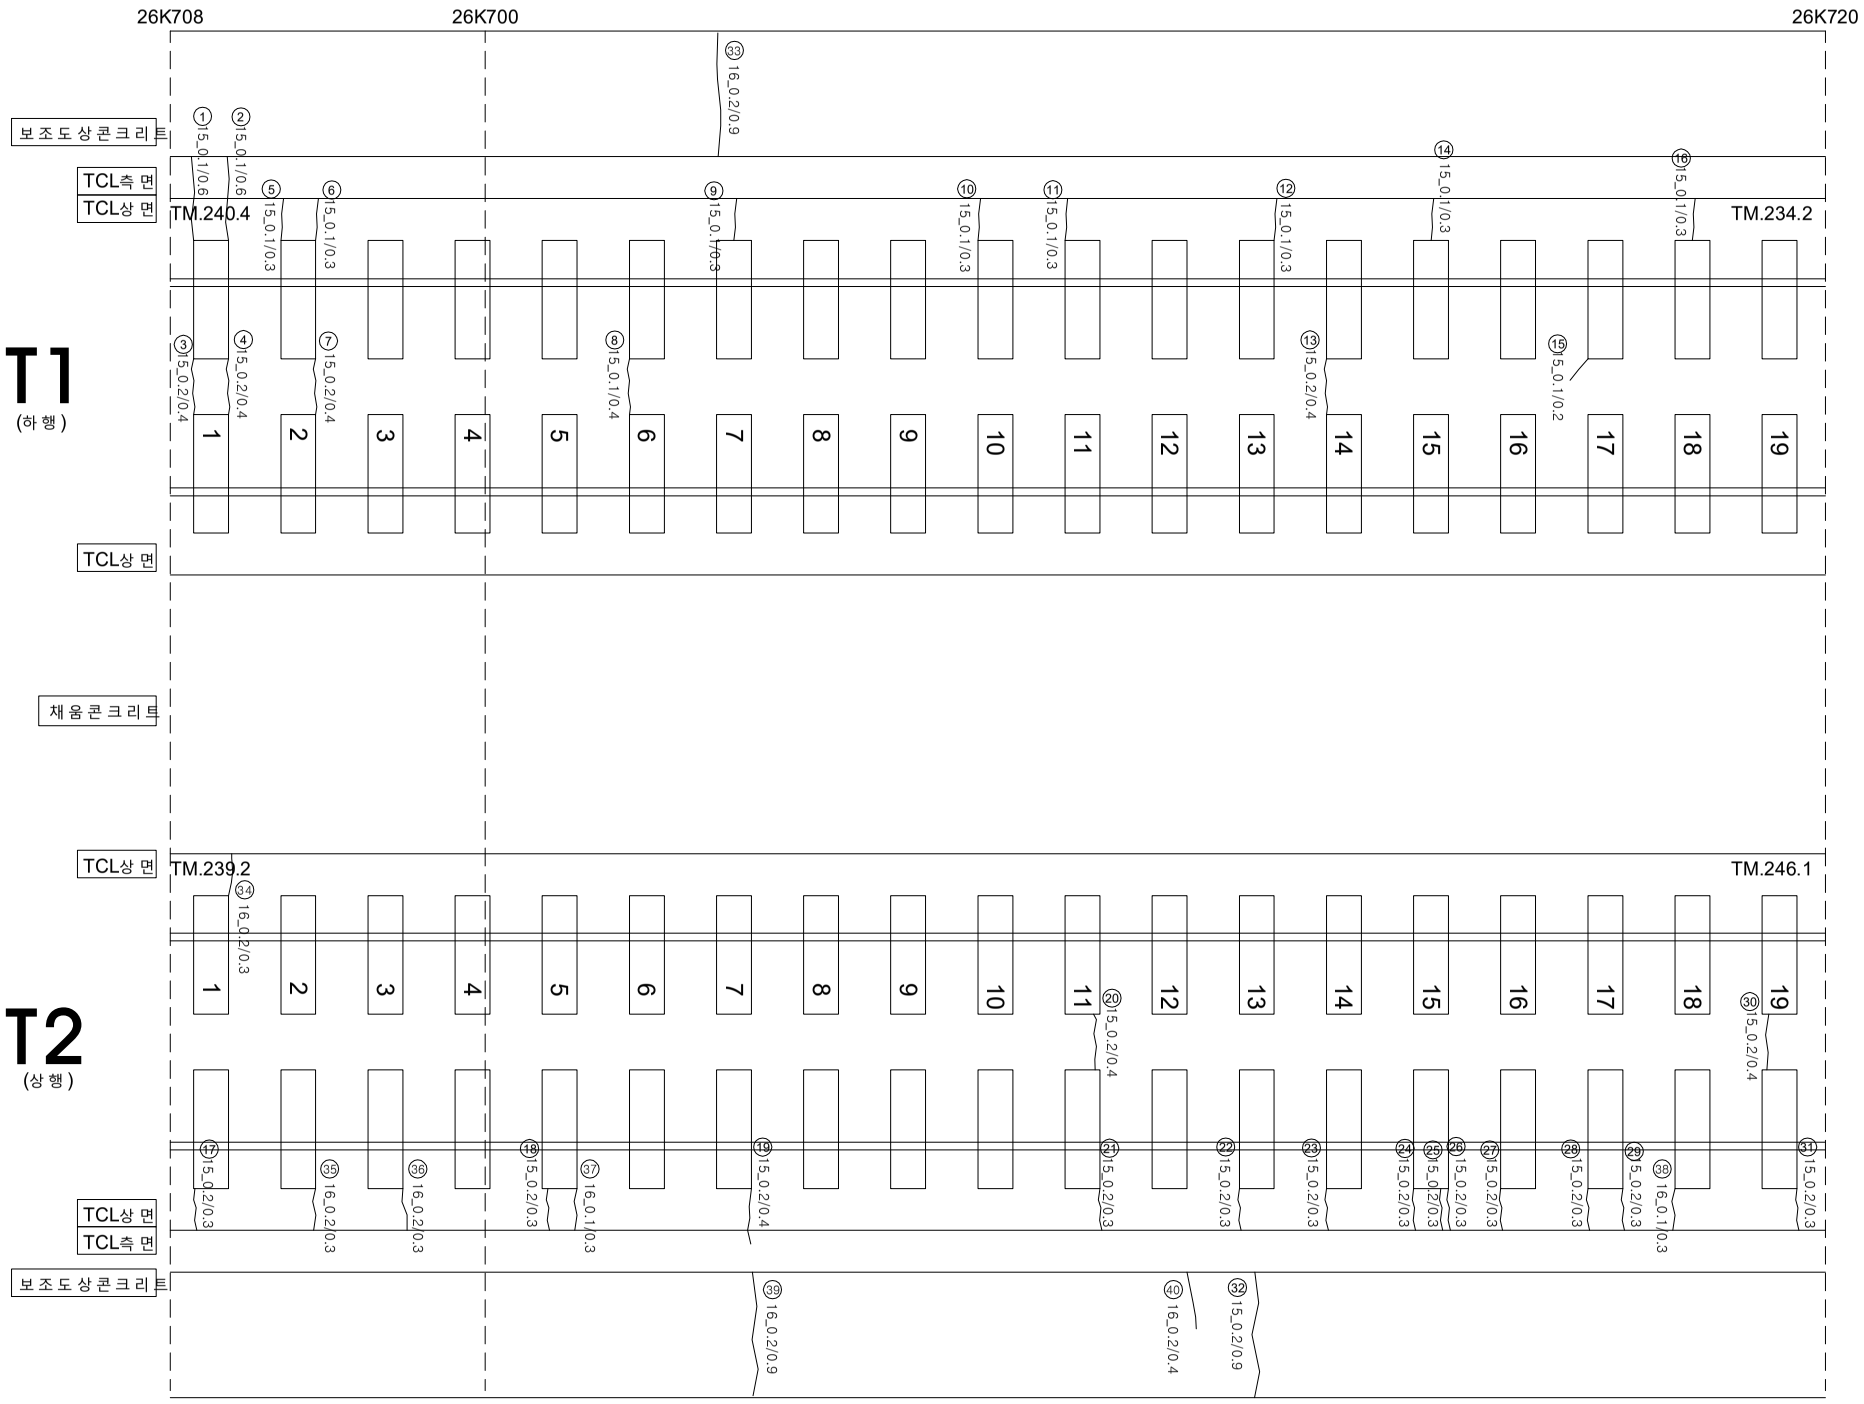
연번	손상	폭		연장		비고	연번	손상	폭		연장		비고
1	균열	0.1	㎜	0.6	m		56						
2	균열	0.1	㎜	0.6	m		57						
3	균열	0.2	㎜	0.4	m		58						
4	균열	0.2	㎜	0.4	m		59						
5	균열	0.1	㎜	0.3	m		60						
6	균열	0.1	㎜	0.3	m		61						
7	균열	0.2	㎜	0.4	m		62						
8	균열	0.1	㎜	0.4	m		63						
9	균열	0.1	㎜	0.3	m		64						
10	균열	0.1	㎜	0.3	m		65						
11	균열	0.1	㎜	0.3	m		66						
12	균열	0.1	㎜	0.3	m		67						
13	균열	0.2	㎜	0.4	m		68						
14	균열	0.1	㎜	0.3	m		69						
15	균열	0.1	㎜	0.2	m		70						
16	균열	0.1	㎜	0.3	m		71						
17	균열	0.2	㎜	0.3	m		72						
18	균열	0.2	㎜	0.3	m		73						
19	균열	0.2	㎜	0.4	m		74						
20	균열	0.2	㎜	0.4	m		75						
21	균열	0.2	㎜	0.3	m		76						
22	균열	0.2	㎜	0.3	m		77						
23	균열	0.2	㎜	0.3	m		78						
24	균열	0.2	㎜	0.3	m		79						
25	균열	0.2	㎜	0.3	m		80						
26	균열	0.2	㎜	0.3	m		81						
27	균열	0.2	㎜	0.3	m		82						
28	균열	0.2	㎜	0.3	m		83						
29	균열	0.2	㎜	0.3	m		84						
30	균열	0.2	㎜	0.4	m		85						
31	균열	0.2	㎜	0.3	m		86						
32	균열	0.2	㎜	0.9	m		87						
33	균열	0.2	㎜	0.9	m		88

34	균열	0.2	㎜	0.3	m		89						
35	균열	0.2	㎜	0.3	m		90						
36	균열	0.2	㎜	0.3	m		91						
37	균열	0.1	㎜	0.3	m		92						
38	균열	0.1	㎜	0.3	m		93						
39	균열	0.2	㎜	0.9	m		94						
40	균열	0.2	㎜	0.4	m		95						
41							96						
42							97						
43							98						
44							99						
45							100						
46							101						
47							102						
48							103						
49							104						
50							105						
51							106						
52							107						
53							108						
54							109						
55							110
