외관조사망도 번호
U6_영곡터널_359(26k770~26k782)

호남고속선 영곡터널_359(26.770~26.782km, S359)

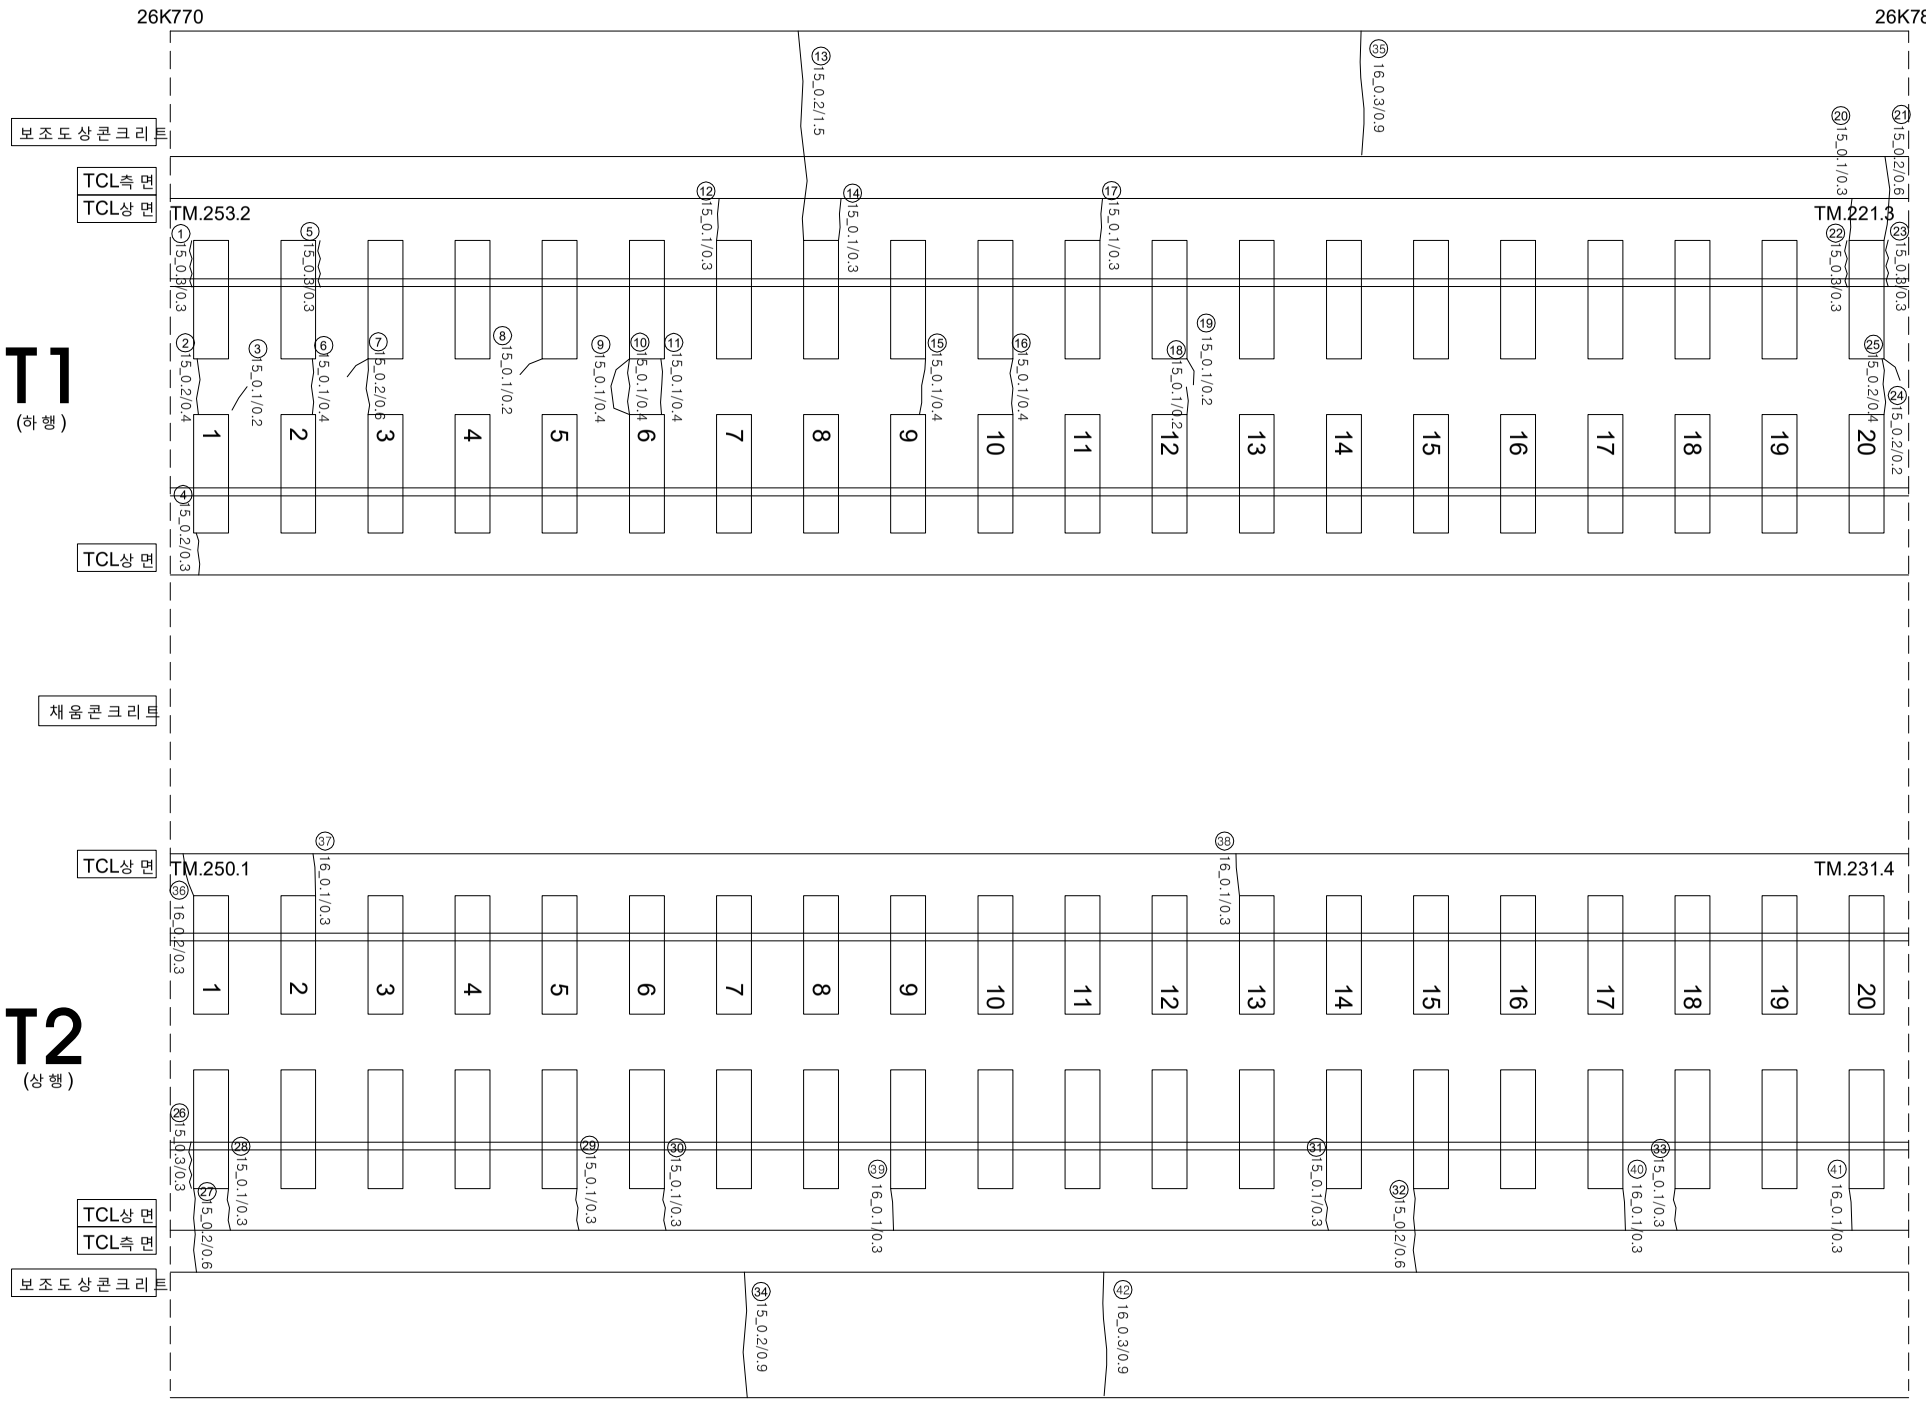
연번	손상	폭		연장		비고	연번	손상	폭		연장		비고
1	경계부 균열	0.3	㎜	0.3	m		56						
2	균열	0.2	㎜	0.4	m		57						
3	균열	0.1	㎜	0.2	m		58						
4	균열	0.2	㎜	0.3	m		59						
5	경계부 균열	0.3	㎜	0.3	m		60						
6	균열	0.1	㎜	0.4	m		61						
7	균열	0.2	㎜	0.6	m		62						
8	균열	0.1	㎜	0.2	m		63						
9	균열	0.1	㎜	0.4	m		64						
10	균열	0.1	㎜	0.4	m		65						
11	균열	0.1	㎜	0.4	m		66						
12	균열	0.1	㎜	0.3	m		67						
13	균열	0.2	㎜	1.5	m		68						
14	균열	0.1	㎜	0.3	m		69						
15	균열	0.1	㎜	0.4	m		70						
16	균열	0.1	㎜	0.4	m		71						
17	균열	0.1	㎜	0.3	m		72						
18	균열	0.1	㎜	0.2	m		73						
19	균열	0.1	㎜	0.2	m		74						
20	균열	0.1	㎜	0.3	m		75						
21	균열	0.2	㎜	0.6	m		76						
22	경계부 균열	0.3	㎜	0.3	m		77						
23	경계부 균열	0.3	㎜	0.3	m		78						
24	균열	0.2	㎜	0.2	m		79						
25	균열	0.2	㎜	0.4	m		80						
26	균열	0.3	㎜	0.3	m		81						
27	균열	0.2	㎜	0.6	m		82						
28	균열	0.1	㎜	0.3	m		83						
29	균열	0.1	㎜	0.3	m		84						
30	균열	0.1	㎜	0.3	m		85						
31	균열	0.1	㎜	0.3	m		86						
32	균열	0.2	㎜	0.6	m		87

33	균열	0.1	㎜	0.3	m		88						
34	균열	0.2	㎜	0.9	m		89						
35	균열	0.3	㎜	0.9	m		90						
36	균열	0.2	㎜	0.3	m		91						
37	균열	0.1	㎜	0.3	m		92						
38	균열	0.1	㎜	0.3	m		93						
39	균열	0.1	㎜	0.3	m		94						
40	균열	0.1	㎜	0.3	m		95						
41	균열	0.1	㎜	0.3	m		96						
42	균열	0.3	㎜	0.9	m		97						
43							98						
44							99						
45							100						
46							101						
47							102						
48							103						
49							104						
50							105						
51							106						
52							107						
53							108						
54							109						
55							110
