외관조사망도 번호
U6_영곡터널_371(26k921~26k932)

호남고속선 영곡터널_371(26.921~26.932km, S371)

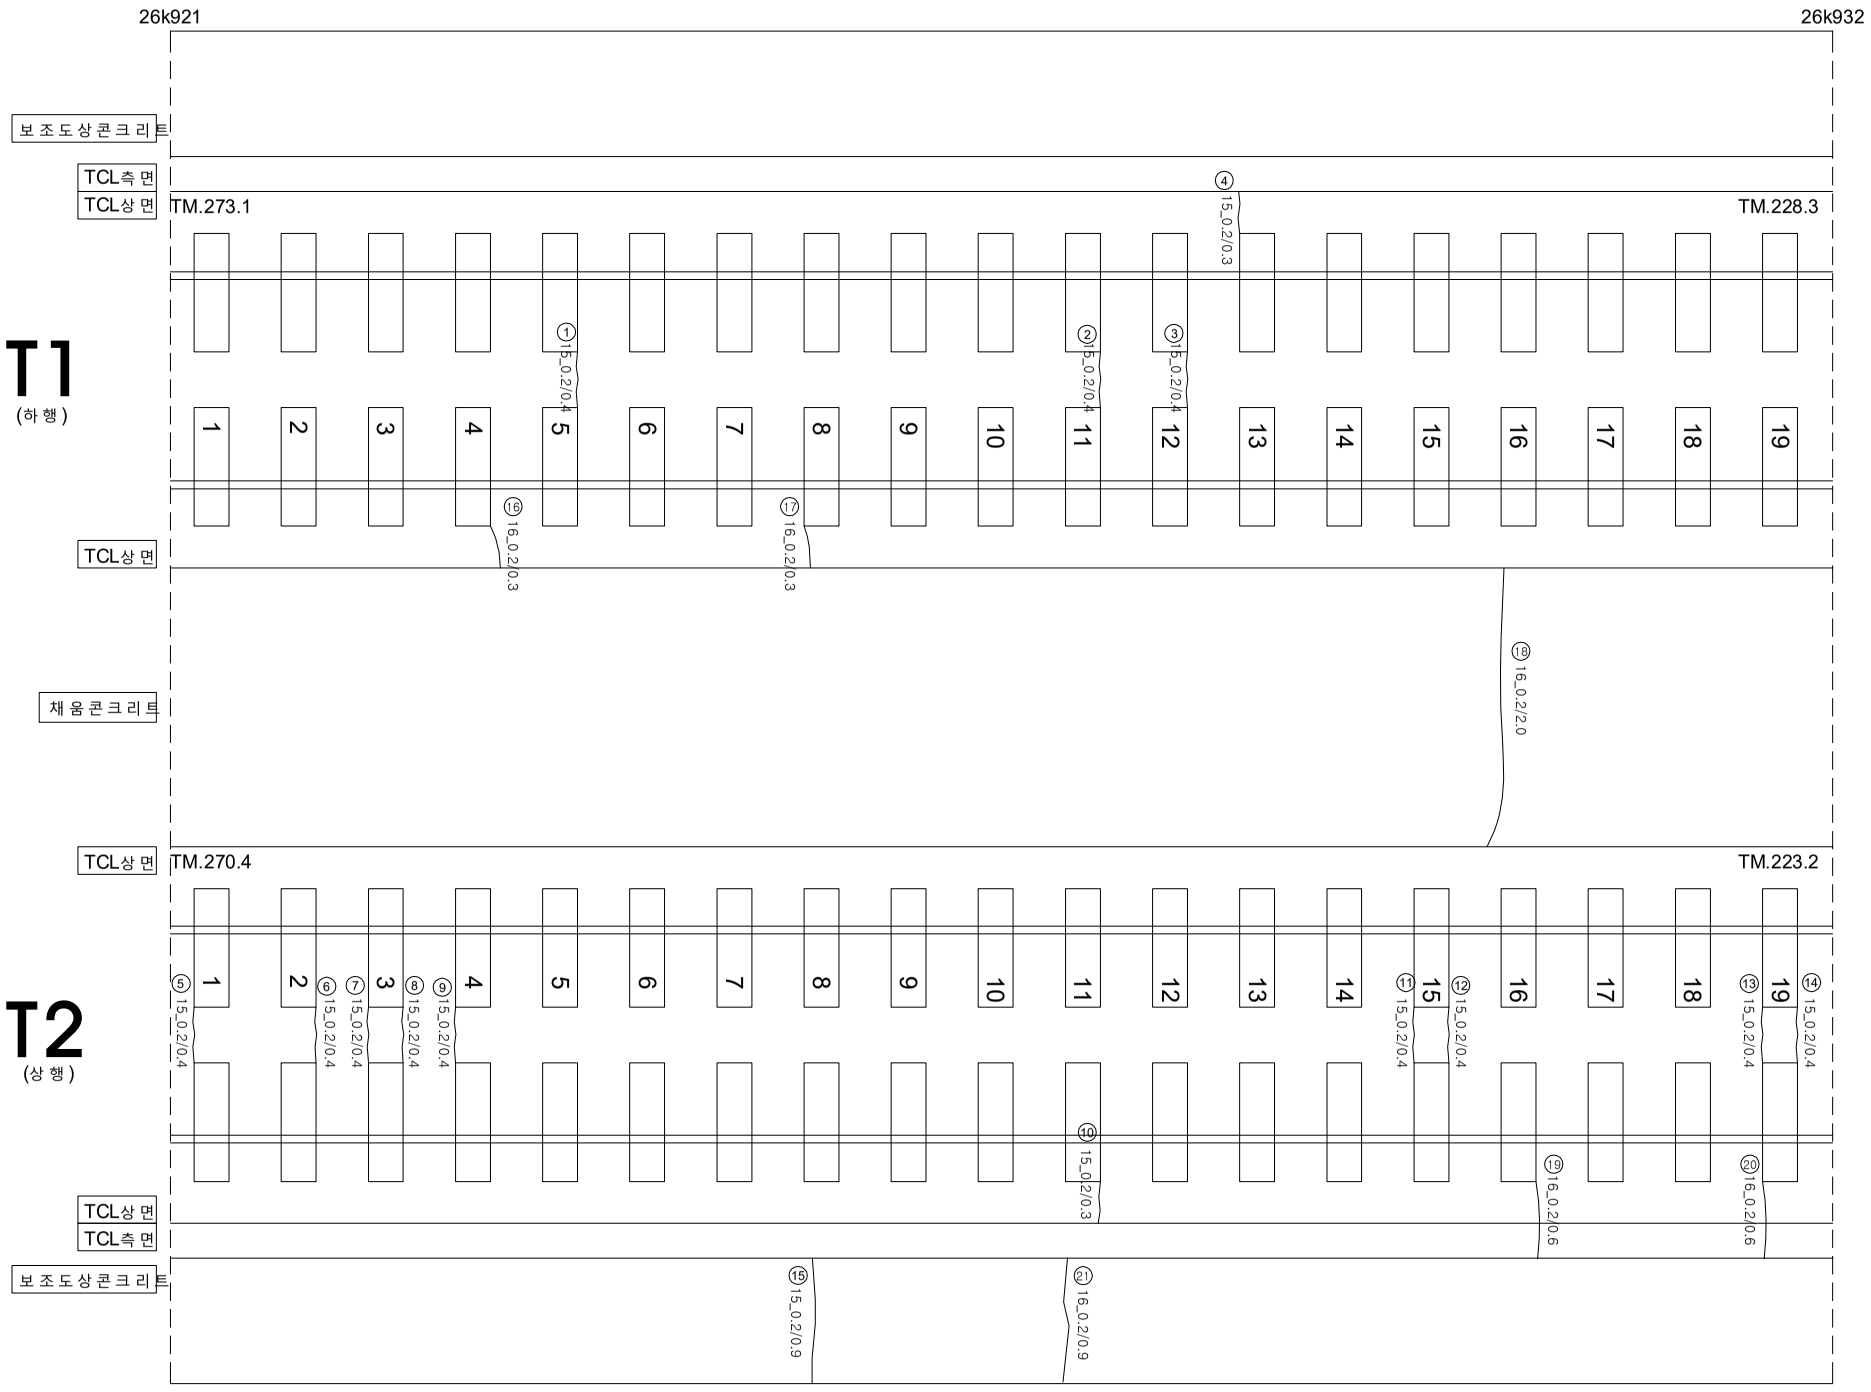
연번	손상	폭		연장		비고	연번	손상	폭		연장		비고
1	균열	0.2	㎜	0.4	m		56						
2	균열	0.2	㎜	0.4	m		57						
3	균열	0.2	㎜	0.4	m		58						
4	균열	0.2	㎜	0.3	m		59						
5	균열	0.2	㎜	0.4	m		60						
6	균열	0.2	㎜	0.4	m		61						
7	균열	0.2	㎜	0.4	m		62						
8	균열	0.2	㎜	0.4	m		63						
9	균열	0.2	㎜	0.4	m		64						
10	균열	0.2	㎜	0.3	m		65						
11	균열	0.2	㎜	0.4	m		66						
12	균열	0.2	㎜	0.4	m		67						
13	균열	0.2	㎜	0.4	m		68						
14	균열	0.2	㎜	0.4	m		69						
15	균열	0.2	㎜	0.9	m		70						
16	균열	0.2	㎜	0.3	m		71						
17	균열	0.2	㎜	0.3	m		72						
18	균열	0.2	㎜	2.0	m		73						
19	균열	0.2	㎜	0.6	m		74						
20	균열	0.2	㎜	0.6	m		75						
21	균열	0.2	㎜	0.9	m		76						
22							77						
23							78						
24							79						
25							80						
26							81						
27							82						
28							83						
29							84						
30							85						
31							86						
32							87						
33							88						
34							89						
35							90						
36							91						
37							92						
38							93						
39							94						
40							95

41							96						
42							97						
43							98						
44							99						
45							100						
46							101						
47							102						
48							103						
49							104						
50							105						
51							106						
52							107						
53							108						
54							109						
55							110
