외관조사망도 번호
U6_영곡터널_372(26k932~26k945)

호남고속선 영곡터널_372(26.932~26.945km, S372)

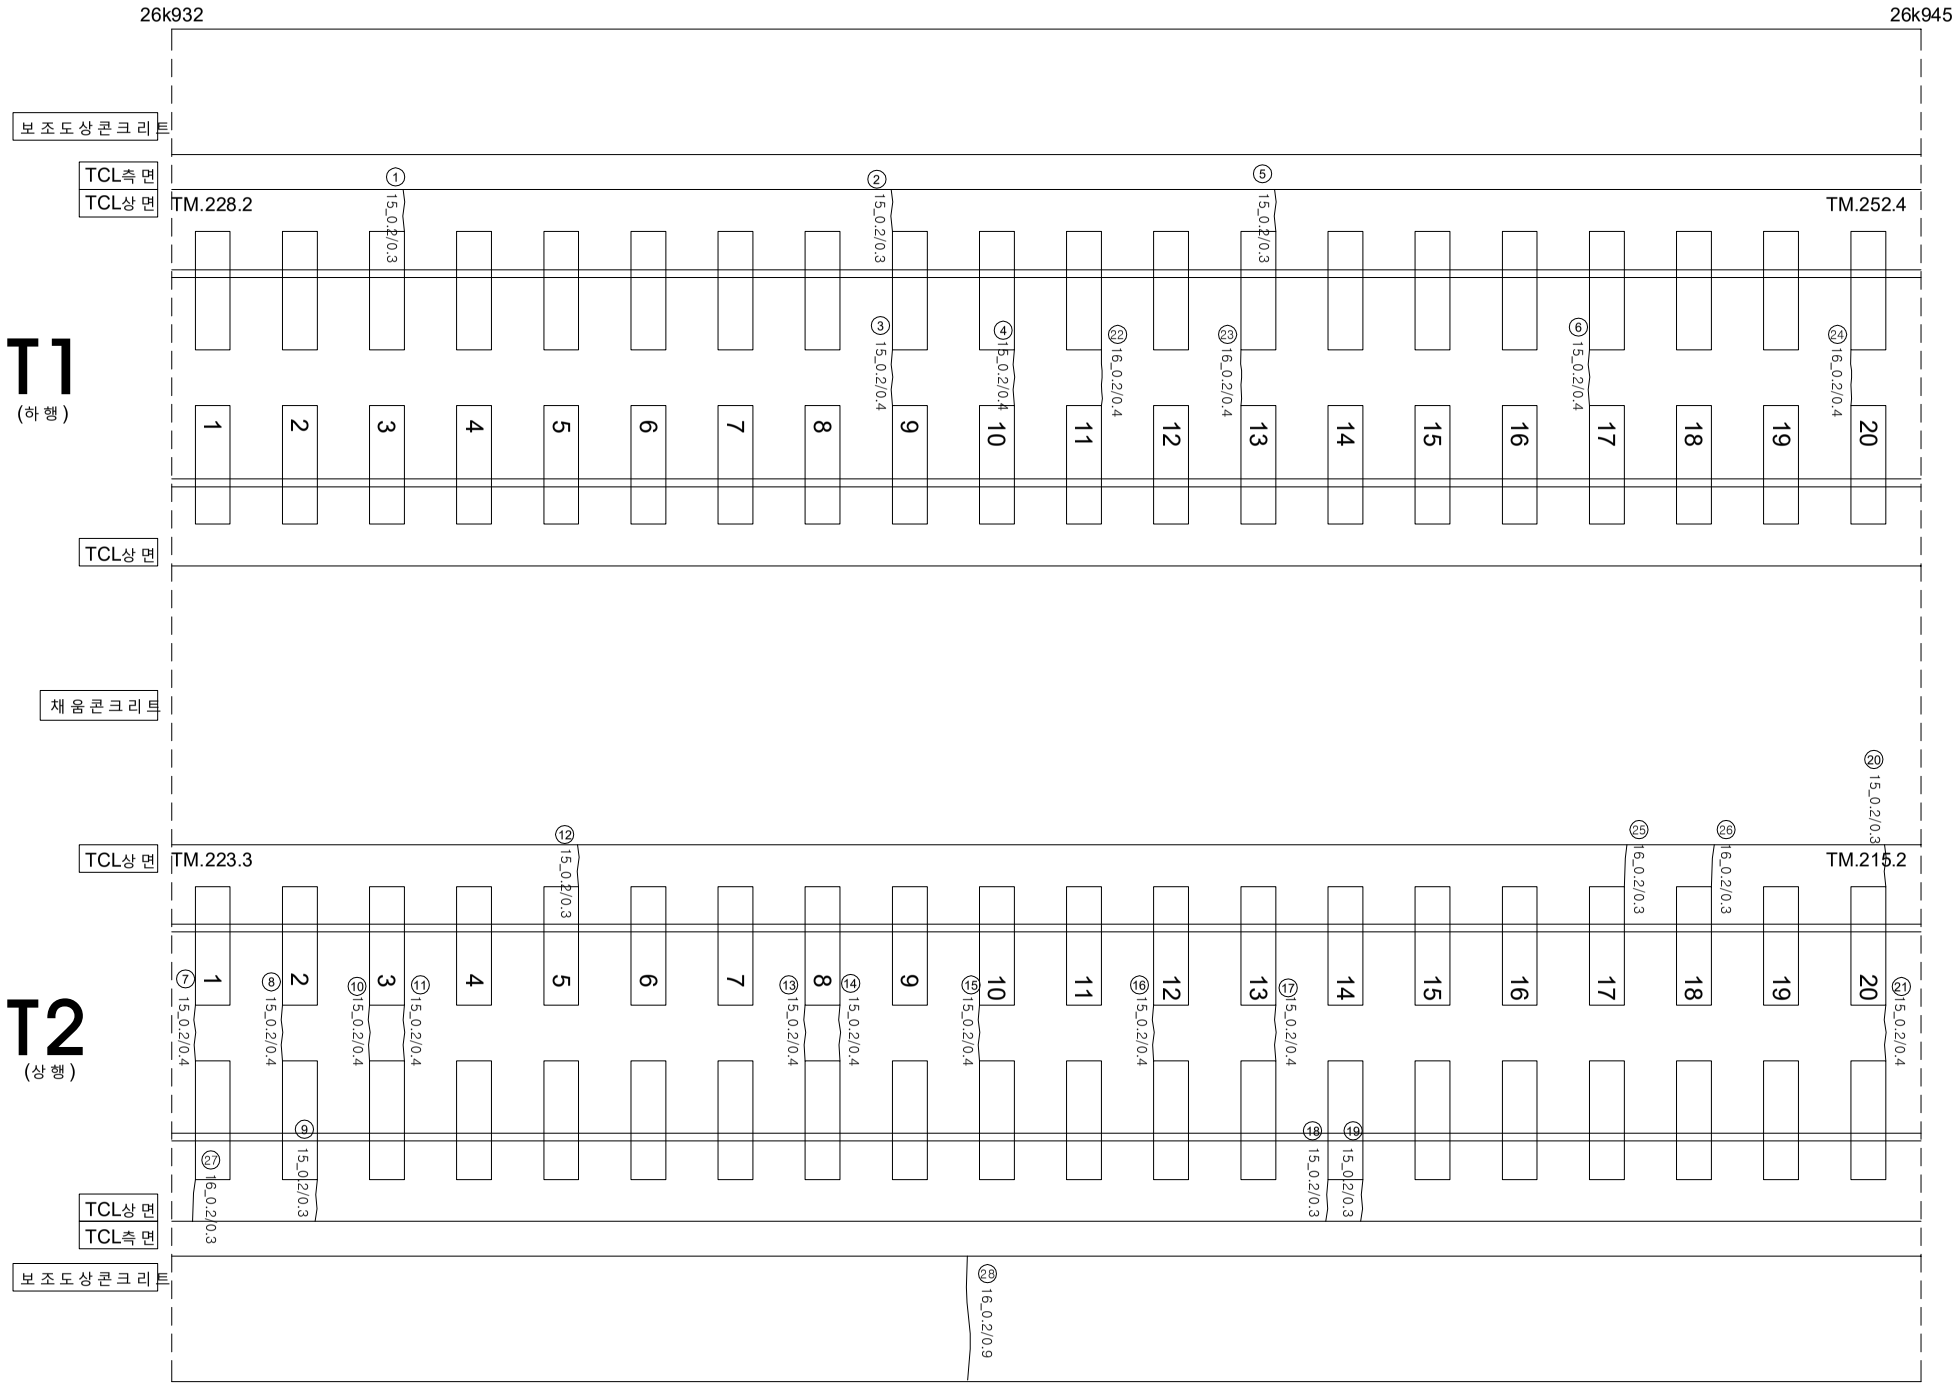
연번	손상	폭		연장		비고	연번	손상	폭		연장		비고
1	균열	0.2	㎜	0.3	m		56						
2	균열	0.2	㎜	0.3	m		57						
3	균열	0.2	㎜	0.4	m		58						
4	균열	0.2	㎜	0.4	m		59						
5	균열	0.2	㎜	0.3	m		60						
6	균열	0.2	㎜	0.4	m		61						
7	균열	0.2	㎜	0.4	m		62						
8	균열	0.2	㎜	0.4	m		63						
9	균열	0.2	㎜	0.3	m		64						
10	균열	0.2	㎜	0.4	m		65						
11	균열	0.2	㎜	0.4	m		66						
12	균열	0.2	㎜	0.3	m		67						
13	균열	0.2	㎜	0.4	m		68						
14	균열	0.2	㎜	0.4	m		69						
15	균열	0.2	㎜	0.4	m		70						
16	균열	0.2	㎜	0.4	m		71						
17	균열	0.2	㎜	0.4	m		72						
18	균열	0.2	㎜	0.3	m		73						
19	균열	0.2	㎜	0.3	m		74						
20	균열	0.2	㎜	0.3	m		75						
21	균열	0.2	㎜	0.4	m		76						
22	균열	0.2	㎜	0.4	m		77						
23	균열	0.2	㎜	0.4	m		78						
24	균열	0.2	㎜	0.4	m		79						
25	균열	0.2	㎜	0.3	m		80						
26	균열	0.2	㎜	0.3	m		81						
27	균열	0.2	㎜	0.3	m		82						
28	균열	0.2	㎜	0.9	m		83						
29							84						
30							85						
31							86						
32							87						
33							88						
34							89						
35							90						
36							91

37							92						
38							93						
39							94						
40							95						
41							96						
42							97						
43							98						
44							99						
45							100						
46							101						
47							102						
48							103						
49							104						
50							105						
51							106						
52							107						
53							108						
54							109						
55							110
