외관조사망도 번호
U6_영곡터널_373(26k945~26k857)

호남고속선 영곡터널_373(26.945~26.957km, S373)

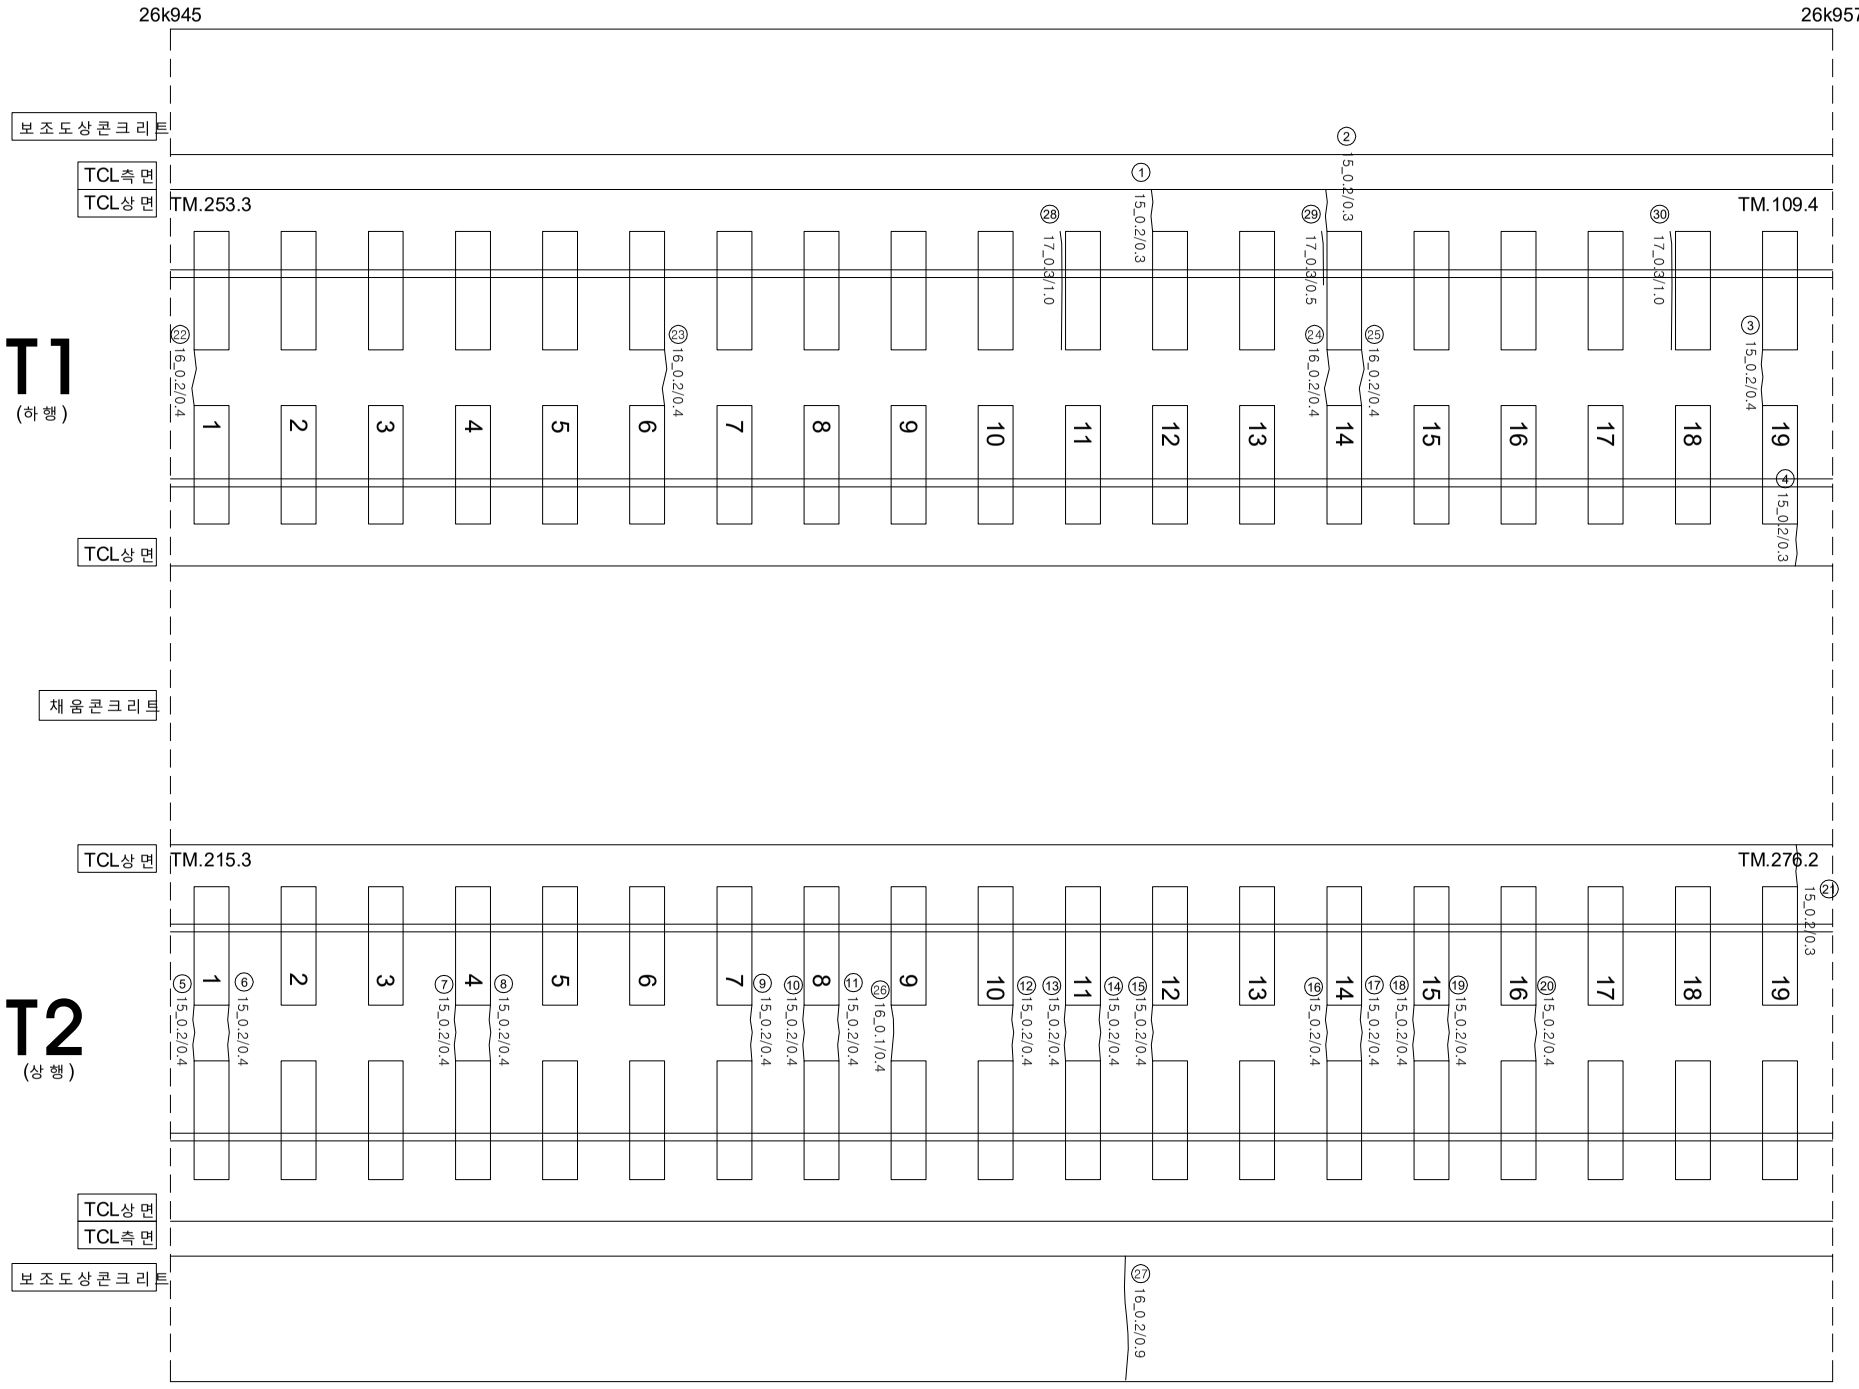
연번	손상	폭		연장		비고	연번	손상	폭		연장		비고
1	균열	0.2	㎜	0.3	m		56						
2	균열	0.2	㎜	0.3	m		57						
3	균열	0.2	㎜	0.4	m		58						
4	균열	0.2	㎜	0.3	m		59						
5	균열	0.2	㎜	0.4	m		60						
6	균열	0.2	㎜	0.4	m		61						
7	균열	0.2	㎜	0.4	m		62						
8	균열	0.2	㎜	0.4	m		63						
9	균열	0.2	㎜	0.4	m		64						
10	균열	0.2	㎜	0.4	m		65						
11	균열	0.2	㎜	0.4	m		66						
12	균열	0.2	㎜	0.4	m		67						
13	균열	0.2	㎜	0.4	m		68						
14	균열	0.2	㎜	0.4	m		69						
15	균열	0.2	㎜	0.4	m		70						
16	균열	0.2	㎜	0.4	m		71						
17	균열	0.2	㎜	0.4	m		72						
18	균열	0.2	㎜	0.4	m		73						
19	균열	0.2	㎜	0.4	m		74						
20	균열	0.2	㎜	0.4	m		75						
21	균열	0.2	㎜	0.3	m		76						
22	균열	0.2	㎜	0.4	m		77						
23	균열	0.2	㎜	0.4	m		78						
24	균열	0.2	㎜	0.4	m		79						
25	균열	0.2	㎜	0.4	m		80						
26	균열	0.1	㎜	0.4	m		81						
27	균열	0.2	㎜	0.9	m		82						
28	경계부 균열	0.3	㎜	1.0	m	신 규	83						
29	경계부 균열	0.3	㎜	0.5	m	신 규	84						
30	경계부 균열	0.3	㎜	1.0	m	신 규	85						
31							86						
32							87						
33							88
