외관조사망도 번호
U6_영곡터널_375(26k970~26k982)

호남고속선 영곡터널_375(26.970~26.982km, S375)

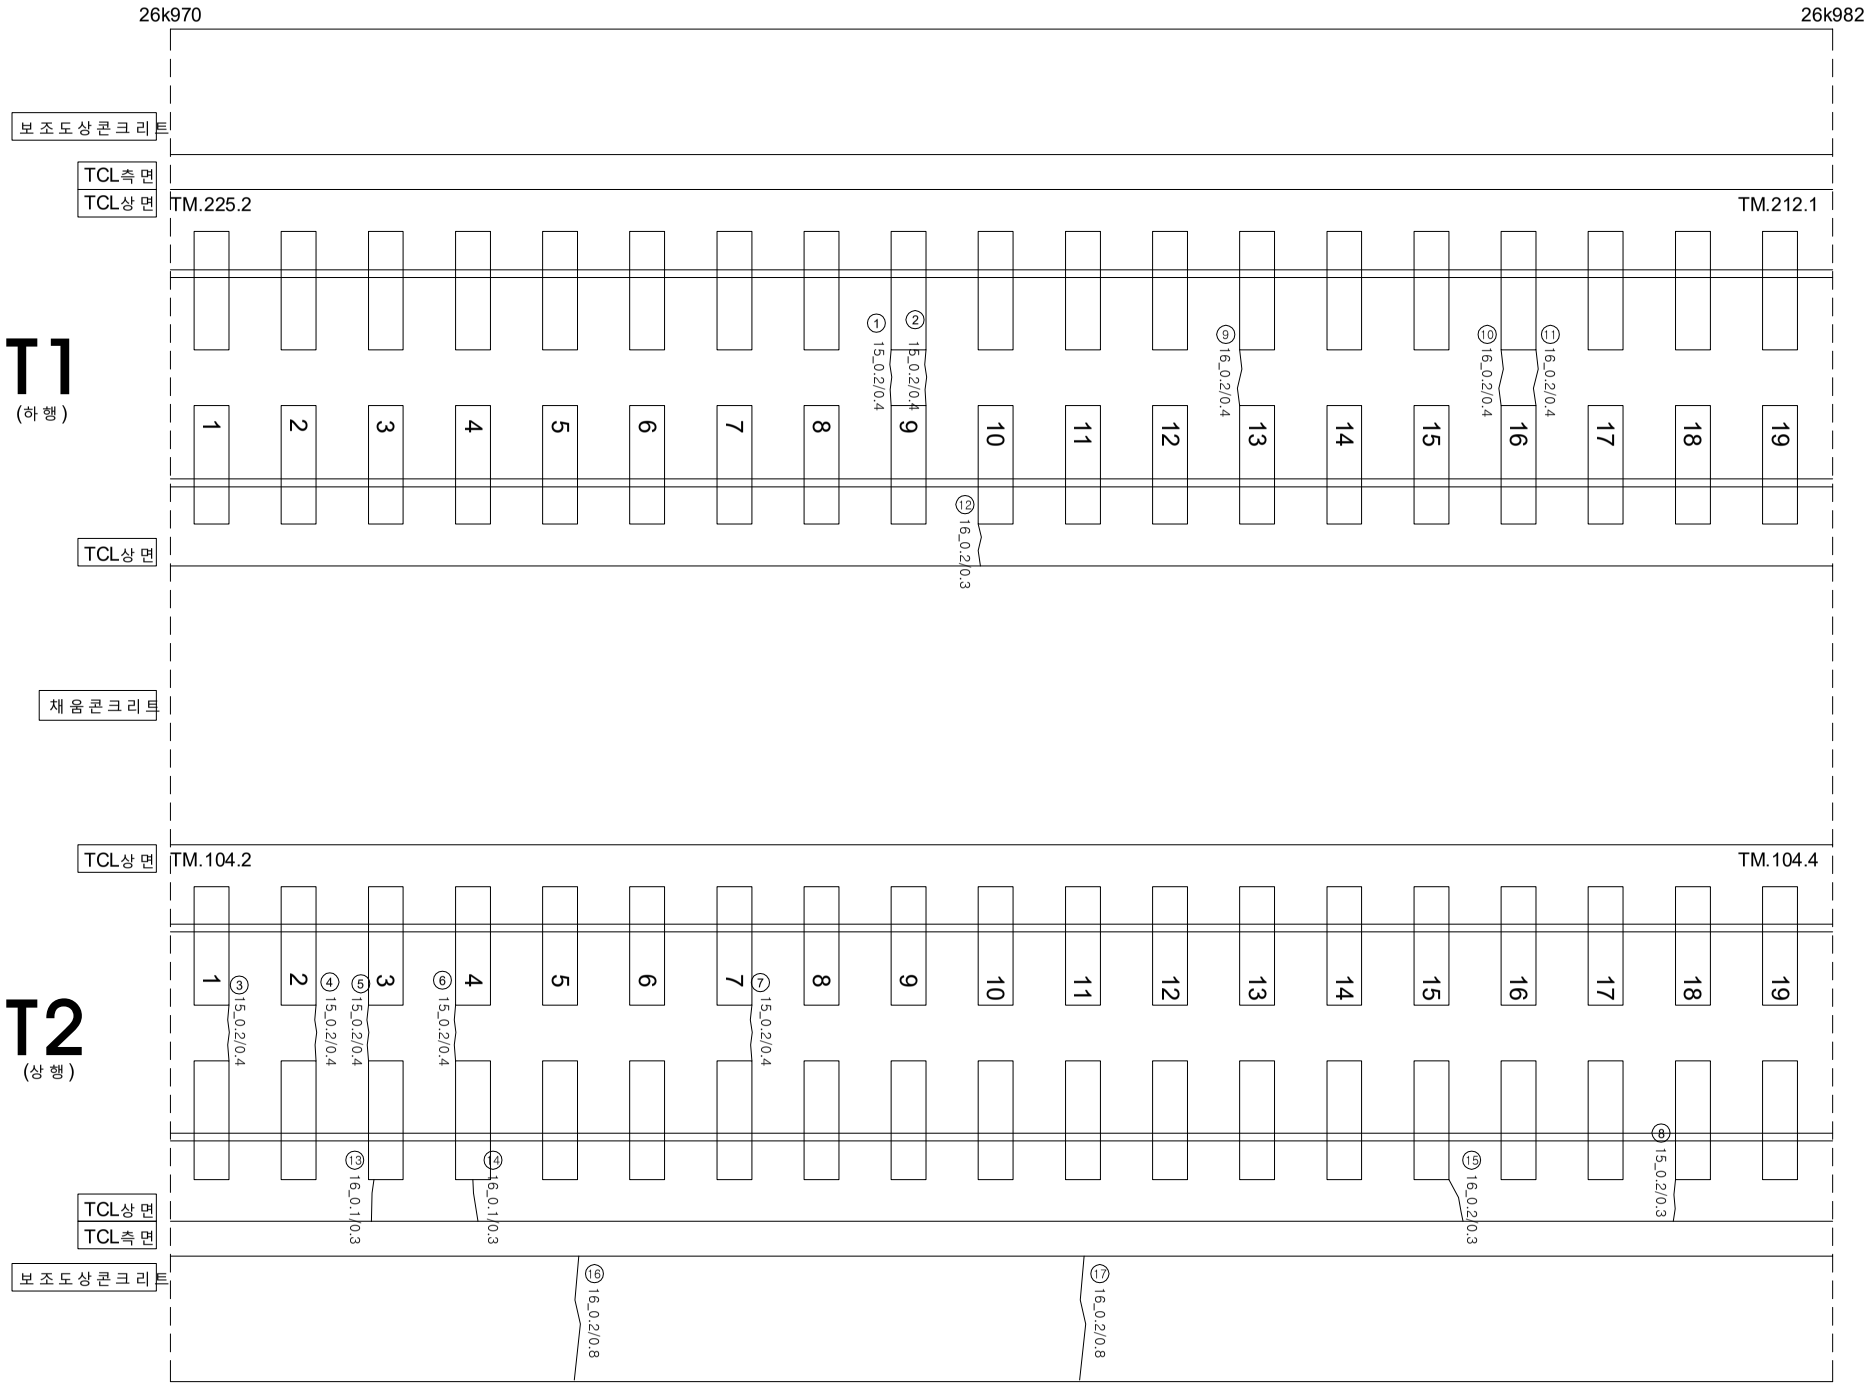
연번	손상	폭		연장		비고	연번	손상	폭		연장		비고
1	균열	0.2	㎜	0.4	m		56						
2	균열	0.2	㎜	0.4	m		57						
3	균열	0.2	㎜	0.4	m		58						
4	균열	0.2	㎜	0.4	m		59						
5	균열	0.2	㎜	0.4	m		60						
6	균열	0.2	㎜	0.4	m		61						
7	균열	0.2	㎜	0.4	m		62						
8	균열	0.2	㎜	0.3	m		63						
9	균열	0.2	㎜	0.4	m		64						
10	균열	0.2	㎜	0.4	m		65						
11	균열	0.2	㎜	0.4	m		66						
12	균열	0.2	㎜	0.3	m		67						
13	균열	0.1	㎜	0.3	m		68						
14	균열	0.1	㎜	0.3	m		69						
15	균열	0.2	㎜	0.3	m		70						
16	균열	0.2	㎜	0.8	m		71						
17	균열	0.2	㎜	0.8	m		72						
18							73						
19							74						
20							75						
21							76						
22							77						
23							78						
24							79						
25							80						
26							81						
27							82						
28							83						
29							84						
30							85						
31							86						
32							87						
33							88						
34							89						
35							90						
36							91						
37							92						
38							93						
39							94						
40							95						
41							96						
42							97

43							98						
44							99						
45							100						
46							101						
47							102						
48							103						
49							104						
50							105						
51							106						
52							107						
53							108						
54							109						
55							110
