외관조사망도 번호
U6_영곡터널_376(26k982~26k995)

호남고속선 영곡터널_376(26.982~26.995km, S376)

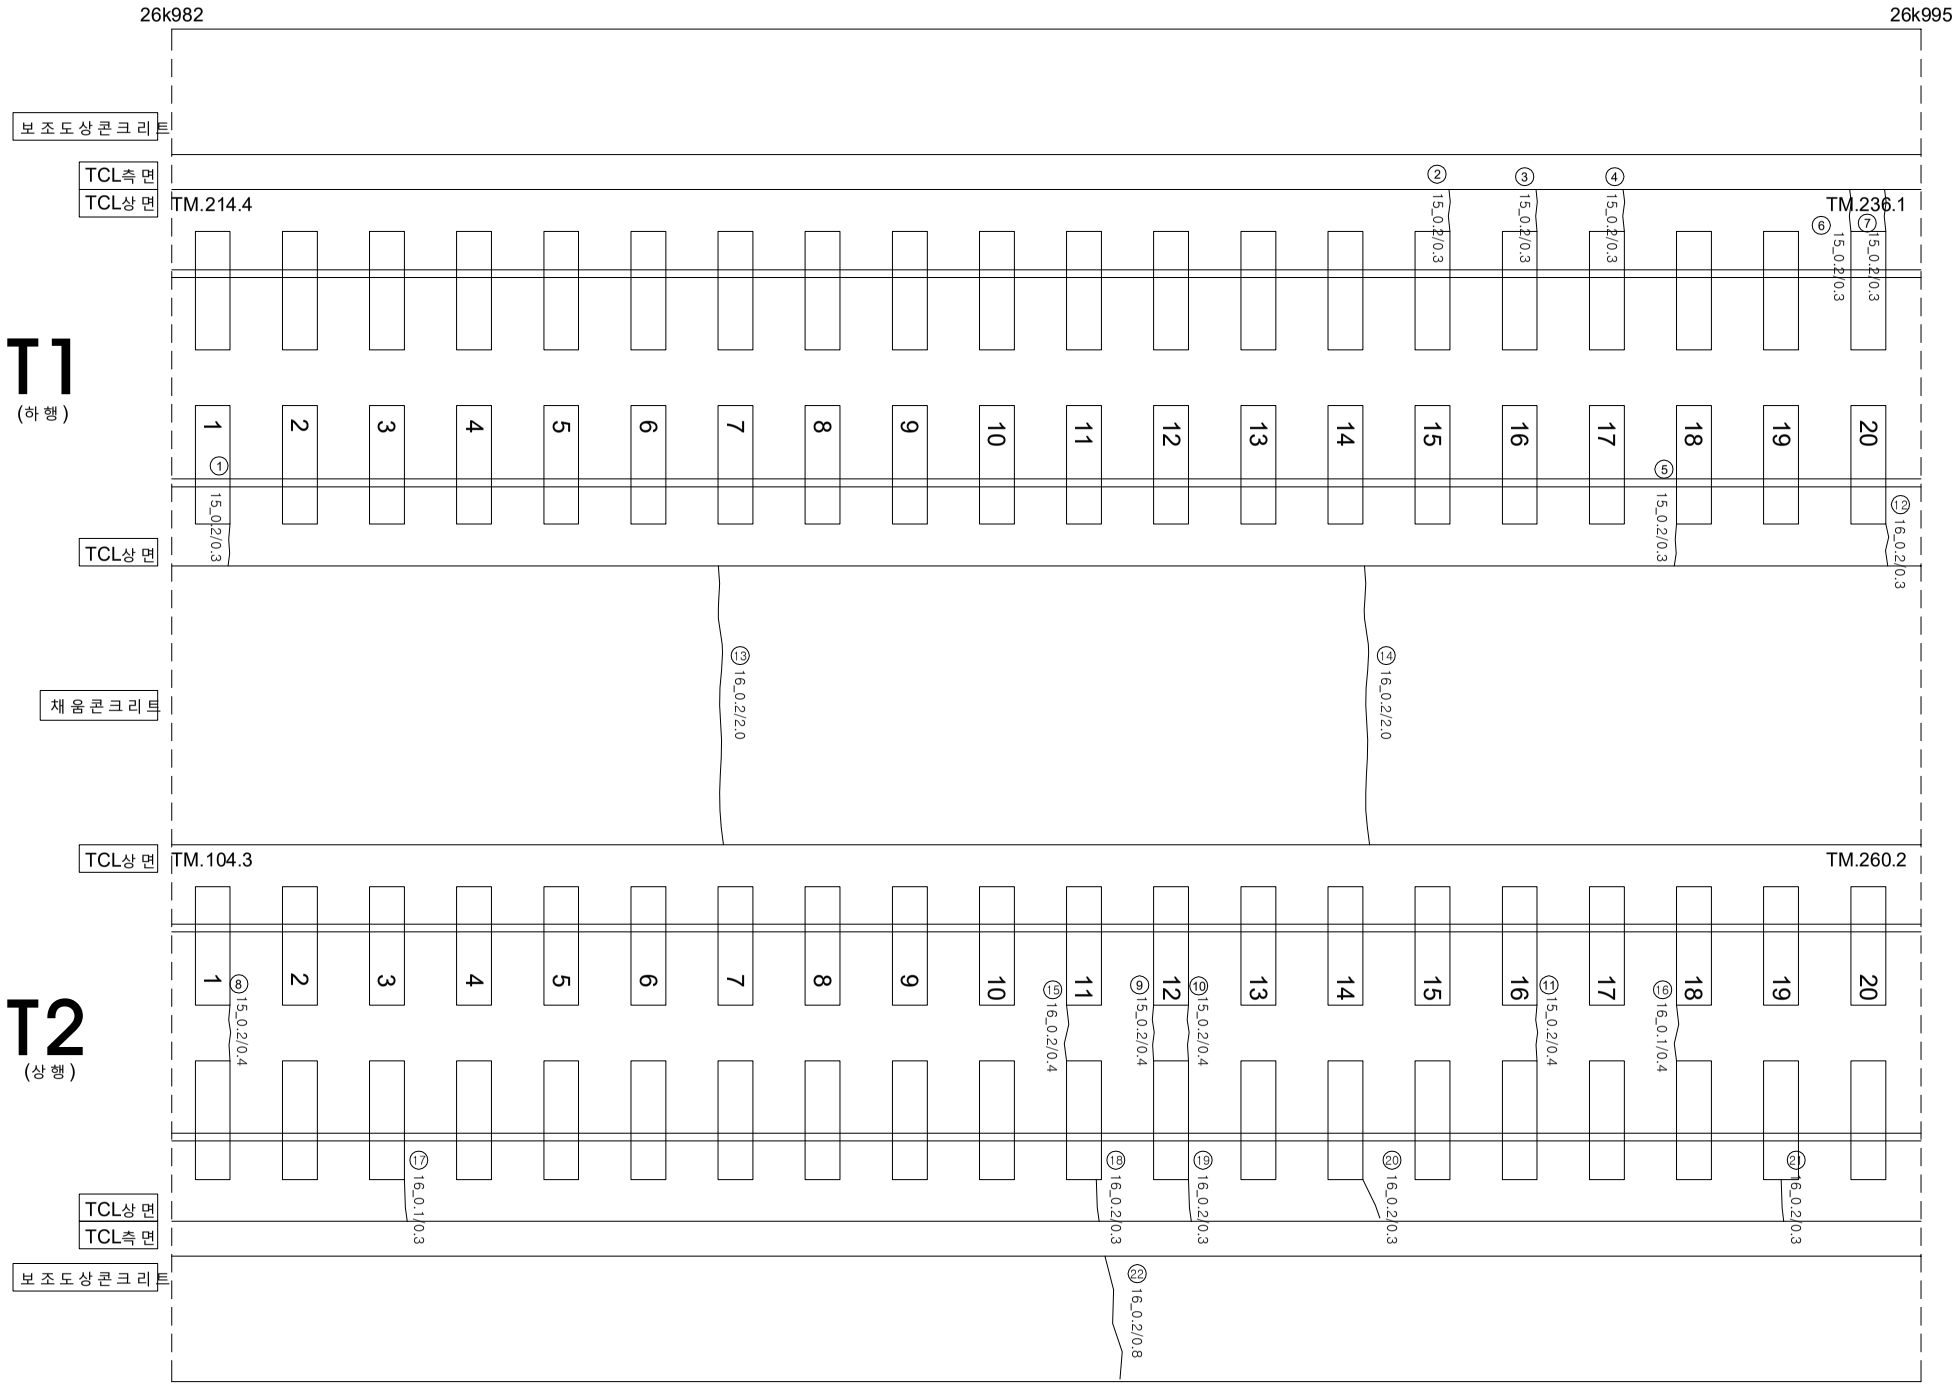
연번	손상	폭		연장		비고	연번	손상	폭		연장		비고
1	균열	0.2	㎜	0.3	m		56						
2	균열	0.2	㎜	0.3	m		57						
3	균열	0.2	㎜	0.3	m		58						
4	균열	0.2	㎜	0.3	m		59						
5	균열	0.2	㎜	0.3	m		60						
6	균열	0.2	㎜	0.3	m		61						
7	균열	0.2	㎜	0.3	m		62						
8	균열	0.2	㎜	0.4	m		63						
9	균열	0.2	㎜	0.4	m		64						
10	균열	0.2	㎜	0.4	m		65						
11	균열	0.2	㎜	0.4	m		66						
12	균열	0.2	㎜	0.3	m		67						
13	균열	0.2	㎜	2.0	m		68						
14	균열	0.2	㎜	2.0	m		69						
15	균열	0.2	㎜	0.4	m		70						
16	균열	0.1	㎜	0.4	m		71						
17	균열	0.1	㎜	0.3	m		72						
18	균열	0.2	㎜	0.3	m		73						
19	균열	0.2	㎜	0.3	m		74						
20	균열	0.2	㎜	0.3	m		75						
21	균열	0.2	㎜	0.3	m		76						
22	균열	0.2	㎜	0.8	m		77						
23							78						
24							79						
25							80						
26							81						
27							82						
28							83						
29							84						
30							85						
31							86						
32							87						
33							88						
34							89						
35							90						
36							91						
37							92						
38							93						
39							94

40							95						
41							96						
42							97						
43							98						
44							99						
45							100						
46							101						
47							102						
48							103						
49							104						
50							105						
51							106						
52							107						
53							108						
54							109						
55							110
