외관조사망도 번호
U6_영곡터널_(27k020~27k032)

호남고속선 영곡터널_379(27.020~27.032km, S379)

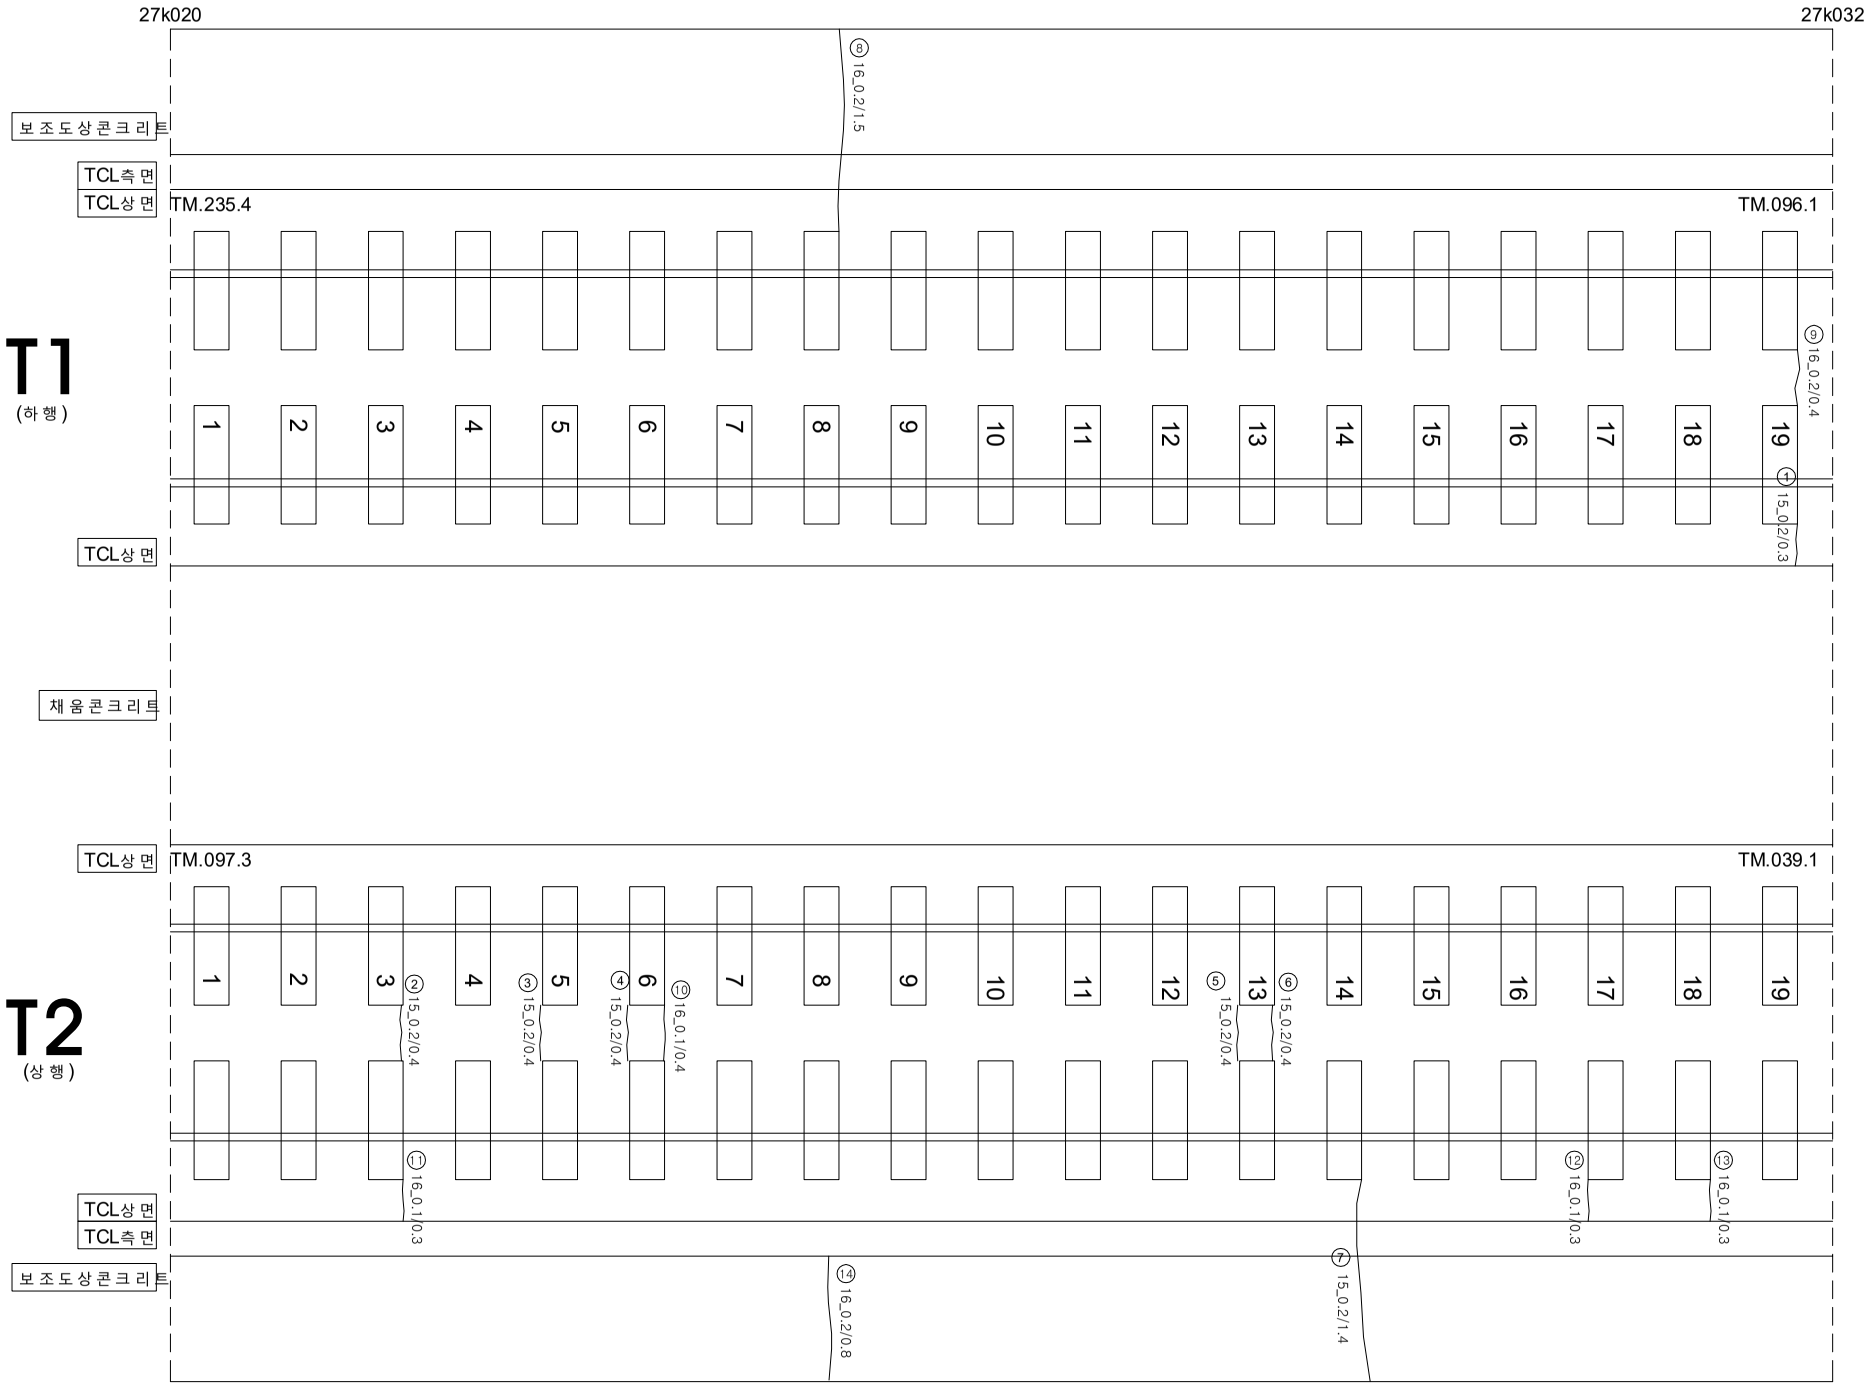
연번	손상	폭		연장		비고	연번	손상	폭		연장		비고
1	균열	0.2	㎜	0.3	m		56						
2	균열	0.2	㎜	0.4	m		57						
3	균열	0.2	㎜	0.4	m		58						
4	균열	0.2	㎜	0.4	m		59						
5	균열	0.2	㎜	0.4	m		60						
6	균열	0.2	㎜	0.4	m		61						
7	균열	0.2	㎜	1.4	m		62						
8	균열	0.2	㎜	1.5	m		63						
9	균열	0.2	㎜	0.4	m		64						
10	균열	0.1	㎜	0.4	m		65						
11	균열	0.1	㎜	0.3	m		66						
12	균열	0.1	㎜	0.3	m		67						
13	균열	0.1	㎜	0.3	m		68						
14	균열	0.2	㎜	0.8	m		69						
15							70						
16							71						
17							72						
18							73						
19							74						
20							75						
21							76						
22							77						
23							78						
24							79						
25							80						
26							81						
27							82						
28							83						
29							84						
30							85						
31							86						
32							87						
33							88						
34							89						
35							90						
36							91						
37							92						
38							93						
39							94						
40							95						
41							96						
42							97						
43							98						
44							99

45							100						
46							101						
47							102						
48							103						
49							104						
50							105						
51							106						
52							107						
53							108						
54							109						
55							110
