외관조사망도 번호
U6_영곡터널_382(27k057~27k070)

호남고속선 영곡터널_382(27.057~27.070km, S382)

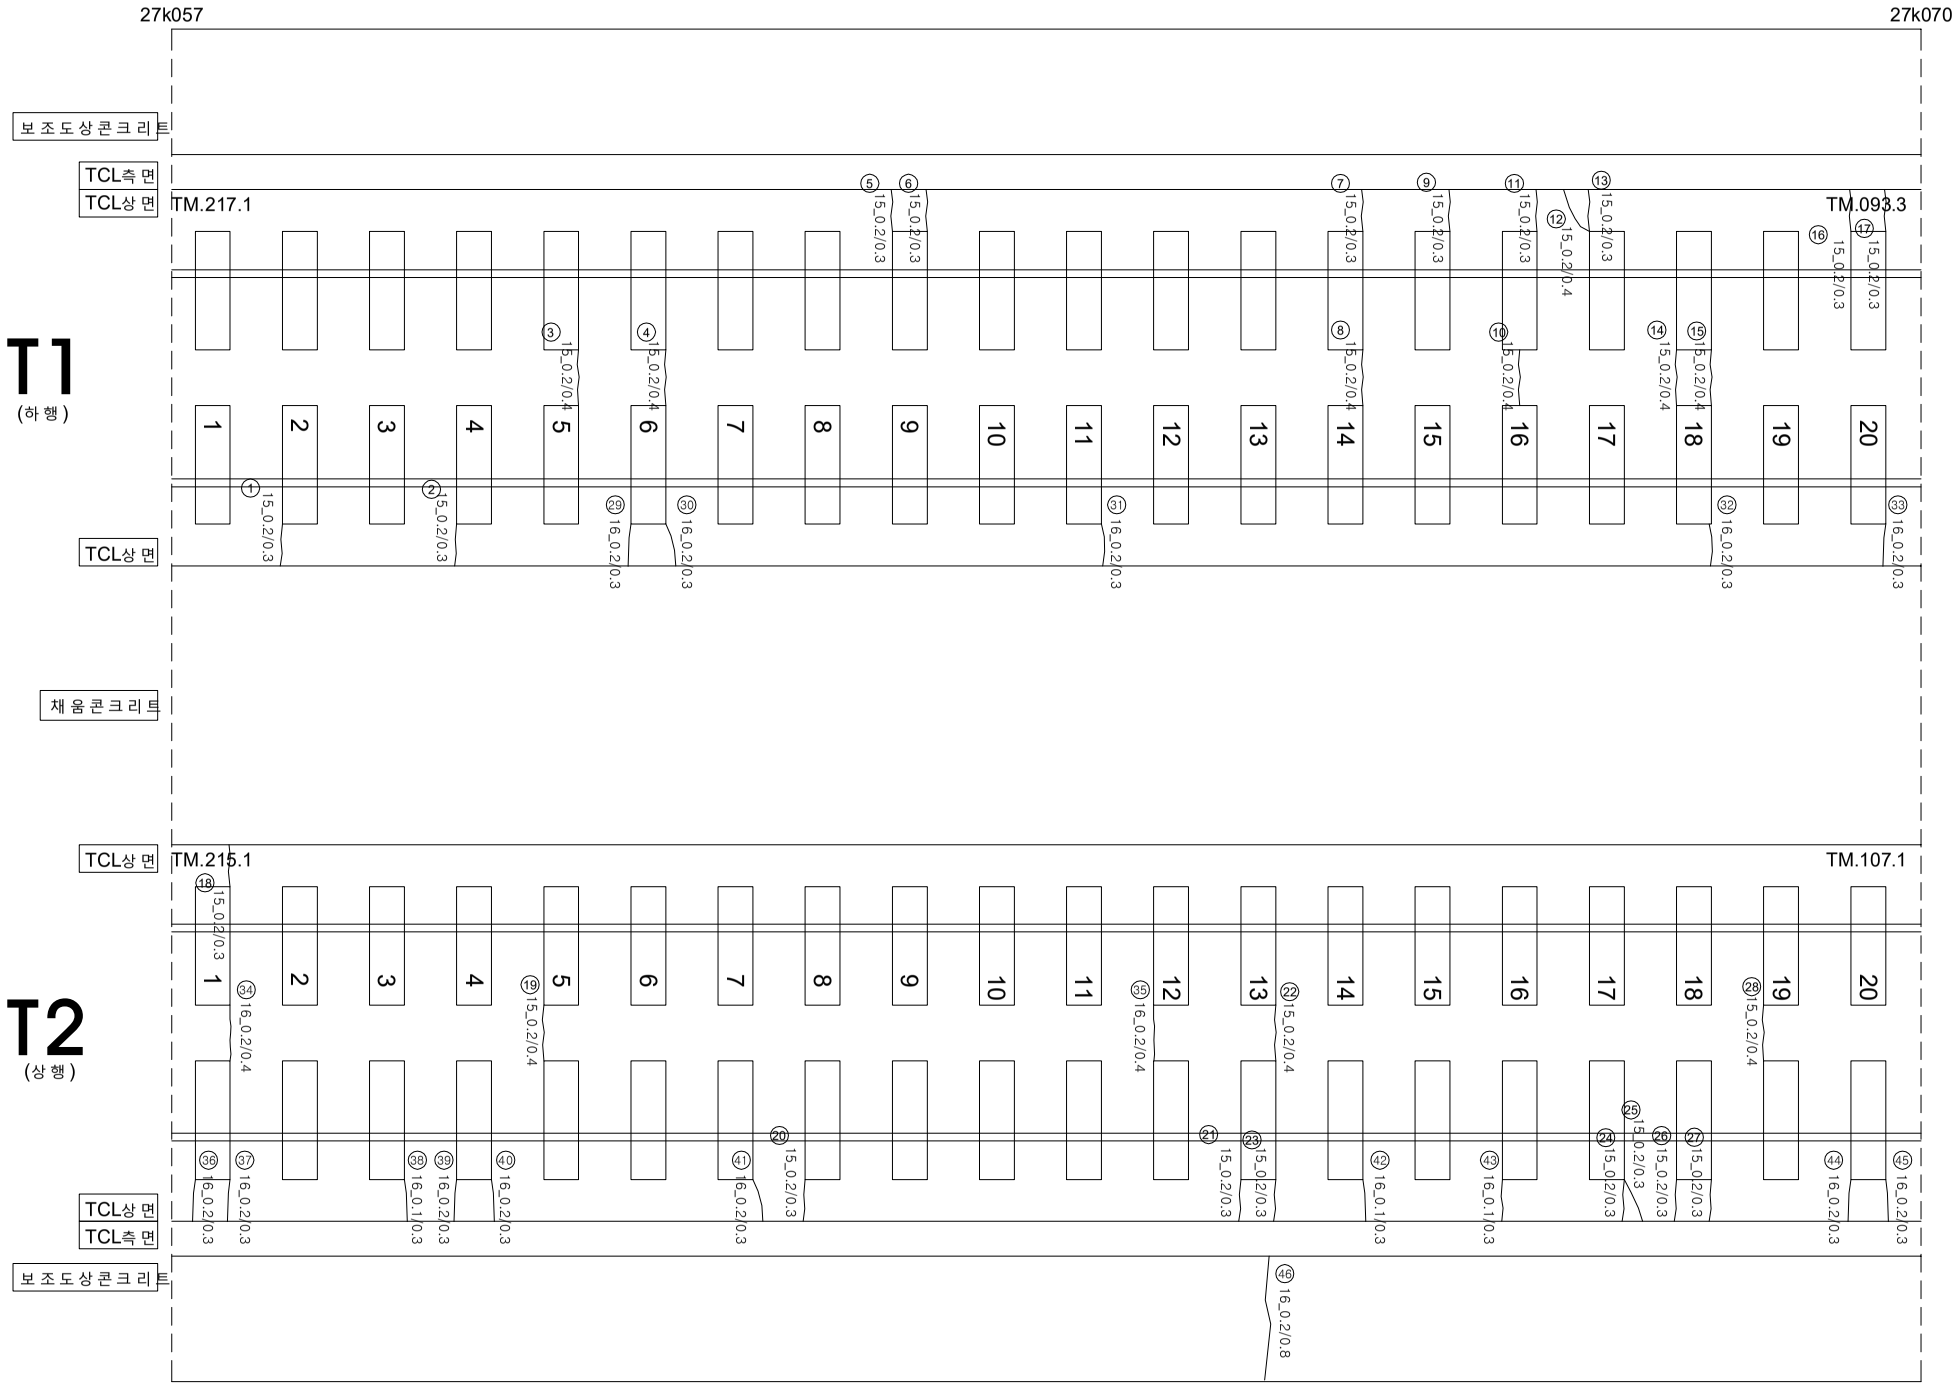
연번	손상	폭		연장		비고	연번	손상	폭		연장		비고
1	균열	0.2	㎜	0.3	m		56						
2	균열	0.2	㎜	0.3	m		57						
3	균열	0.2	㎜	0.4	m		58						
4	균열	0.2	㎜	0.4	m		59						
5	균열	0.2	㎜	0.3	m		60						
6	균열	0.2	㎜	0.3	m		61						
7	균열	0.2	㎜	0.3	m		62						
8	균열	0.2	㎜	0.4	m		63						
9	균열	0.2	㎜	0.3	m		64						
10	균열	0.2	㎜	0.4	m		65						
11	균열	0.2	㎜	0.3	m		66						
12	균열	0.2	㎜	0.4	m		67						
13	균열	0.2	㎜	0.3	m		68						
14	균열	0.2	㎜	0.4	m		69						
15	균열	0.2	㎜	0.4	m		70						
16	균열	0.2	㎜	0.3	m		71						
17	균열	0.2	㎜	0.3	m		72						
18	균열	0.2	㎜	0.3	m		73						
19	균열	0.2	㎜	0.4	m		74						
20	균열	0.2	㎜	0.3	m		75						
21	균열	0.2	㎜	0.3	m		76						
22	균열	0.2	㎜	0.4	m		77						
23	균열	0.2	㎜	0.3	m		78						
24	균열	0.2	㎜	0.3	m		79						
25	균열	0.2	㎜	0.3	m		80						
26	균열	0.2	㎜	0.3	m		81						
27	균열	0.2	㎜	0.3	m		82						
28	균열	0.2	㎜	0.4	m		83						
29	균열	0.2	㎜	0.3	m		84						
30	균열	0.2	㎜	0.3	m		85						
31	균열	0.2	㎜	0.3	m		86						
32	균열	0.2	㎜	0.3	m		87						
33	균열	0.2	㎜	0.3	m		88

34	균열	0.2	㎜	0.4	m		89						
35	균열	0.2	㎜	0.4	m		90						
36	균열	0.2	㎜	0.3	m		91						
37	균열	0.2	㎜	0.3	m		92						
38	균열	0.1	㎜	0.3	m		93						
39	균열	0.2	㎜	0.3	m		94						
40	균열	0.2	㎜	0.3	m		95						
41	균열	0.2	㎜	0.3	m		96						
42	균열	0.1	㎜	0.3	m		97						
43	균열	0.1	㎜	0.3	m		98						
44	균열	0.2	㎜	0.3	m		99						
45	균열	0.2	㎜	0.3	m		100						
46	균열	0.2	㎜	0.8	m		101						
47							102						
48							103						
49							104						
50							105						
51							106						
52							107						
53							108						
54							109						
55							110
