외관조사망도 번호
U6_영곡터널_386(27k107~27k120)

호남고속선 영곡터널_386(27.107~27.120km, S386)

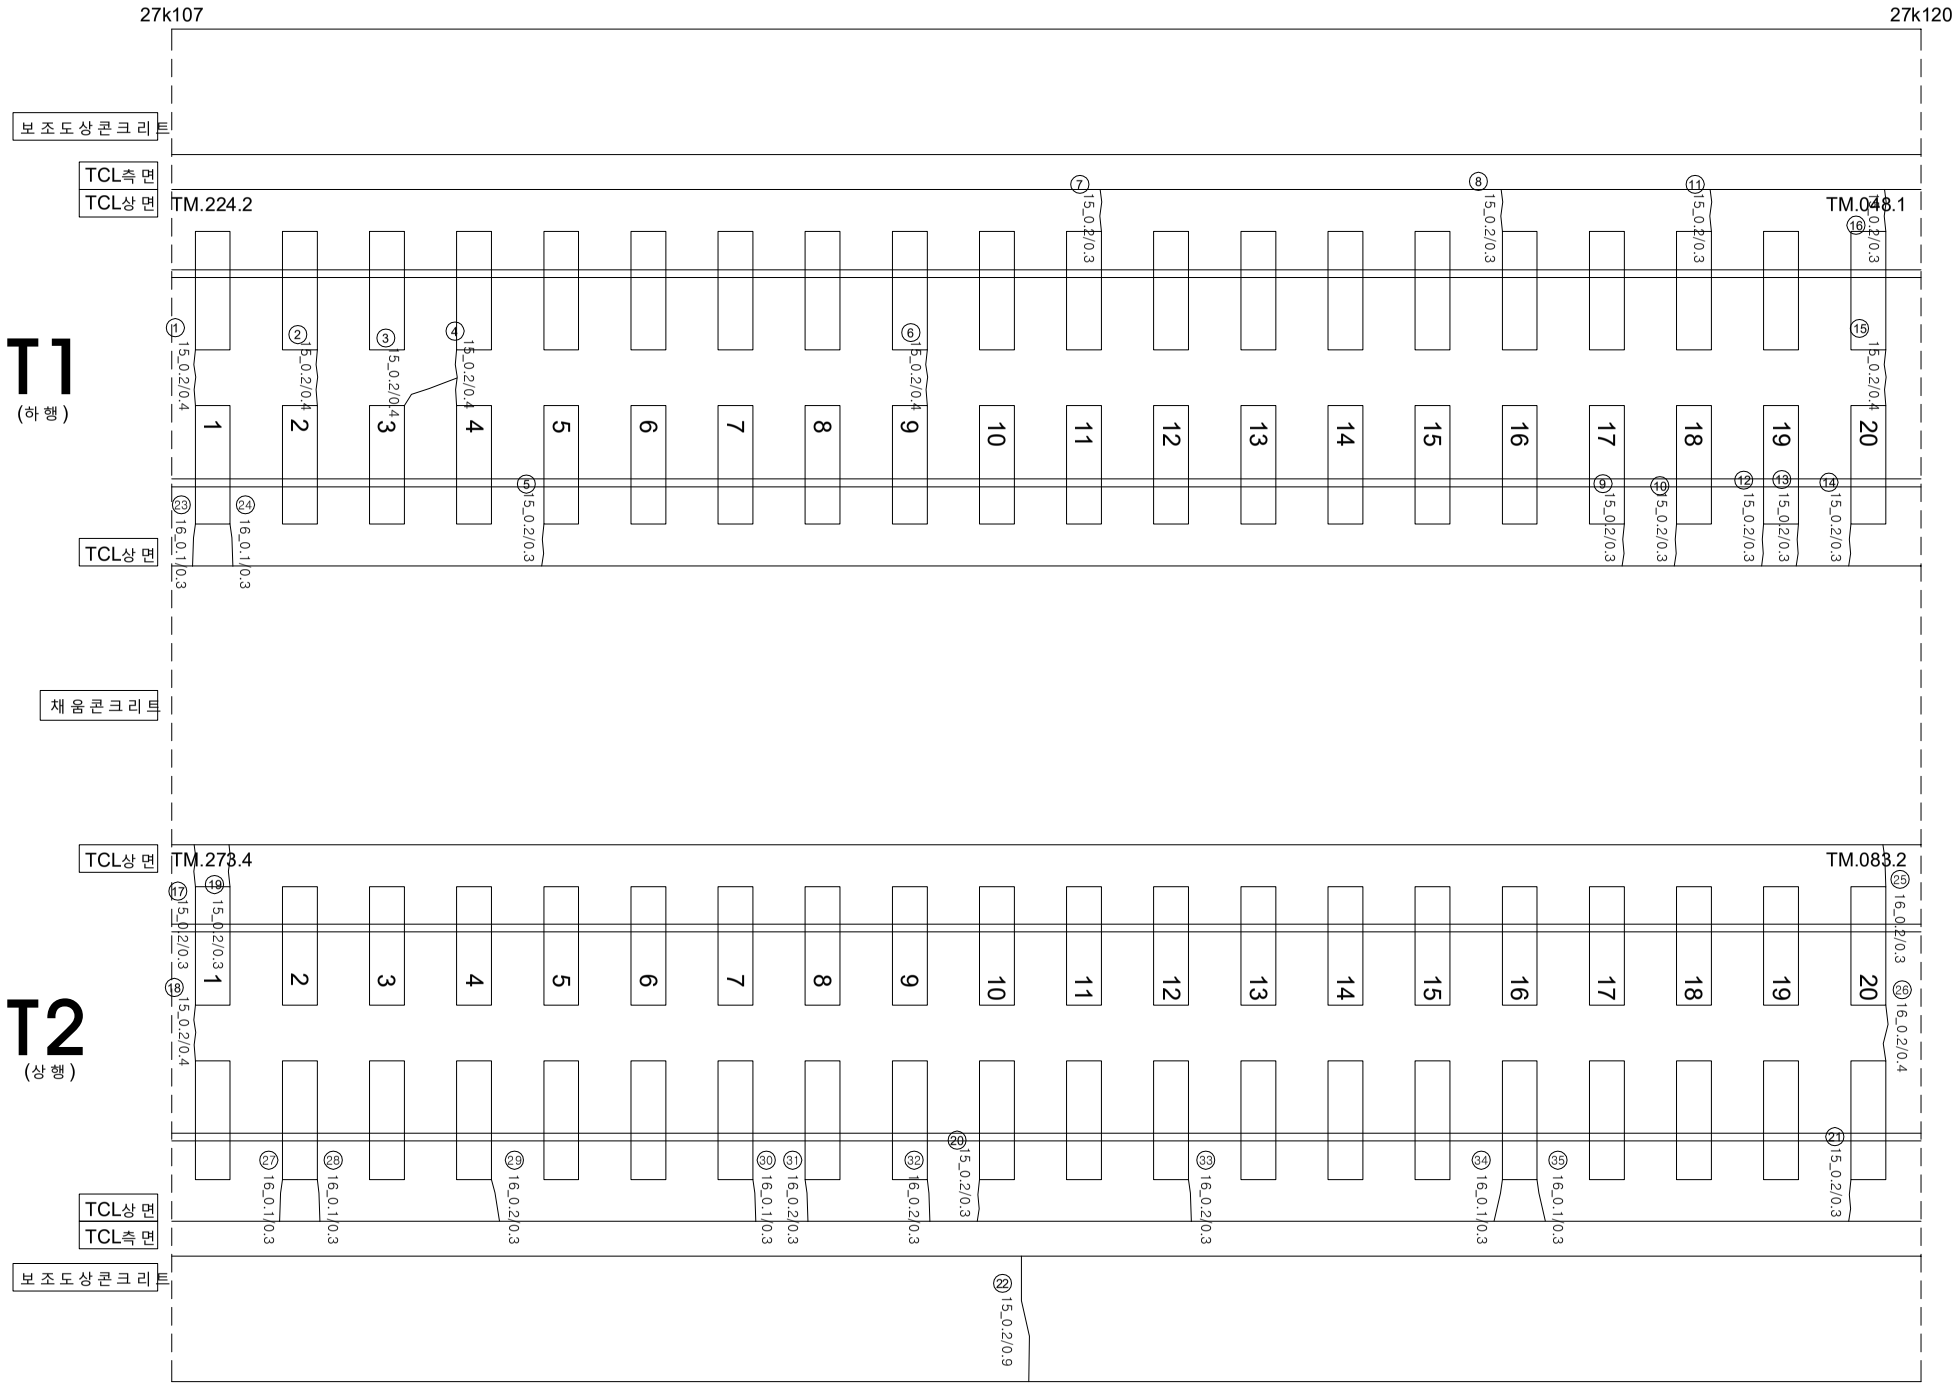
연번	손상	폭		연장		비고	연번	손상	폭		연장		비고
1	균열	0.2	㎜	0.4	m		56						
2	균열	0.2	㎜	0.4	m		57						
3	균열	0.2	㎜	0.4	m		58						
4	균열	0.2	㎜	0.4	m		59						
5	균열	0.2	㎜	0.3	m		60						
6	균열	0.2	㎜	0.4	m		61						
7	균열	0.2	㎜	0.3	m		62						
8	균열	0.2	㎜	0.3	m		63						
9	균열	0.2	㎜	0.3	m		64						
10	균열	0.2	㎜	0.3	m		65						
11	균열	0.2	㎜	0.3	m		66						
12	균열	0.2	㎜	0.3	m		67						
13	균열	0.2	㎜	0.3	m		68						
14	균열	0.2	㎜	0.3	m		69						
15	균열	0.2	㎜	0.4	m		70						
16	균열	0.2	㎜	0.3	m		71						
17	균열	0.2	㎜	0.3	m		72						
18	균열	0.2	㎜	0.4	m		73						
19	균열	0.2	㎜	0.3	m		74						
20	균열	0.2	㎜	0.3	m		75						
21	균열	0.2	㎜	0.3	m		76						
22	균열	0.2	㎜	0.9	m		77						
23	균열	0.1	㎜	0.3	m		78						
24	균열	0.1	㎜	0.3	m		79						
25	균열	0.2	㎜	0.3	m		80						
26	균열	0.2	㎜	0.4	m		81						
27	균열	0.1	㎜	0.3	m		82						
28	균열	0.1	㎜	0.3	m		83						
29	균열	0.2	㎜	0.3	m		84						
30	균열	0.1	㎜	0.3	m		85						
31	균열	0.2	㎜	0.3	m		86						
32	균열	0.2	㎜	0.3	m		87						
33	균열	0.2	㎜	0.3	m		88

34	균열	0.1	㎜	0.3	m		89						
35	균열	0.1	㎜	0.3	m		90						
36							91						
37							92						
38							93						
39							94						
40							95						
41							96						
42							97						
43							98						
44							99						
45							100						
46							101						
47							102						
48							103						
49							104						
50							105						
51							106						
52							107						
53							108						
54							109						
55							110
