외관조사망도 번호
U6_영곡터널_387(27k120~27k132)

호남고속선 영곡터널_387(27.120~27.132km, S387)

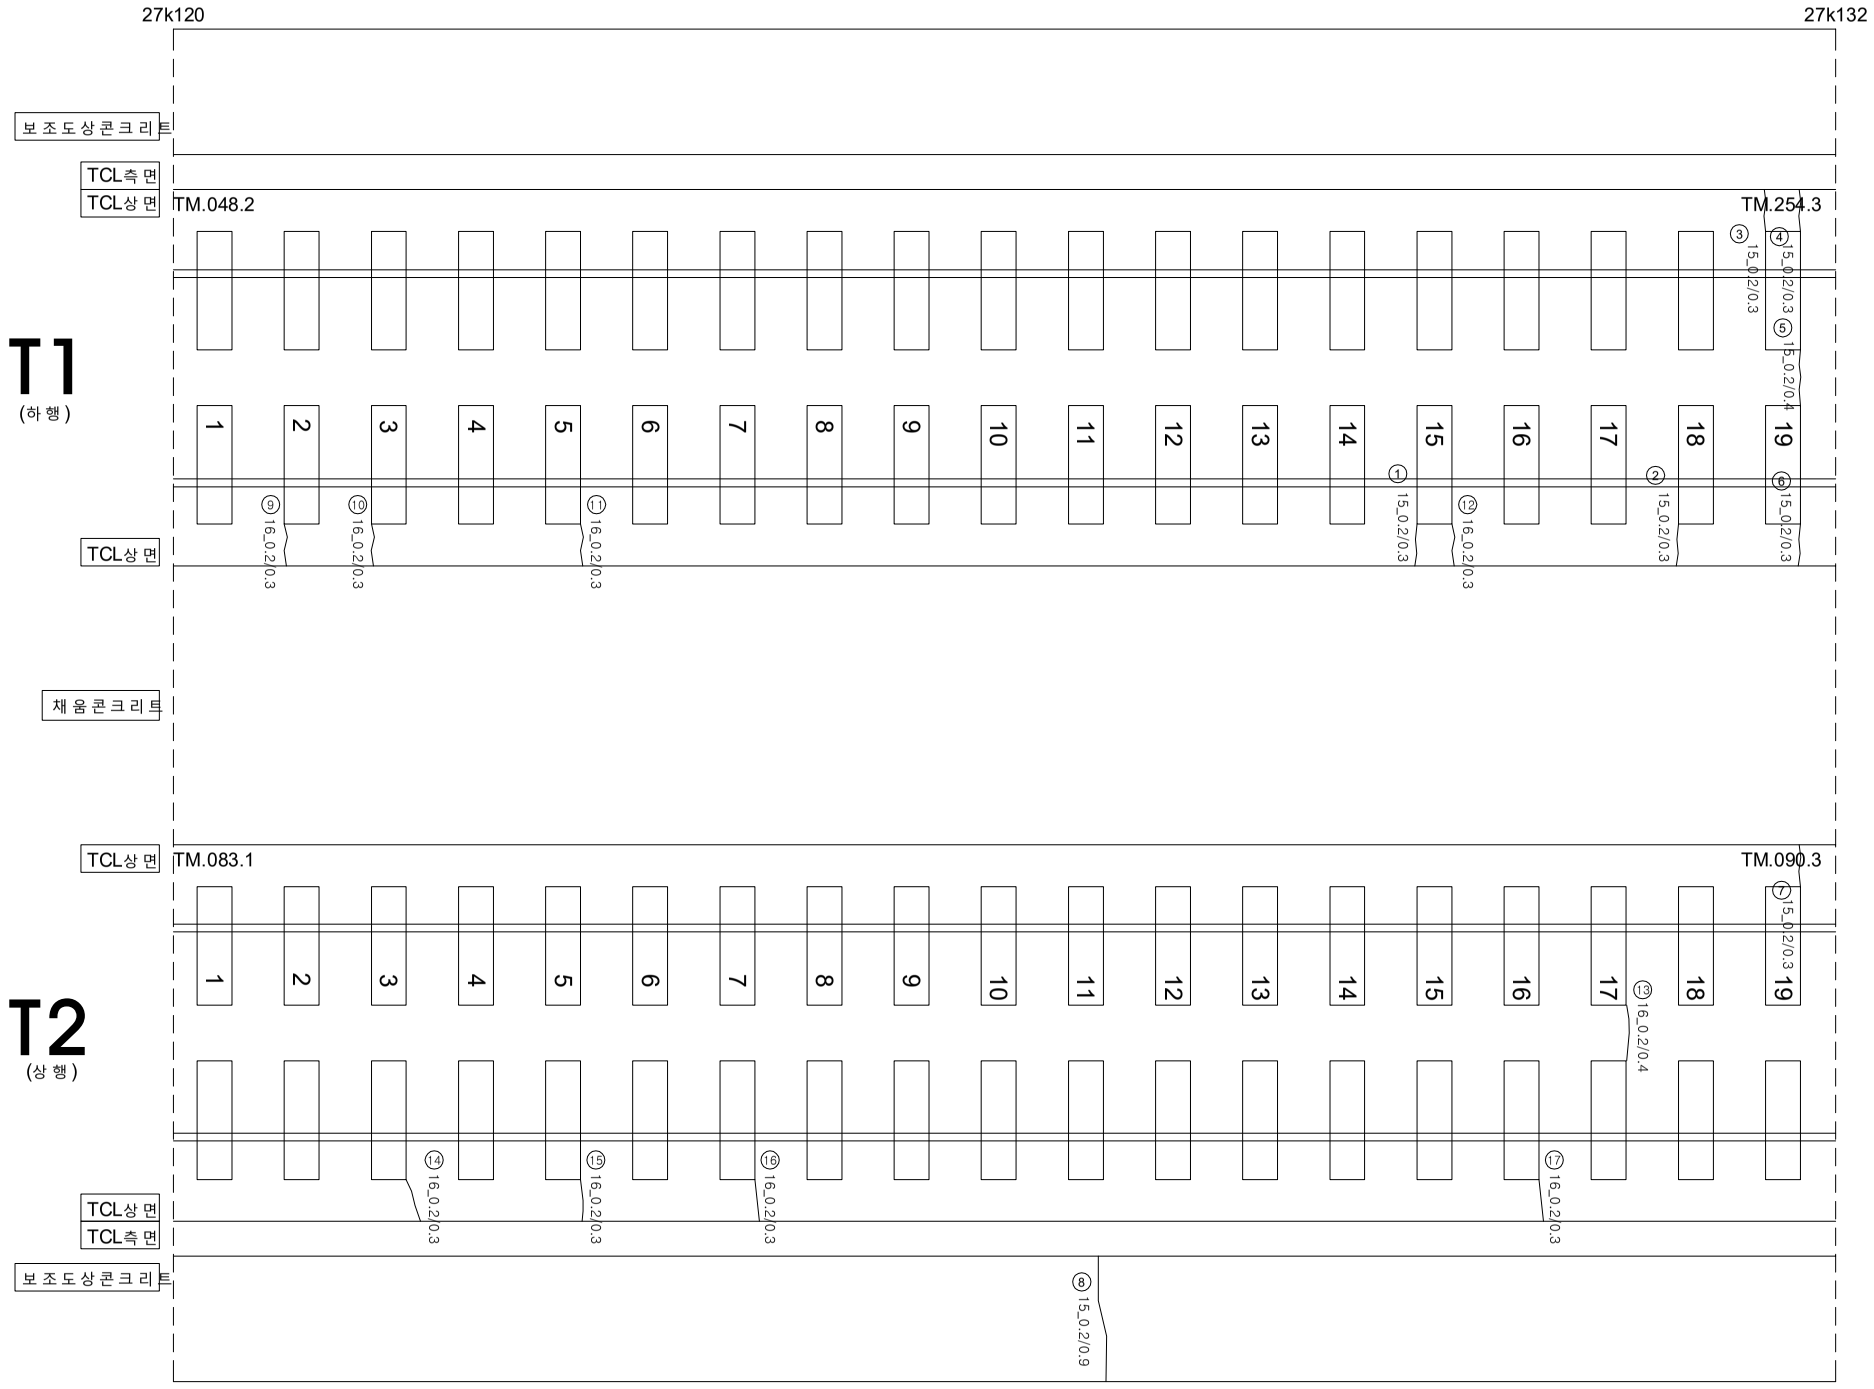
연번	손상	폭		연장		비고	연번	손상	폭		연장		비고
1	균열	0.2	㎜	0.3	m		56						
2	균열	0.2	㎜	0.3	m		57						
3	균열	0.2	㎜	0.3	m		58						
4	균열	0.2	㎜	0.3	m		59						
5	균열	0.2	㎜	0.4	m		60						
6	균열	0.2	㎜	0.3	m		61						
7	균열	0.2	㎜	0.3	m		62						
8	균열	0.2	㎜	0.9	m		63						
9	균열	0.2	㎜	0.3	m		64						
10	균열	0.2	㎜	0.3	m		65						
11	균열	0.2	㎜	0.3	m		66						
12	균열	0.2	㎜	0.3	m		67						
13	균열	0.2	㎜	0.4	m		68						
14	균열	0.2	㎜	0.3	m		69						
15	균열	0.2	㎜	0.3	m		70						
16	균열	0.2	㎜	0.3	m		71						
17	균열	0.2	㎜	0.3	m		72						
18							73						
19							74						
20							75						
21							76						
22							77						
23							78						
24							79						
25							80						
26							81						
27							82						
28							83						
29							84						
30							85						
31							86						
32							87						
33							88						
34							89						
35							90						
36							91						
37							92						
38							93						
39							94						
40							95						
41							96						
42							97

43							98						
44							99						
45							100						
46							101						
47							102						
48							103						
49							104						
50							105						
51							106						
52							107						
53							108						
54							109						
55							110
