| 외관조사망도 번호 |
| U6_영곡터널_388(27k132~27k145) |

# 호남고속선 영곡터널_388(27.132~27.145km, S388)

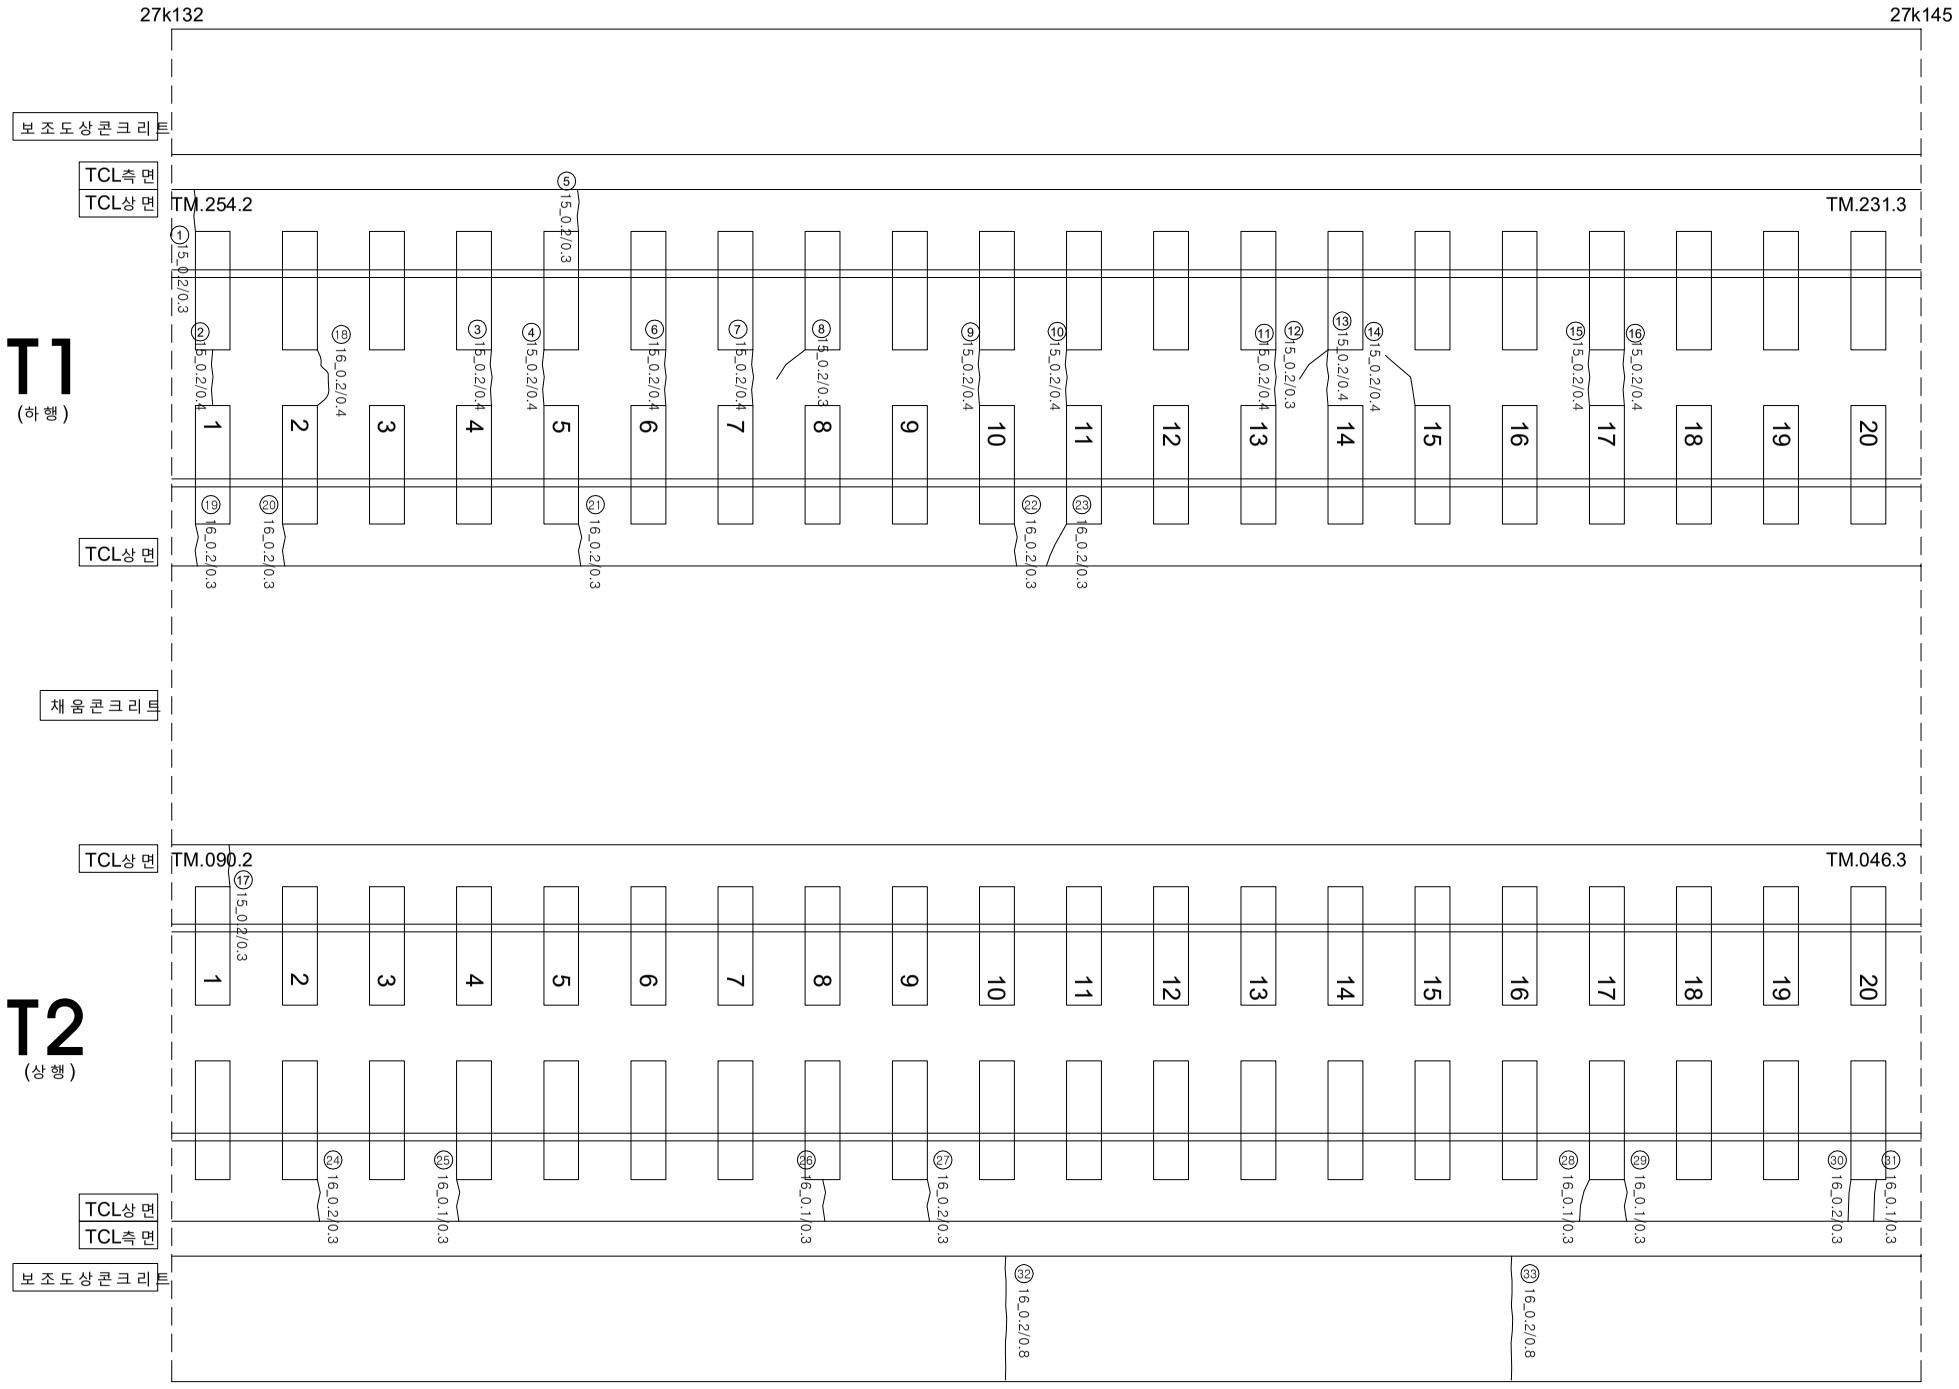
| 연번 | 손상 | 폭 | | 연장 | | 비고 | 연번 | 손상 | 폭 | | 연장 | | 비고 |
|---|---|---|---|---|---|---|---|---|---|---|---|---|---|
| 1 | 균열 | 0.2 | ㎜ | 0.3 | m | | 56 | | | | | | |
| 2 | 균열 | 0.2 | ㎜ | 0.3 | m | | 57 | | | | | | |
| 3 | 균열 | 0.2 | ㎜ | 0.3 | m | | 58 | | | | | | |
| 4 | 균열 | 0.2 | ㎜ | 0.3 | m | | 59 | | | | | | |
| 5 | 균열 | 0.2 | ㎜ | 0.3 | m | | 60 | | | | | | |
| 6 | 균열 | 0.2 | ㎜ | 0.3 | m | | 61 | | | | | | |
| 7 | 균열 | 0.2 | ㎜ | 0.3 | m | | 62 | | | | | | |
| 8 | 균열 | 0.2 | ㎜ | 0.3 | m | | 63 | | | | | | |
| 9 | 균열 | 0.2 | ㎜ | 0.3 | m | | 64 | | | | | | |
| 10 | 균열 | 0.2 | ㎜ | 0.3 | m | | 65 | | | | | | |
| 11 | 균열 | 0.2 | ㎜ | 0.3 | m | | 66 | | | | | | |
| 12 | 균열 | 0.2 | ㎜ | 0.3 | m | | 67 | | | | | | |
| 13 | 균열 | 0.2 | ㎜ | 0.3 | m | | 68 | | | | | | |
| 14 | 균열 | 0.2 | ㎜ | 0.3 | m | | 69 | | | | | | |
| 15 | 균열 | 0.2 | ㎜ | 0.3 | m | | 70 | | | | | | |
| 16 | 균열 | 0.2 | ㎜ | 0.3 | m | | 71 | | | | | | |
| 17 | 균열 | 0.2 | ㎜ | 0.3 | m | | 72 | | | | | | |
| 18 | 균열 | 0.2 | ㎜ | 0.3 | m | | 73 | | | | | | |
| 19 | 균열 | 0.2 | ㎜ | 0.3 | m | | 74 | | | | | | |
| 20 | 균열 | 0.2 | ㎜ | 0.3 | m | | 75 | | | | | | |
| 21 | 균열 | 0.2 | ㎜ | 0.3 | m | | 76 | | | | | | |
| 22 | 균열 | 0.2 | ㎜ | 0.3 | m | | 77 | | | | | | |
| 23 | 균열 | 0.2 | ㎜ | 0.3 | m | | 78 | | | | | | |
| 24 | 균열 | 0.2 | ㎜ | 0.3 | m | | 79 | | | | | | |
| 25 | 균열 | 0.1 | ㎜ | 0.3 | m | | 80 | | | | | | |
| 26 | 균열 | 0.1 | ㎜ | 0.3 | m | | 81 | | | | | | |
| 27 | 균열 | 0.2 | ㎜ | 0.3 | m | | 82 | | | | | | |
| 28 | 균열 | 0.1 | ㎜ | 0.3 | m | | 83 | | | | | | |
| 29 | 균열 | 0.1 | ㎜ | 0.3 | m | | 84 | | | | | | |
| 30 | 균열 | 0.2 | ㎜ | 0.3 | m | | 85 | | | | | | |
| 31 | 균열 | 0.1 | ㎜ | 0.3 | m | | 86 | | | | | | |
| 32 | 균열 | 0.2 | ㎜ | 0.8 | m | | 87 | | | | | | |
| 33 | 균열 | 0.2 | ㎜ | 0.8 | m | | 88 | | | | | | |
