외관조사망도 번호
U6_영곡터널_389(27k145~27k157)

호남고속선 영곡터널_389(27.145~27.157km, S389)

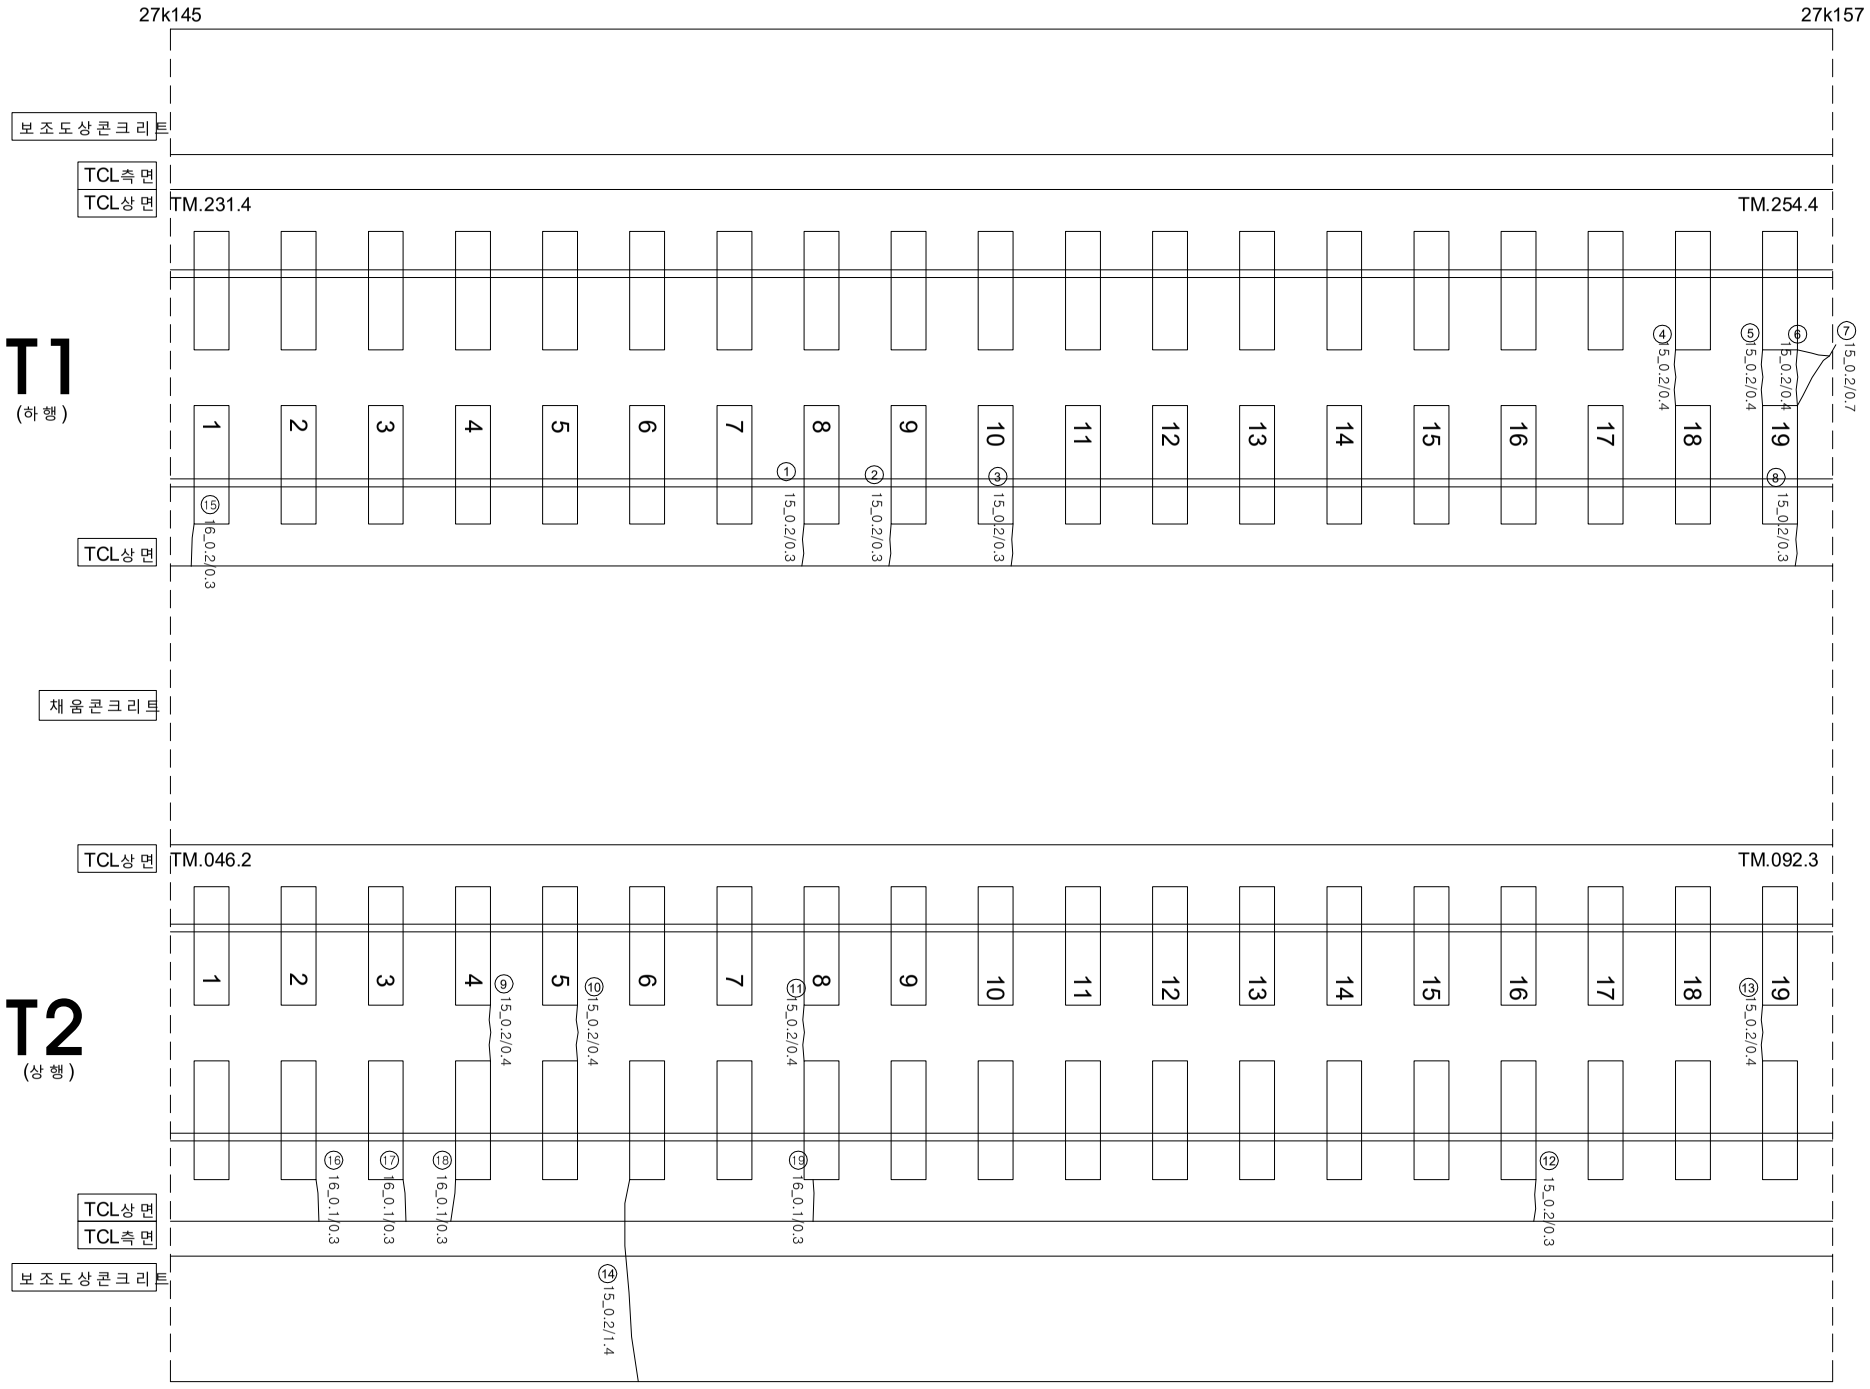
연번	손상	폭		연장		비고	연번	손상	폭		연장		비고
1	균열	0.2	㎜	0.3	m		56						
2	균열	0.2	㎜	0.3	m		57						
3	균열	0.2	㎜	0.3	m		58						
4	균열	0.2	㎜	0.4	m		59						
5	균열	0.2	㎜	0.4	m		60						
6	균열	0.2	㎜	0.4	m		61						
7	균열	0.2	㎜	0.7	m		62						
8	균열	0.2	㎜	0.3	m		63						
9	균열	0.2	㎜	0.4	m		64						
10	균열	0.2	㎜	0.4	m		65						
11	균열	0.2	㎜	0.4	m		66						
12	균열	0.2	㎜	0.3	m		67						
13	균열	0.2	㎜	0.4	m		68						
14	균열	0.2	㎜	1.4	m		69						
15	균열	0.2	㎜	0.3	m		70						
16	균열	0.1	㎜	0.3	m		71						
17	균열	0.1	㎜	0.3	m		72						
18	균열	0.1	㎜	0.3	m		73						
19	균열	0.2	㎜	0.8	m		74						
20							75						
21							76						
22							77						
23							78						
24							79						
25							80						
26							81						
27							82						
28							83						
29							84						
30							85						
31							86						
32							87						
33							88						
34							89						
35							90						
36							91						
37							92						
38							93						
39							94						
40							95						
41							96

42							97						
43							98						
44							99						
45							100						
46							101						
47							102						
48							103						
49							104						
50							105						
51							106						
52							107						
53							108						
54							109						
55							110
