외관조사망도 번호
U6_영곡터널_390(27k157~27k170)

호남고속선 영곡터널_390(27.157~27.170km, S390)

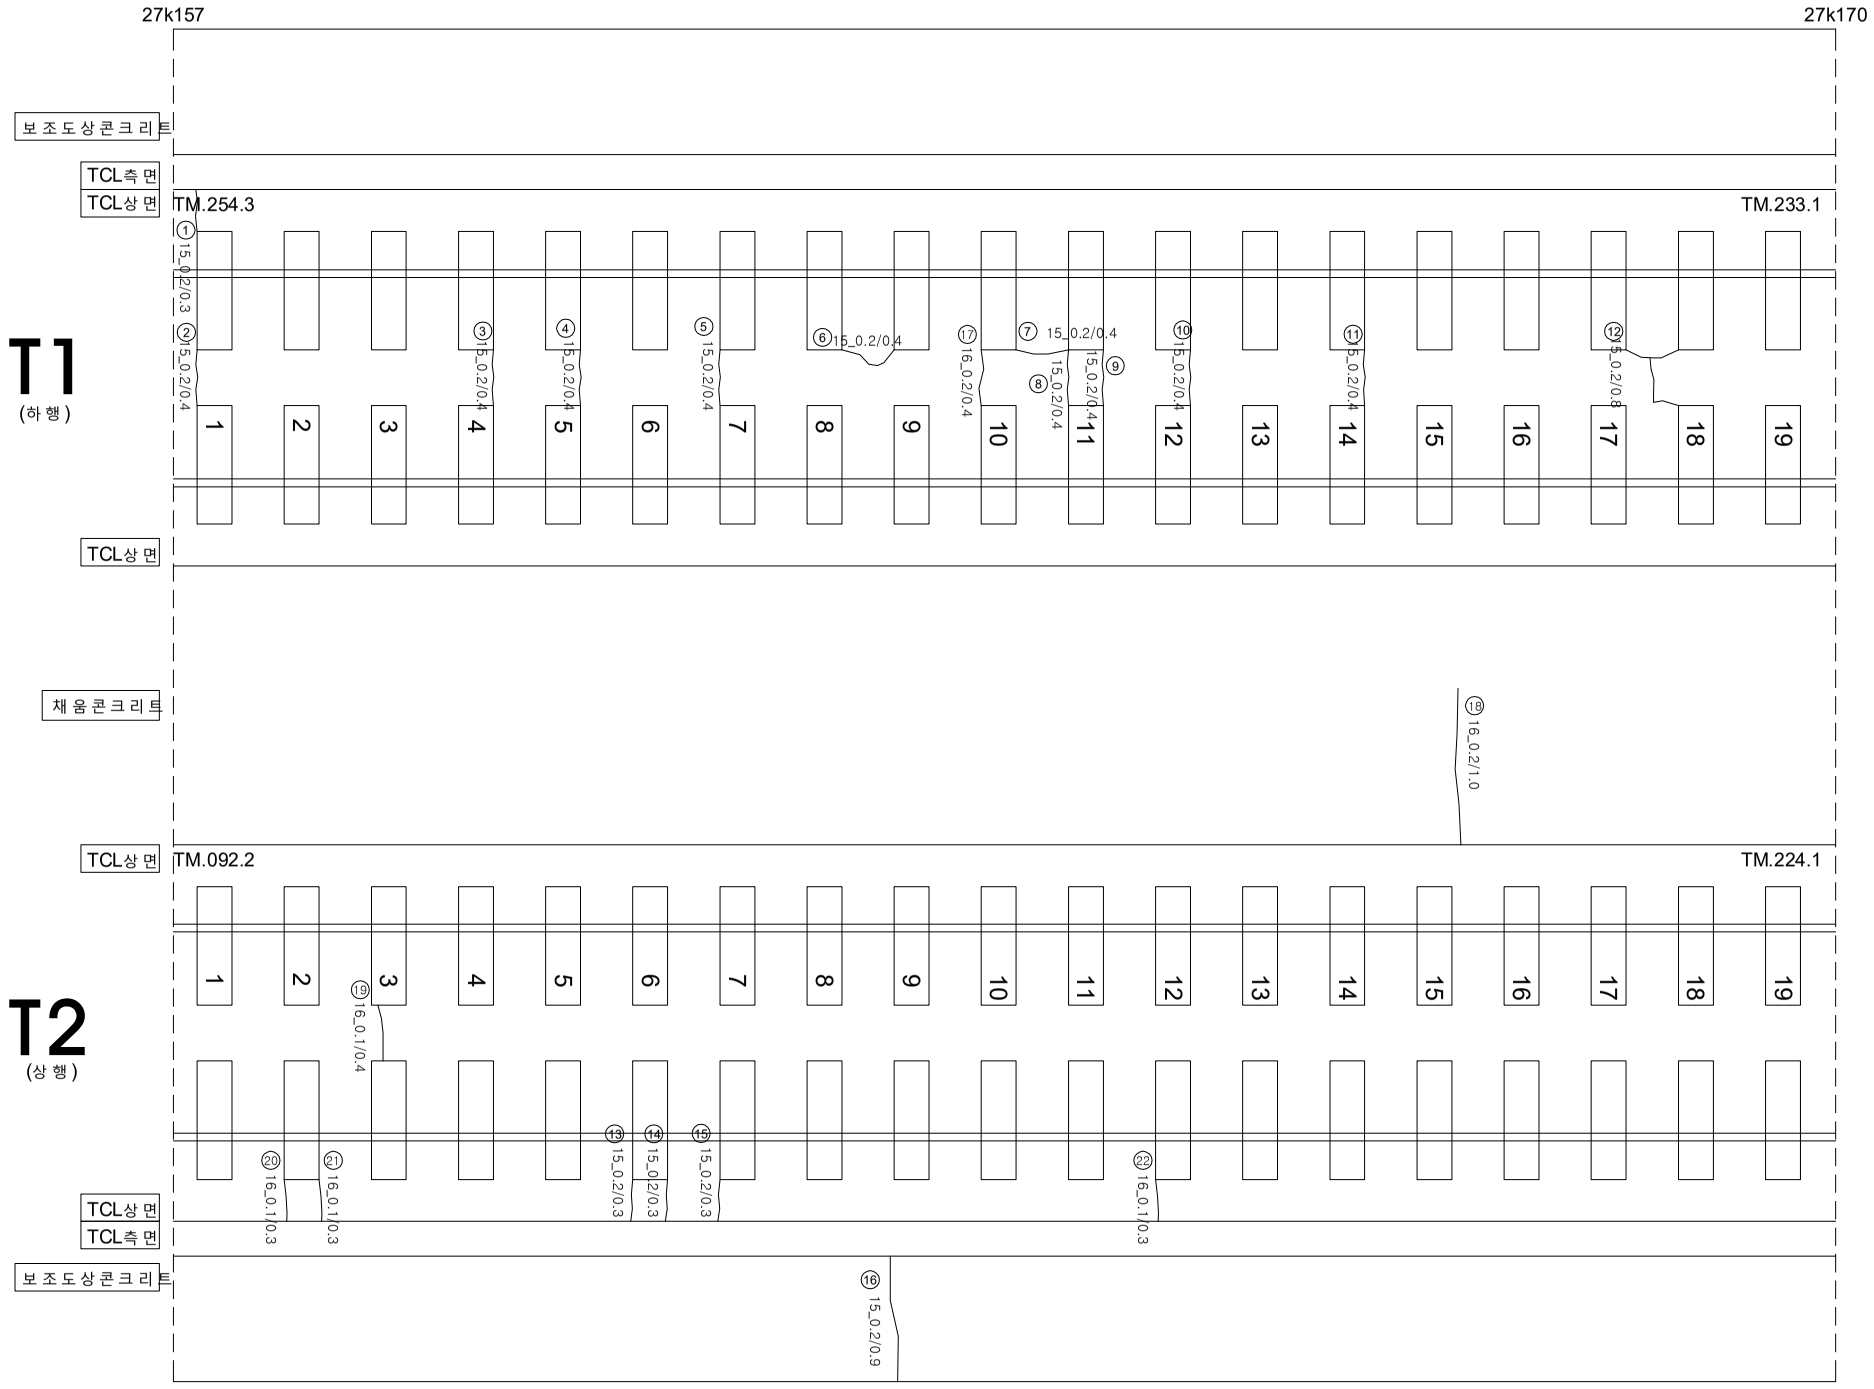
연번	손상	폭		연장		비고	연번	손상	폭		연장		비고
1	균열	0.2	㎜	0.3	m		56						
2	균열	0.2	㎜	0.4	m		57						
3	균열	0.2	㎜	0.4	m		58						
4	균열	0.2	㎜	0.4	m		59						
5	균열	0.2	㎜	0.4	m		60						
6	균열	0.2	㎜	0.4	m		61						
7	균열	0.2	㎜	0.4	m		62						
8	균열	0.2	㎜	0.4	m		63						
9	균열	0.2	㎜	0.4	m		64						
10	균열	0.2	㎜	0.4	m		65						
11	균열	0.2	㎜	0.4	m		66						
12	균열	0.2	㎜	0.8	m		67						
13	균열	0.2	㎜	0.3	m		68						
14	균열	0.2	㎜	0.3	m		69						
15	균열	0.2	㎜	0.3	m		70						
16	균열	0.2	㎜	0.9	m		71						
17	균열	0.2	㎜	0.4	m		72						
18	균열	0.2	㎜	1.0	m		73						
19	균열	0.1	㎜	0.4	m		74						
20	균열	0.1	㎜	0.3	m		75						
21	균열	0.1	㎜	0.3	m		76						
22	균열	0.1	㎜	0.3	m		77						
23							78						
24							79						
25							80						
26							81						
27							82						
28							83						
29							84						
30							85						
31							86						
32							87						
33							88						
34							89						
35							90						
36							91						
37							92						
38							93						
39							94

40							95						
41							96						
42							97						
43							98						
44							99						
45							100						
46							101						
47							102						
48							103						
49							104						
50							105						
51							106						
52							107						
53							108						
54							109						
55							110
