외관조사망도 번호
U6_영곡터널_391(27k170~27k183)

호남고속선 영곡터널_391(27.170~27.183km, S391)

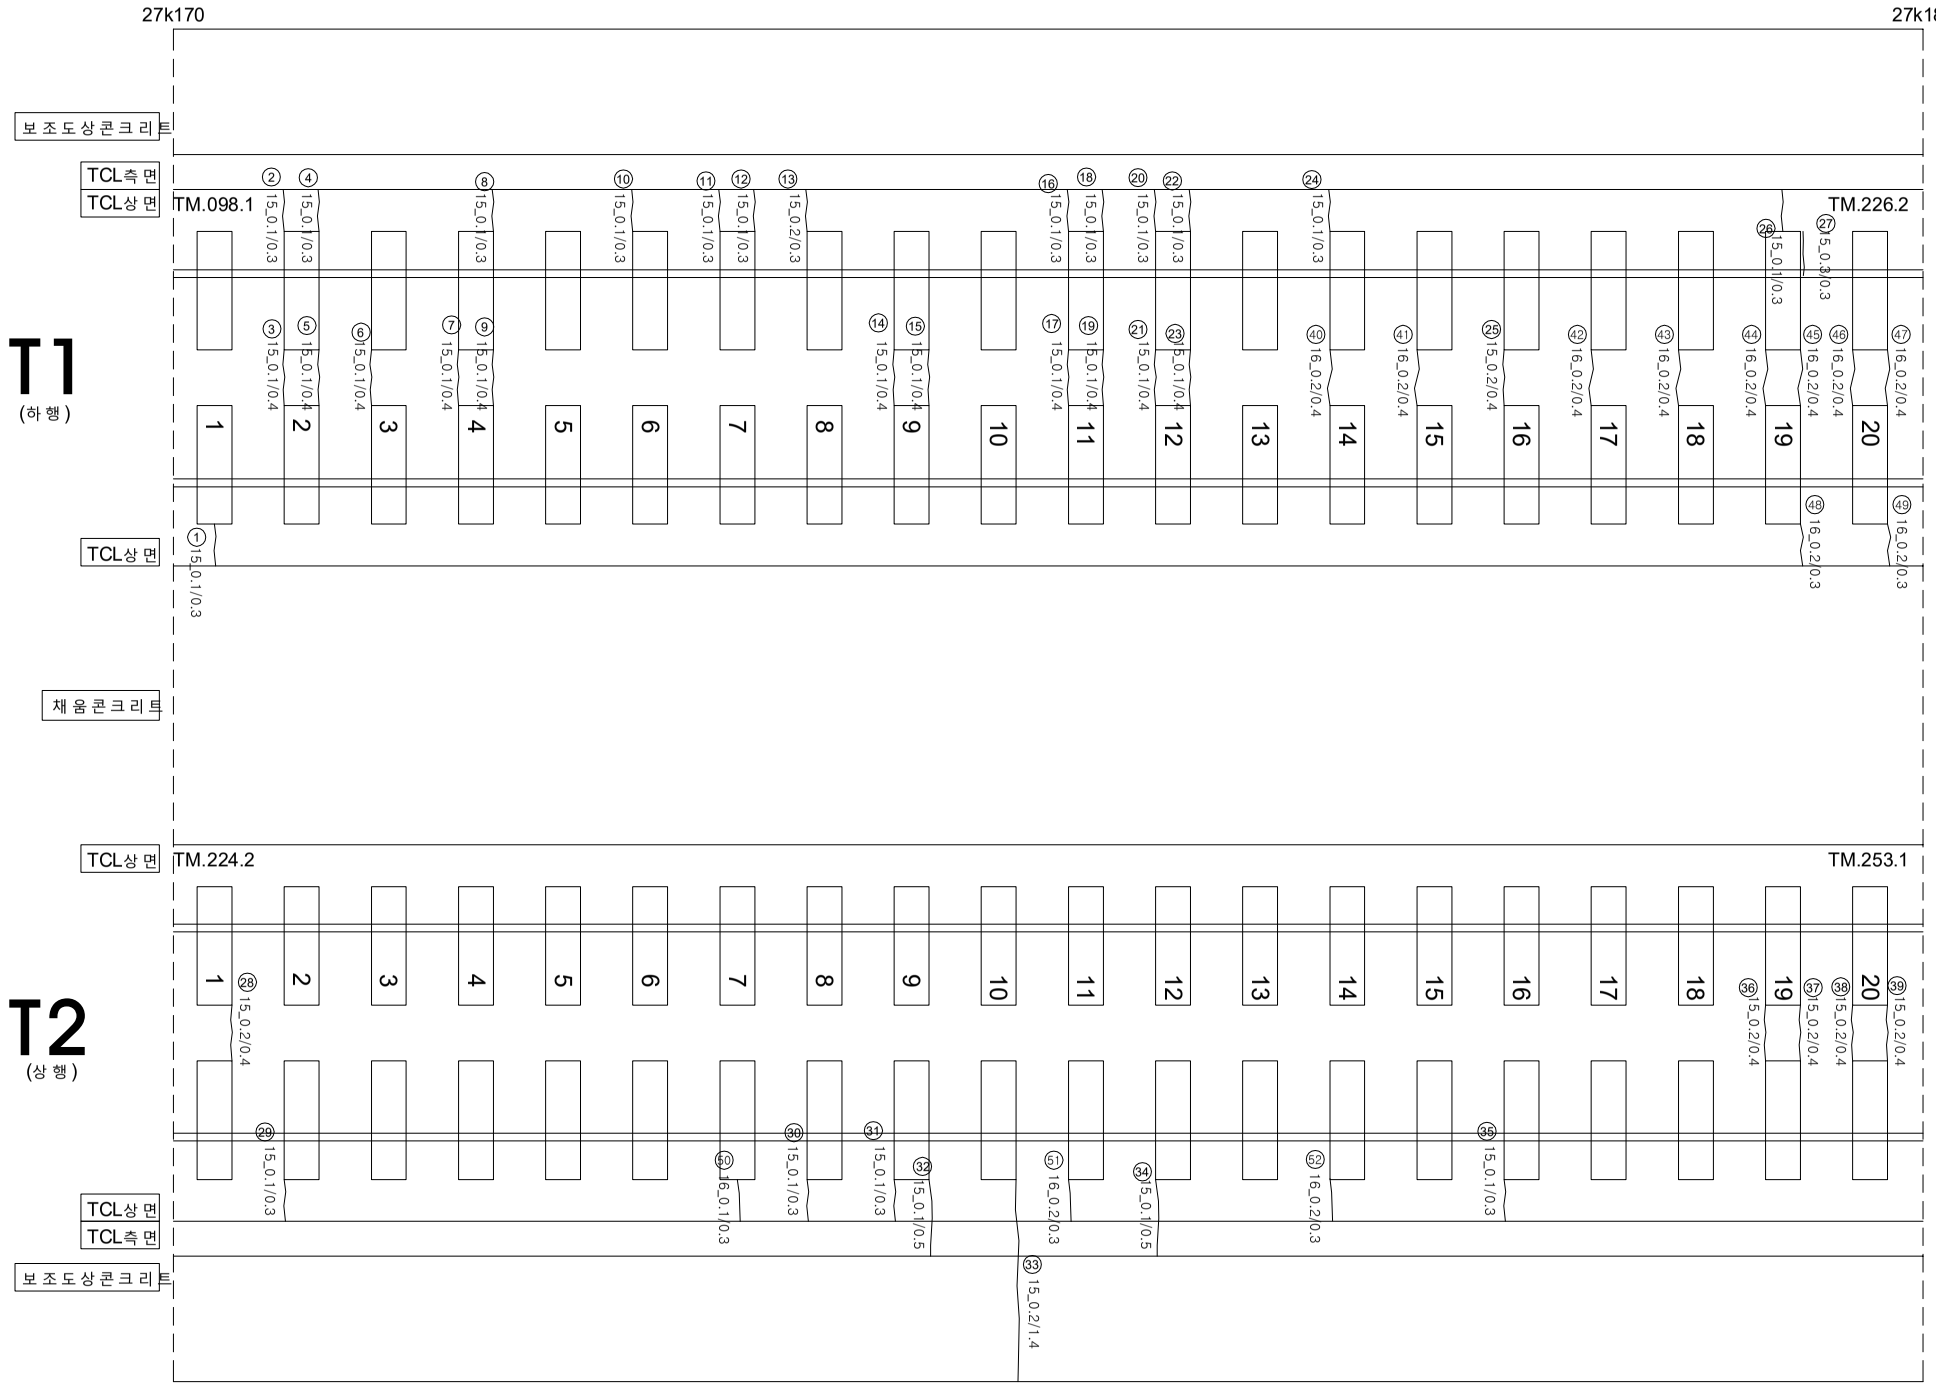
연번	손상	폭		연장		비고	연번	손상	폭		연장		비고
1	균열	0.1	㎜	0.3	m		56						
2	균열	0.1	㎜	0.3	m		57						
3	균열	0.1	㎜	0.4	m		58						
4	균열	0.1	㎜	0.3	m		59						
5	균열	0.1	㎜	0.4	m		60						
6	균열	0.1	㎜	0.4	m		61						
7	균열	0.1	㎜	0.4	m		62						
8	균열	0.1	㎜	0.3	m		63						
9	균열	0.1	㎜	0.4	m		64						
10	균열	0.1	㎜	0.3	m		65						
11	균열	0.1	㎜	0.3	m		66						
12	균열	0.1	㎜	0.3	m		67						
13	균열	0.2	㎜	0.3	m		68						
14	균열	0.1	㎜	0.4	m		69						
15	균열	0.1	㎜	0.4	m		70						
16	균열	0.1	㎜	0.3	m		71						
17	균열	0.1	㎜	0.4	m		72						
18	균열	0.1	㎜	0.3	m		73						
19	균열	0.1	㎜	0.4	m		74						
20	균열	0.1	㎜	0.3	m		75						
21	균열	0.1	㎜	0.4	m		76						
22	균열	0.1	㎜	0.3	m		77						
23	균열	0.1	㎜	0.4	m		78						
24	균열	0.1	㎜	0.3	m		79						
25	균열	0.2	㎜	0.4	m		80						
26	균열	0.1	㎜	0.3	m		81						
27	경계부균열	0.3	㎜	0.3	m		82						
28	균열	0.2	㎜	0.4	m		83						
29	균열	0.1	㎜	0.3	m		84						
30	균열	0.1	㎜	0.3	m		85						
31	균열	0.1	㎜	0.3	m		86						
32	균열	0.1	㎜	0.5	m		87						
33	균열	0.2	㎜	1.4	m		88

34	균열	0.1	㎜	0.5	m		89						
35	균열	0.1	㎜	0.3	m		90						
36	균열	0.2	㎜	0.4	m		91						
37	균열	0.2	㎜	0.4	m		92						
38	균열	0.2	㎜	0.4	m		93						
39	균열	0.2	㎜	0.4	m		94						
40	균열	0.2	㎜	0.4	m		95						
41	균열	0.2	㎜	0.4	m		96						
42	균열	0.2	㎜	0.4	m		97						
43	균열	0.2	㎜	0.4	m		98						
44	균열	0.2	㎜	0.4	m		99						
45	균열	0.2	㎜	0.4	m		100						
46	균열	0.2	㎜	0.4	m		101						
47	균열	0.2	㎜	0.4	m		102						
48	균열	0.2	㎜	0.3	m		103						
49	균열	0.2	㎜	0.3	m		104						
50	균열	0.1	㎜	0.3	m		105						
51	균열	0.2	㎜	0.3	m		106						
52	균열	0.2	㎜	0.3	m		107						
53							108						
54							109						
55							110
