외관조사망도 번호
U6_영곡터널_392(27k183~27k195)

호남고속선 영곡터널_392(27.183~27.195km, S392)

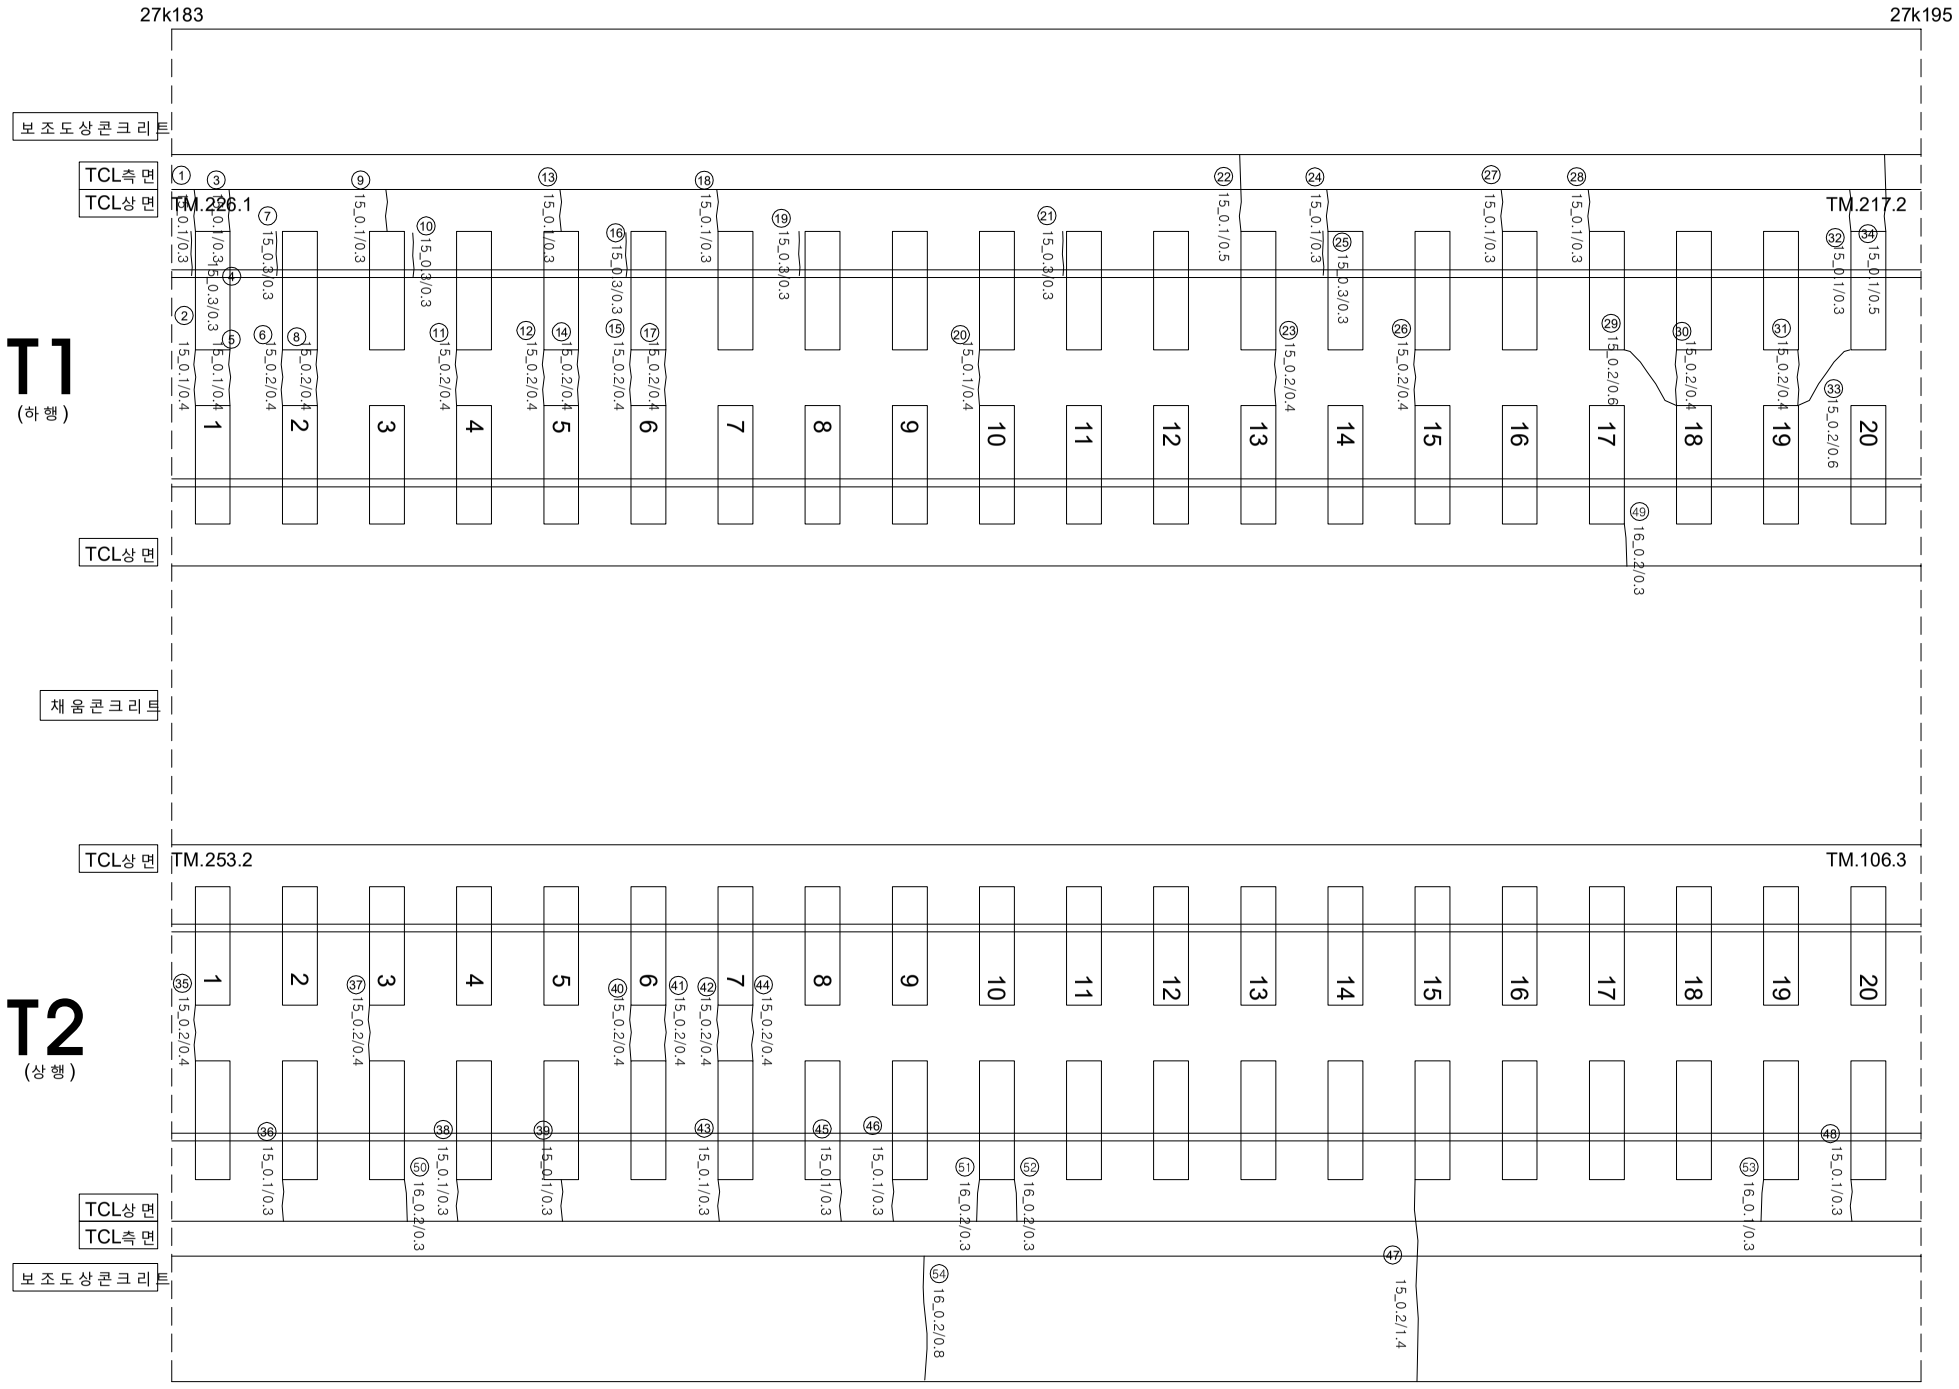
연번	손상	폭		연장		비고	연번	손상	폭		연장		비고
1	경계부 균열	0.1	㎜	0.3	m		56						
2	균열	0.1	㎜	0.4	m		57						
3	균열	0.1	㎜	0.3	m		58						
4	균열	0.3	㎜	0.3	m		59						
5	균열	0.1	㎜	0.4	m		60						
6	균열	0.3	㎜	0.3	m		61						
7	경계부 균열	0.2	㎜	0.4	m		62						
8	균열	0.2	㎜	0.4	m		63						
9	균열	0.1	㎜	0.3	m		64						
10	경계부 균열	0.1	㎜	0.3	m		65						
11	균열	0.2	㎜	0.4	m		66						
12	균열	0.2	㎜	0.4	m		67						
13	균열	0.1	㎜	0.3	m		68						
14	균열	0.2	㎜	0.4	m		69						
15	균열	0.2	㎜	0.4	m		70						
16	경계부 균열	0.3	㎜	0.3	m		71						
17	균열	0.2	㎜	0.4	m		72						
18	균열	0.1	㎜	0.3	m		73						
19	경계부 균열	0.3	㎜	0.3	m		74						
20	균열	0.1	㎜	0.4	m		75						
21	경계부 균열	0.3	㎜	0.3	m		76						
22	균열	0.1	㎜	0.5	m		77						
23	균열	0.2	㎜	0.4	m		78						
24	균열	0.1	㎜	0.3	m		79						
25	경계부 균열	0.3	㎜	0.3	m		80						
26	균열	0.2	㎜	0.4	m		81						
27	균열	0.1	㎜	0.3	m		82						
28	균열	0.1	㎜	0.3	m		83						
29	균열	0.2	㎜	0.6	m		84						
30	균열	0.2	㎜	0.4	m		85						
31	균열	0.2	㎜	0.4	m		86						
32	균열	0.1	㎜	0.3	m		87

33	균열	0.2	㎜	0.6	m		88						
34	균열	0.1	㎜	0.5	m		89						
35	균열	0.2	㎜	0.4	m		90						
36	균열	0.1	㎜	0.3	m		91						
37	균열	0.2	㎜	0.4	m		92						
38	균열	0.1	㎜	0.3	m		93						
39	균열	0.1	㎜	0.3	m		94						
40	균열	0.2	㎜	0.4	m		95						
41	균열	0.2	㎜	0.4	m		96						
42	균열	0.2	㎜	0.4	m		97						
43	균열	0.2	㎜	0.3	m		98						
44	균열	0.2	㎜	0.4	m		99						
45	균열	0.1	㎜	0.3	m		100						
46	균열	0.1	㎜	0.3	m		101						
47	균열	0.2	㎜	1.4	m		102						
48	균열	0.1	㎜	0.3	m		103						
49	균열	0.2	㎜	0.3	m		104						
50	균열	0.2	㎜	0.3	m		105						
51	균열	0.2	㎜	0.3	m		106						
52	균열	0.2	㎜	0.3	m		107						
53	균열	0.1	㎜	0.3	m		108						
54	균열	0.2	㎜	0.8	m		109						
55							110
