외관조사망도 번호
U6_영곡터널_394(27k208~27k220)

호남고속선 영곡터널_394(27.208~27.220km, S394)

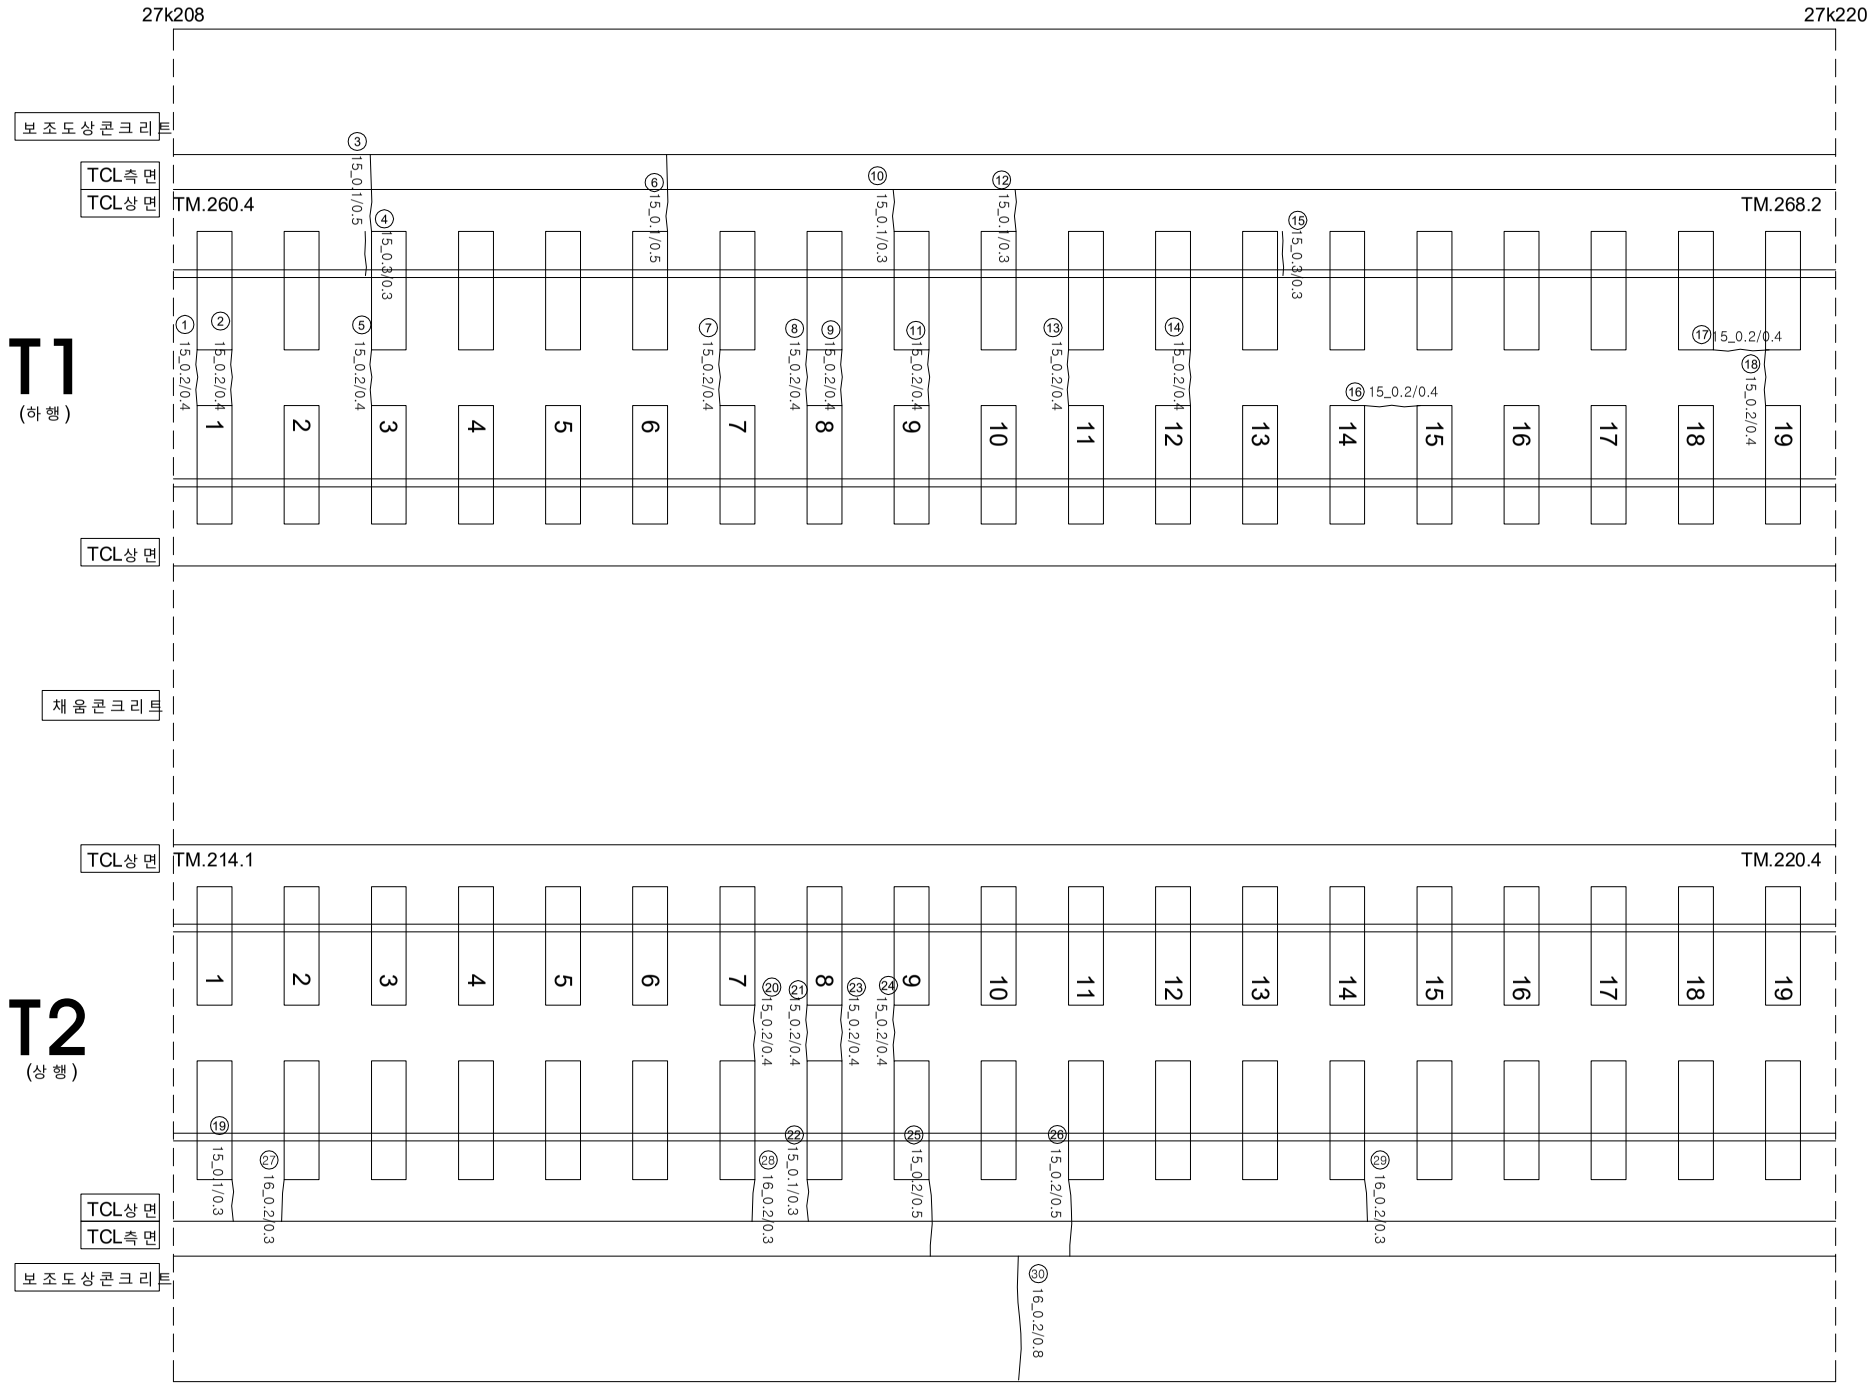
연번	손상	폭		연장		비고	연번	손상	폭		연장		비고
1	균열	0.2	㎜	0.4	m		56						
2	균열	0.2	㎜	0.4	m		57						
3	균열	0.1	㎜	0.5	m		58						
4	경계부 균열	0.3	㎜	0.3	m		59						
5	균열	0.2	㎜	0.4	m		60						
6	균열	0.1	㎜	0.5	m		61						
7	균열	0.2	㎜	0.4	m		62						
8	균열	0.2	㎜	0.4	m		63						
9	균열	0.2	㎜	0.4	m		64						
10	균열	0.1	㎜	0.3	m		65						
11	균열	0.2	㎜	0.4	m		66						
12	균열	0.1	㎜	0.3	m		67						
13	균열	0.2	㎜	0.4	m		68						
14	균열	0.2	㎜	0.4	m		69						
15	경계부 균열	0.2	㎜	0.4	m		70						
16	균열	0.2	㎜	0.4	m		71						
17	균열	0.2	㎜	0.4	m		72						
18	균열	0.2	㎜	0.4	m		73						
19	균열	0.1	㎜	0.3	m		74						
20	균열	0.2	㎜	0.4	m		75						
21	균열	0.2	㎜	0.4	m		76						
22	균열	0.2	㎜	0.3	m		77						
23	균열	0.2	㎜	0.4	m		78						
24	균열	0.2	㎜	0.4	m		79						
25	균열	0.2	㎜	0.5	m		80						
26	균열	0.2	㎜	0.5	m		81						
27	균열	0.2	㎜	0.3	m		82						
28	균열	0.2	㎜	0.3	m		83						
29	균열	0.2	㎜	0.3	m		84						
30	균열	0.2	㎜	0.8	m		85						
31							86						
32							87						
33							88						
34							89

35							90						
36							91						
37							92						
38							93						
39							94						
40							95						
41							96						
42							97						
43							98						
44							99						
45							100						
46							101						
47							102						
48							103						
49							104						
50							105						
51							106						
52							107						
53							108						
54							109						
55							110
