외관조사망도 번호
U6_영곡터널_(27k233~27k245)

호남고속선 영곡터널_396(27.233~27.245km, S396)

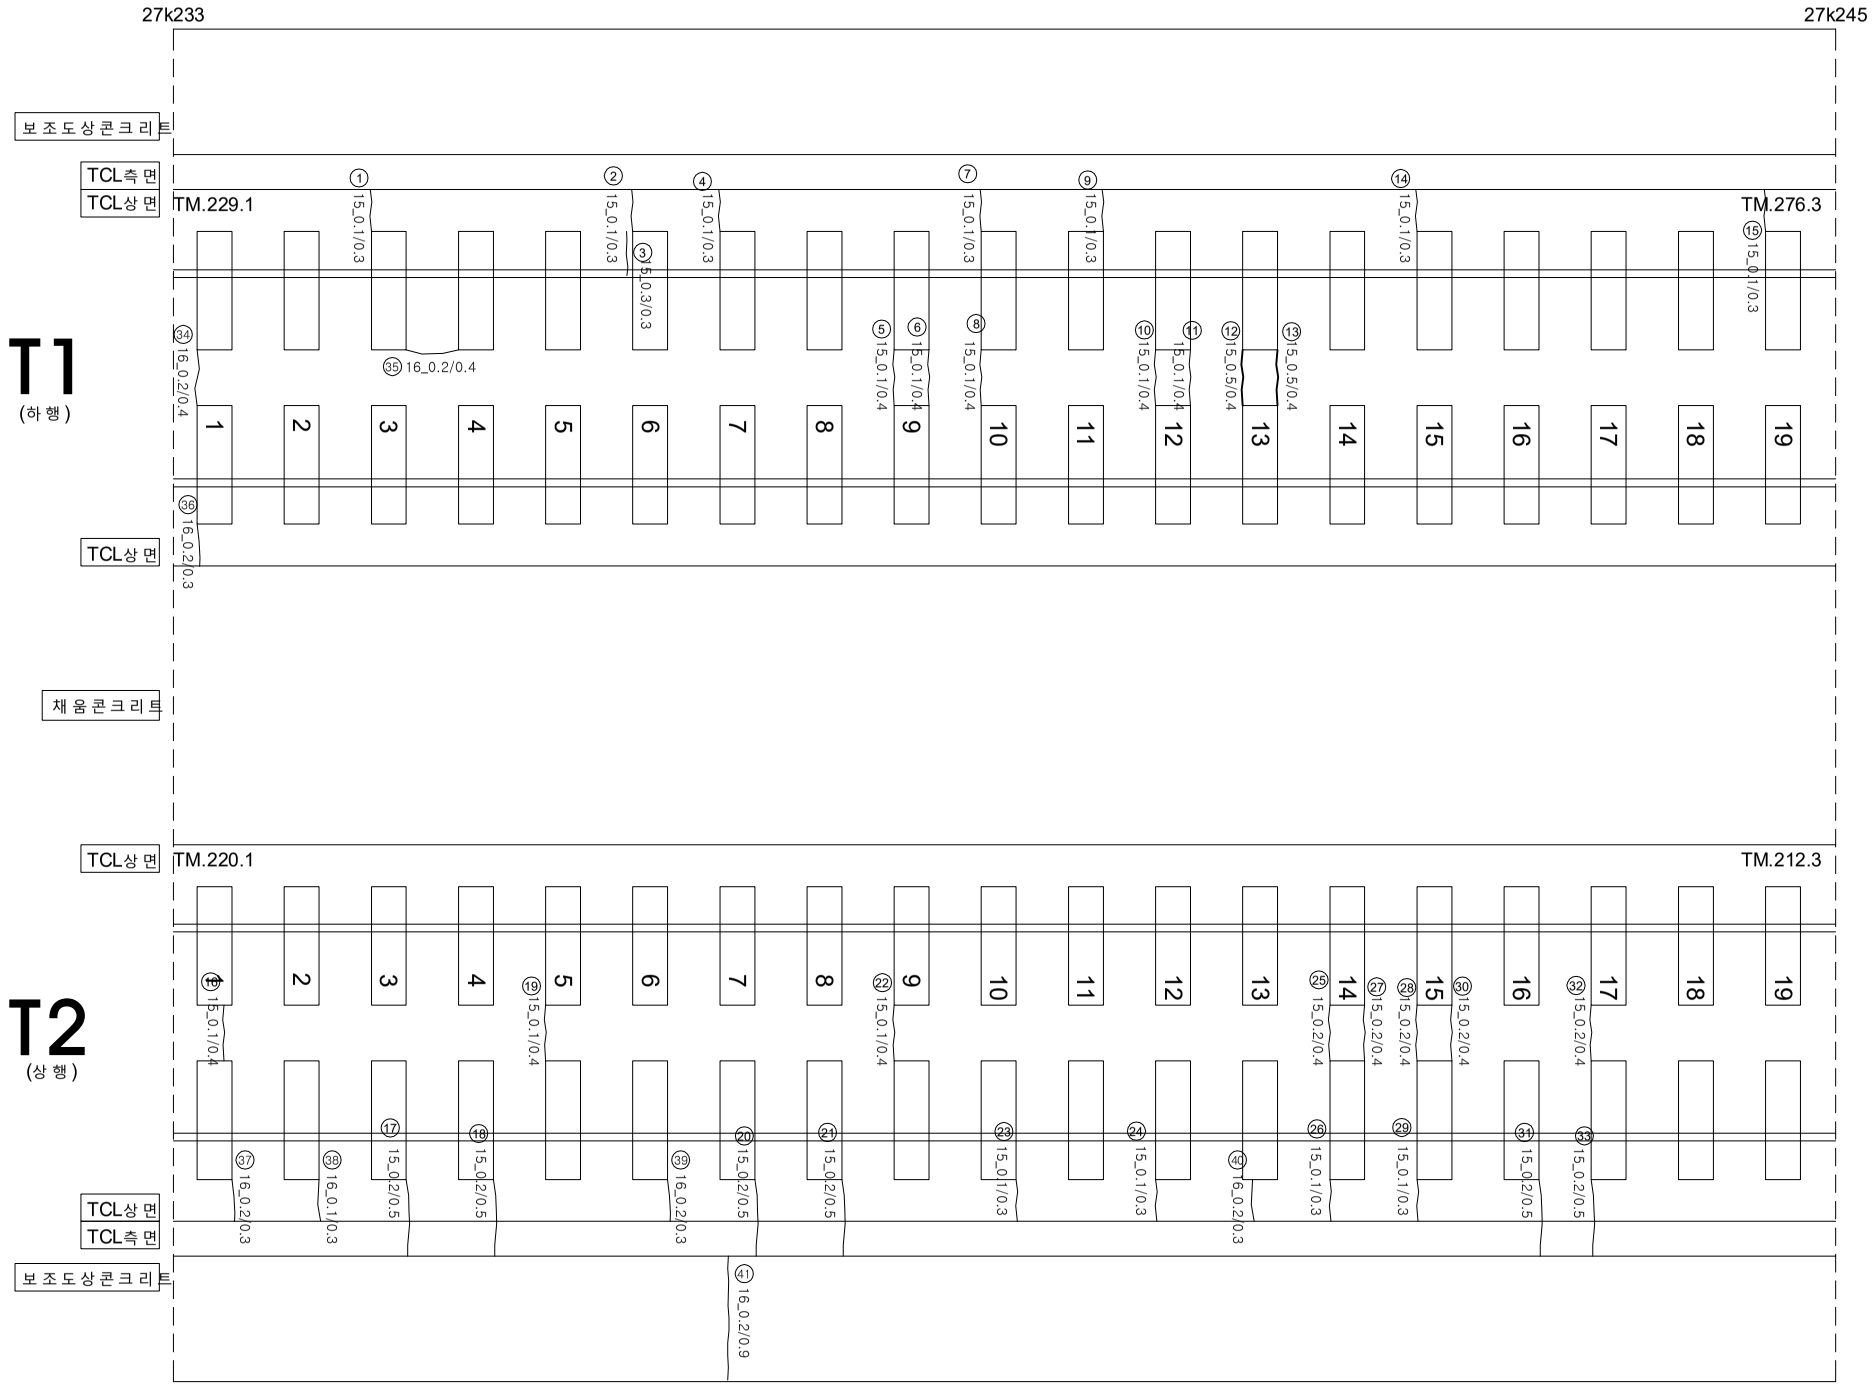
연번	손상	폭		연장		비고	연번	손상	폭		연장		비고
1	균열	0.1	㎜	0.3	m		56						
2	균열	0.1	㎜	0.3	m		57						
3	경계부 균열	0.3	㎜	0.3	m		58						
4	균열	0.1	㎜	0.3	m		59						
5	균열	0.1	㎜	0.4	m		60						
6	균열	0.1	㎜	0.4	m		61						
7	균열	0.1	㎜	0.3	m		62						
8	균열	0.1	㎜	0.4	m		63						
9	균열	0.1	㎜	0.3	m		64						
10	균열	0.1	㎜	0.4	m		65						
11	균열	0.1	㎜	0.4	m		66						
12	균열	0.5	㎜	0.4	m		67						
13	균열	0.5	㎜	0.4	m		68						
14	균열	0.1	㎜	0.3	m		69						
15	균열	0.1	㎜	0.3	m		70						
16	균열	0.1	㎜	0.4	m		71						
17	균열	0.2	㎜	0.5	m		72						
18	균열	0.2	㎜	0.5	m		73						
19	균열	0.1	㎜	0.4	m		74						
20	균열	0.2	㎜	0.5	m		75						
21	균열	0.2	㎜	0.5	m		76						
22	균열	0.1	㎜	0.4	m		77						
23	균열	0.1	㎜	0.3	m		78						
24	균열	0.1	㎜	0.3	m		79						
25	균열	0.2	㎜	0.4	m		80						
26	균열	0.1	㎜	0.3	m		81						
27	균열	0.2	㎜	0.4	m		82						
28	균열	0.2	㎜	0.4	m		83						
29	균열	0.1	㎜	0.3	m		84						
30	균열	0.2	㎜	0.4	m		85						
31	균열	0.2	㎜	0.5	m		86						
32	균열	0.2	㎜	0.4	m		87						
33	균열	0.2	㎜	0.5	m		88

34	균열	0.2	㎜	0.4	m		89						
35	균열	0.2	㎜	0.4	m		90						
36	균열	0.2	㎜	0.3	m		91						
37	균열	0.2	㎜	0.3	m		92						
38	균열	0.1	㎜	0.3	m		93						
39	균열	0.2	㎜	0.3	m		94						
40	균열	0.2	㎜	0.3	m		95						
41	균열	0.2	㎜	0.9	m		96						
42							97						
43							98						
44							99						
45							100						
46							101						
47							102						
48							103						
49							104						
50							105						
51							106						
52							107						
53							108						
54							109						
55							110
