| 외관조사망도 번호 |
|---|
| U6_영곡터널_397(27k245~27k258) |

# 호남고속선 영곡터널_397(27.245~27.258km, S397)

| 시행사 | 용역명 | 용역사 | 과업참여자 | | 범례 | | | |
|---|---|---|---|---|---|---|---|---|
| KORAIL 한국철도공사 KOREA RAILROAD | 2017년도 호남고속선 오송-광주송정간 콘크리트궤도 점검용역 | (주)한국구조물안전연구원<br>(주)한국국토안전연구원<br>(재)한국건설품질연구원 | 이 복 영 | 라 윤 강<br>김 경 기<br>윤 석 기 | 0.2/2.0 (0.3㎜이하 : 흑색)<br>0.4/2.0 (0.3㎜초과 0.5㎜이하 : 청색)<br>0.6/2.0 (0.5㎜초과 1.0㎜미만 : 적색)<br>1.0/2.0 (1.0㎜이상 : 분홍색) | 침목도상분리<br>망상<br>박리,박락,파손<br>백태 | 재료분리<br>철근노출<br>누수,습윤부<br>시공이음분리,층분리 |

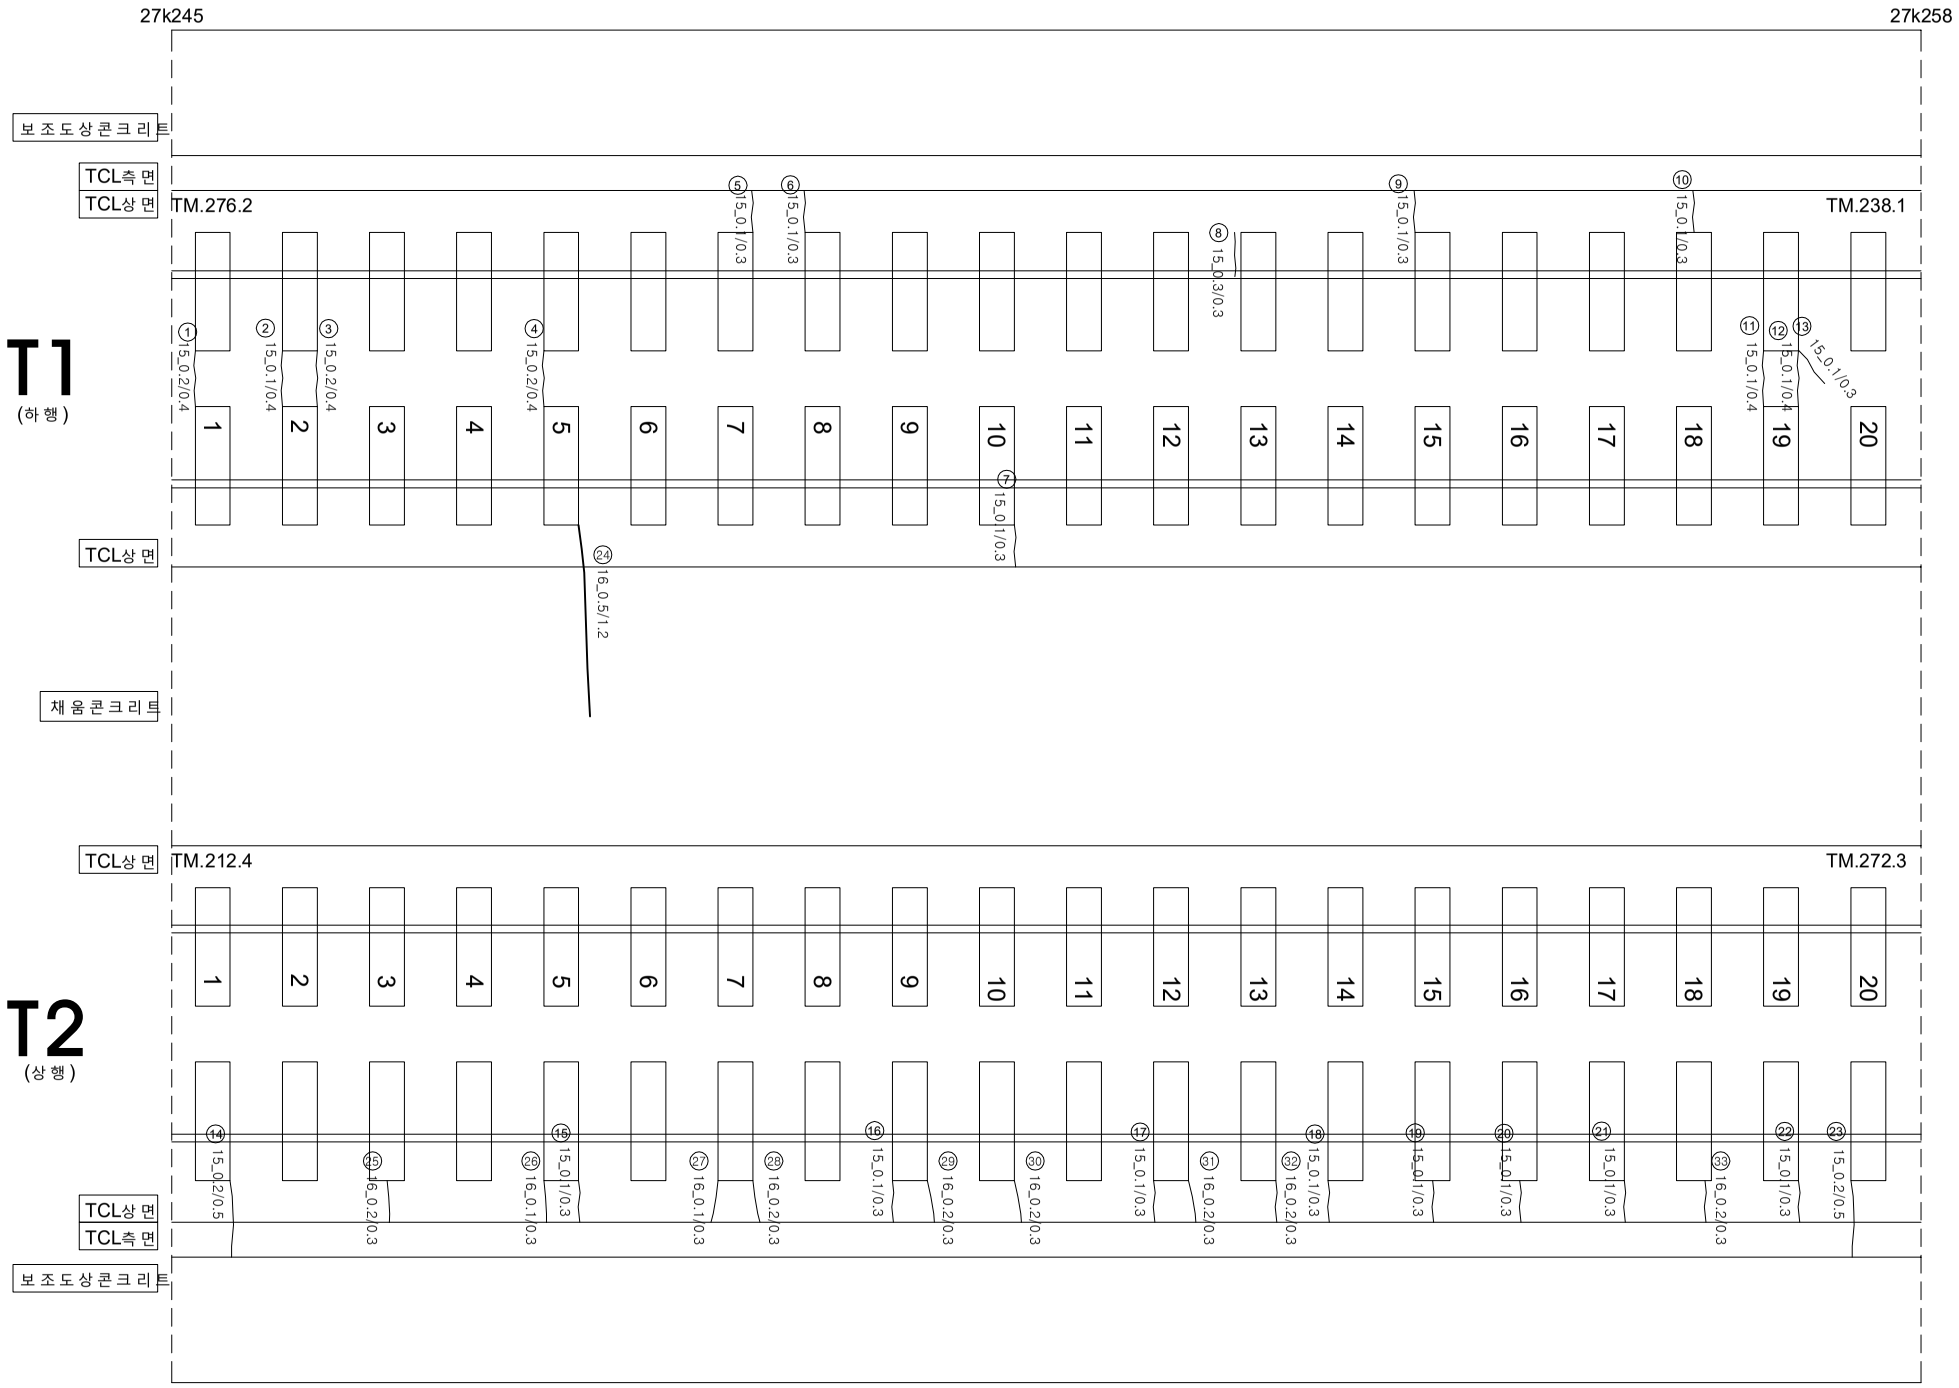
| 연번 | 손상 | 폭 | | 연장 | | 비고 | 연번 | 손상 | 폭 | | 연장 | | 비고 |
|---|---|---|---|---|---|---|---|---|---|---|---|---|---|
| 1 | 균열 | 0.2 | ㎜ | 0.4 | m | | 56 | | | | | | |
| 2 | 균열 | 0.1 | ㎜ | 0.4 | m | | 57 | | | | | | |
| 3 | 균열 | 0.2 | ㎜ | 0.4 | m | | 58 | | | | | | |
| 4 | 균열 | 0.2 | ㎜ | 0.4 | m | | 59 | | | | | | |
| 5 | 균열 | 0.1 | ㎜ | 0.3 | m | | 60 | | | | | | |
| 6 | 균열 | 0.1 | ㎜ | 0.3 | m | | 61 | | | | | | |
| 7 | 균열 | 0.1 | ㎜ | 0.3 | m | | 62 | | | | | | |
| 8 | 경계부 균열 | 0.3 | ㎜ | 0.3 | m | | 63 | | | | | | |
| 9 | 균열 | 0.1 | ㎜ | 0.3 | m | | 64 | | | | | | |
| 10 | 균열 | 0.1 | ㎜ | 0.3 | m | | 65 | | | | | | |
| 11 | 균열 | 0.1 | ㎜ | 0.4 | m | | 66 | | | | | | |
| 12 | 균열 | 0.1 | ㎜ | 0.4 | m | | 67 | | | | | | |
| 13 | 균열 | 0.1 | ㎜ | 0.3 | m | | 68 | | | | | | |
| 14 | 균열 | 0.2 | ㎜ | 0.5 | m | | 69 | | | | | | |
| 15 | 균열 | 0.1 | ㎜ | 0.3 | m | | 70 | | | | | | |
| 16 | 균열 | 0.1 | ㎜ | 0.3 | m | | 71 | | | | | | |
| 17 | 균열 | 0.1 | ㎜ | 0.3 | m | | 72 | | | | | | |
| 18 | 균열 | 0.1 | ㎜ | 0.3 | m | | 73 | | | | | | |
| 19 | 균열 | 0.1 | ㎜ | 0.3 | m | | 74 | | | | | | |
| 20 | 균열 | 0.1 | ㎜ | 0.3 | m | | 75 | | | | | | |
| 21 | 균열 | 0.1 | ㎜ | 0.3 | m | | 76 | | | | | | |
| 22 | 균열 | 0.1 | ㎜ | 0.3 | m | | 77 | | | | | | |
| 23 | 균열 | 0.2 | ㎜ | 0.5 | m | | 78 | | | | | | |
| 24 | 균열 | 0.5 | ㎜ | 1.2 | m | | 79 | | | | | | |
| 25 | 균열 | 0.2 | ㎜ | 0.3 | m | | 80 | | | | | | |
| 26 | 균열 | 0.1 | ㎜ | 0.3 | m | | 81 | | | | | | |
| 27 | 균열 | 0.1 | ㎜ | 0.3 | m | | 82 | | | | | | |
| 28 | 균열 | 0.2 | ㎜ | 0.3 | m | | 83 | | | | | | |
| 29 | 균열 | 0.2 | ㎜ | 0.3 | m | | 84 | | | | | | |
| 30 | 균열 | 0.2 | ㎜ | 0.3 | m | | 85 | | | | | | |
| 31 | 균열 | 0.2 | ㎜ | 0.3 | m | | 86 | | | | | | |
| 32 | 균열 | 0.2 | ㎜ | 0.3 | m | | 87 | | | | | | |
| 33 | 균열 | 0.2 | ㎜ | 0.3 | m | | 88 | | | | | | |
