외관조사망도 번호
U6_영곡터널_399(27k270~27k283)

호남고속선 영곡터널_399(27.270~27.283km, S399)

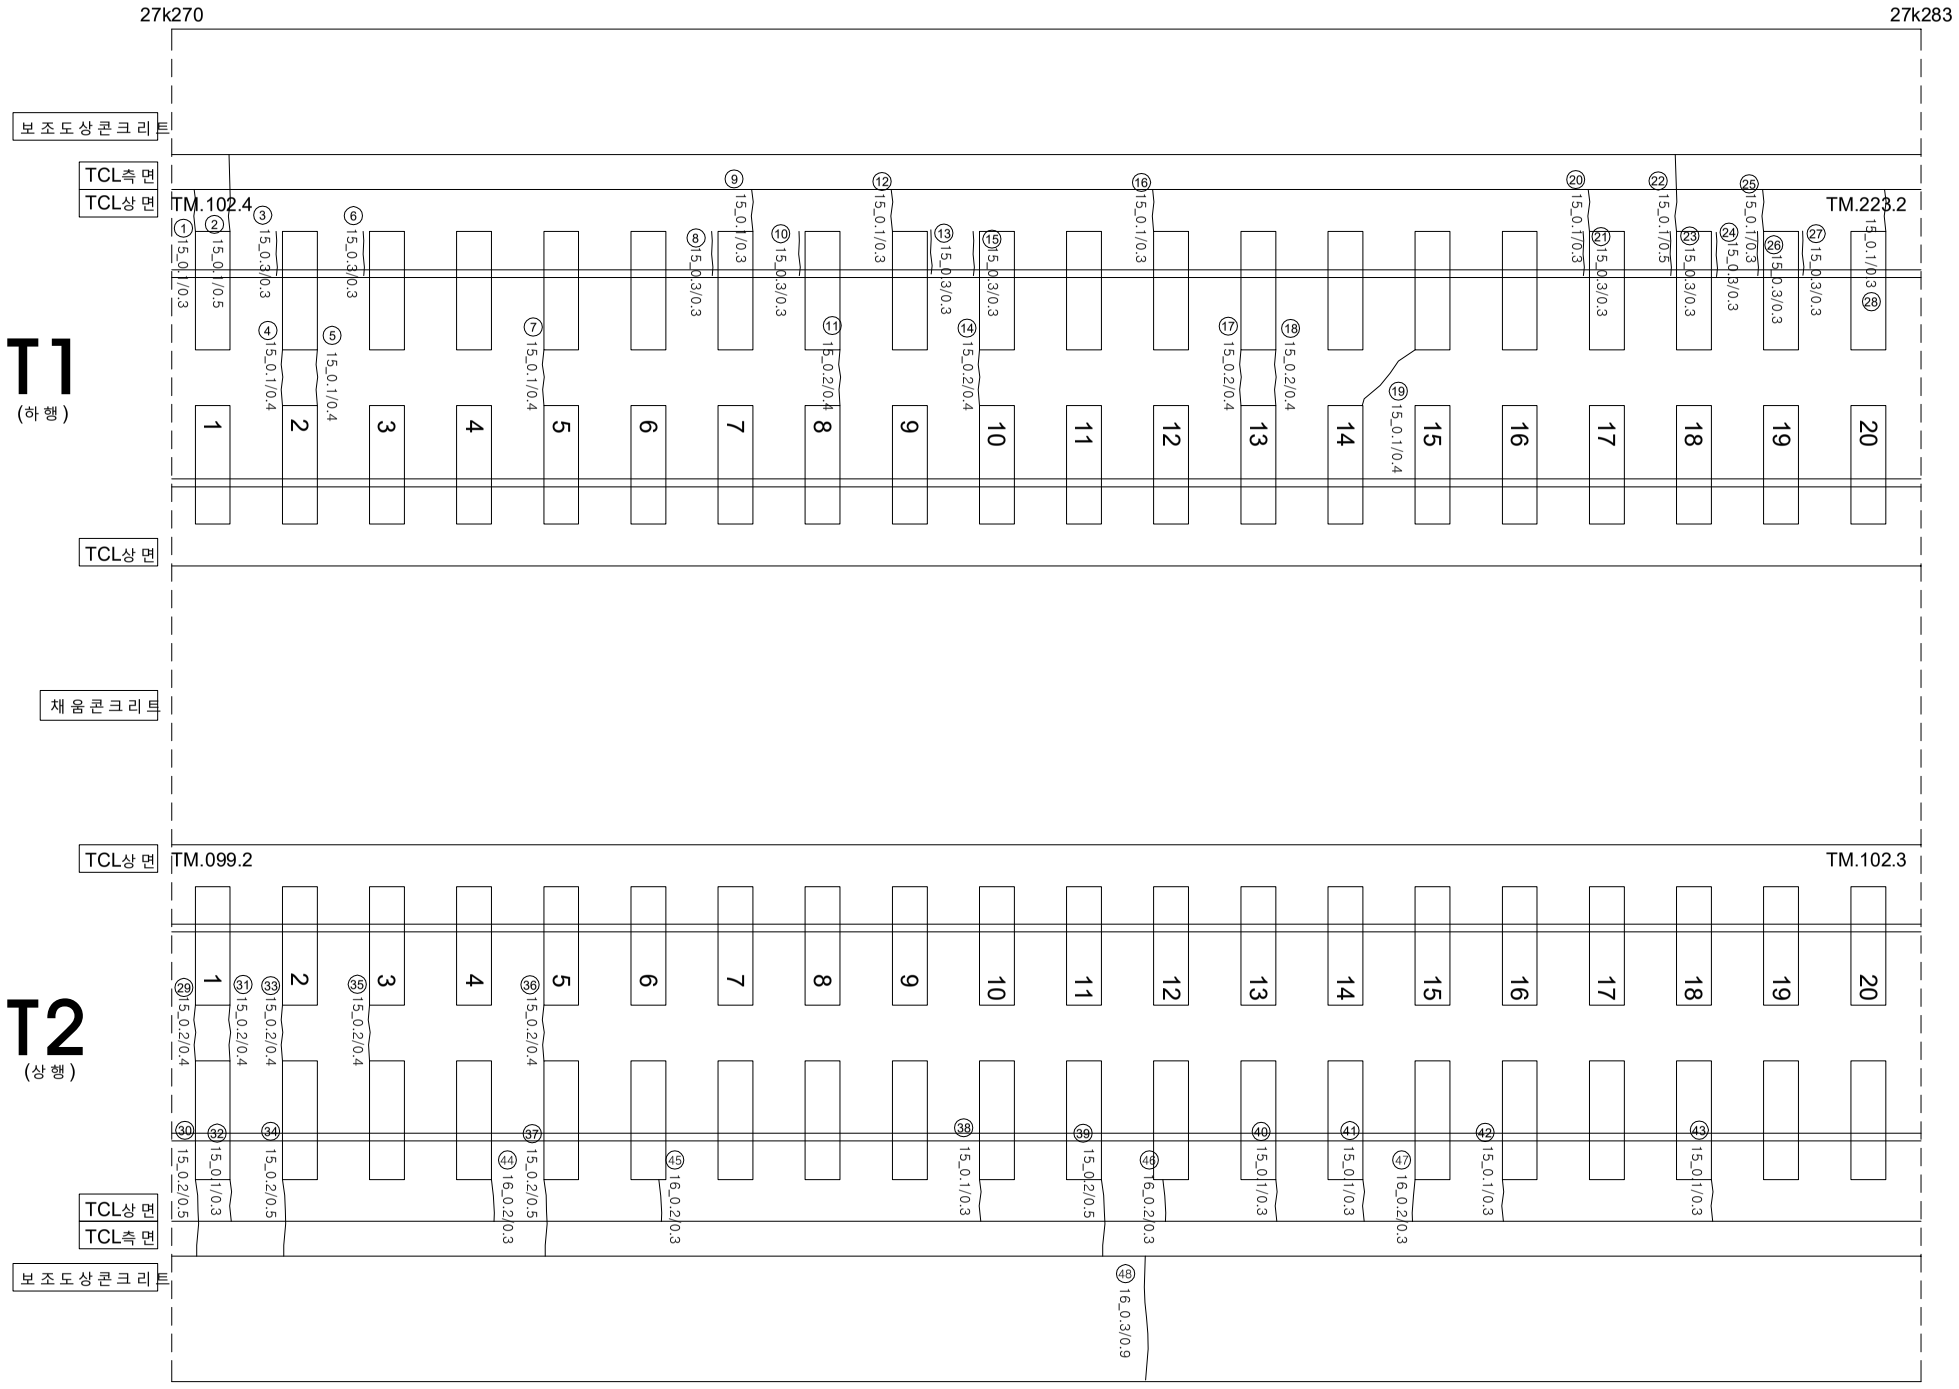
연번	손상	폭		연장		비고	연번	손상	폭		연장		비고
1	균열	0.1	㎜	0.3	m		56						
2	균열	0.1	㎜	0.5	m		57						
3	경계부 균열	0.3	㎜	0.3	m		58						
4	균열	0.1	㎜	0.4	m		59						
5	경계부 균열	0.1	㎜	0.4	m		60						
6	균열	0.3	㎜	0.3	m		61						
7	균열	0.1	㎜	0.4	m		62						
8	경계부 균열	0.3	㎜	0.3	m		63						
9	균열	0.1	㎜	0.3	m		64						
10	경계부 균열	0.3	㎜	0.3	m		65						
11	균열	0.2	㎜	0.4	m		66						
12	균열	0.1	㎜	0.3	m		67						
13	경계부 균열	0.3	㎜	0.3	m		68						
14	균열	0.2	㎜	0.4	m		69						
15	경계부 균열	0.3	㎜	0.3	m		70						
16	균열	0.1	㎜	0.3	m		71						
17	균열	0.2	㎜	0.4	m		72						
18	균열	0.2	㎜	0.4	m		73						
19	균열	0.1	㎜	0.4	m		74						
20	균열	0.1	㎜	0.3	m		75						
21	경계부 균열	0.3	㎜	0.3	m		76						
22	균열	0.1	㎜	0.5	m		77						
23	경계부 균열	0.3	㎜	0.3	m		78						
24	경계부 균열	0.3	㎜	0.3	m		79						
25	균열	0.1	㎜	0.3	m		80						
26	균열	0.3	㎜	0.3	m		81						
27	경계부 균열	0.3	㎜	0.3	m		82						
28	균열	0.1	㎜	0.3	m		83						
29	균열	0.2	㎜	0.4	m		84						
30	균열	0.2	㎜	0.5	m		85						
31	균열	0.2	㎜	0.4	m		86						
32	균열	0.1	㎜	0.3	m		87

33	균열	0.2	㎜	0.4	m		88						
34	균열	0.2	㎜	0.5	m		89						
35	균열	0.2	㎜	0.4	m		90						
36	균열	0.2	㎜	0.4	m		91						
37	균열	0.2	㎜	0.5	m		92						
38	균열	0.1	㎜	0.3	m		93						
39	균열	0.2	㎜	0.5	m		94						
40	균열	0.1	㎜	0.3	m		95						
41	균열	0.1	㎜	0.3	m		96						
42	균열	0.1	㎜	0.3	m		97						
43	균열	0.1	㎜	0.3	m		98						
44	균열	0.2	㎜	0.3	m		99						
45	균열	0.2	㎜	0.3	m		100						
46	균열	0.2	㎜	0.3	m		101						
47	균열	0.2	㎜	0.3	m		102						
48	균열	0.3	㎜	0.9	m		103						
49							104						
50							105						
51							106						
52							107						
53							108						
54							109						
55							110
