외관조사망도 번호
U6_영곡터널_400(27k283~27k295)

호남고속선 영곡터널_400(27.283~27.295km, S400)

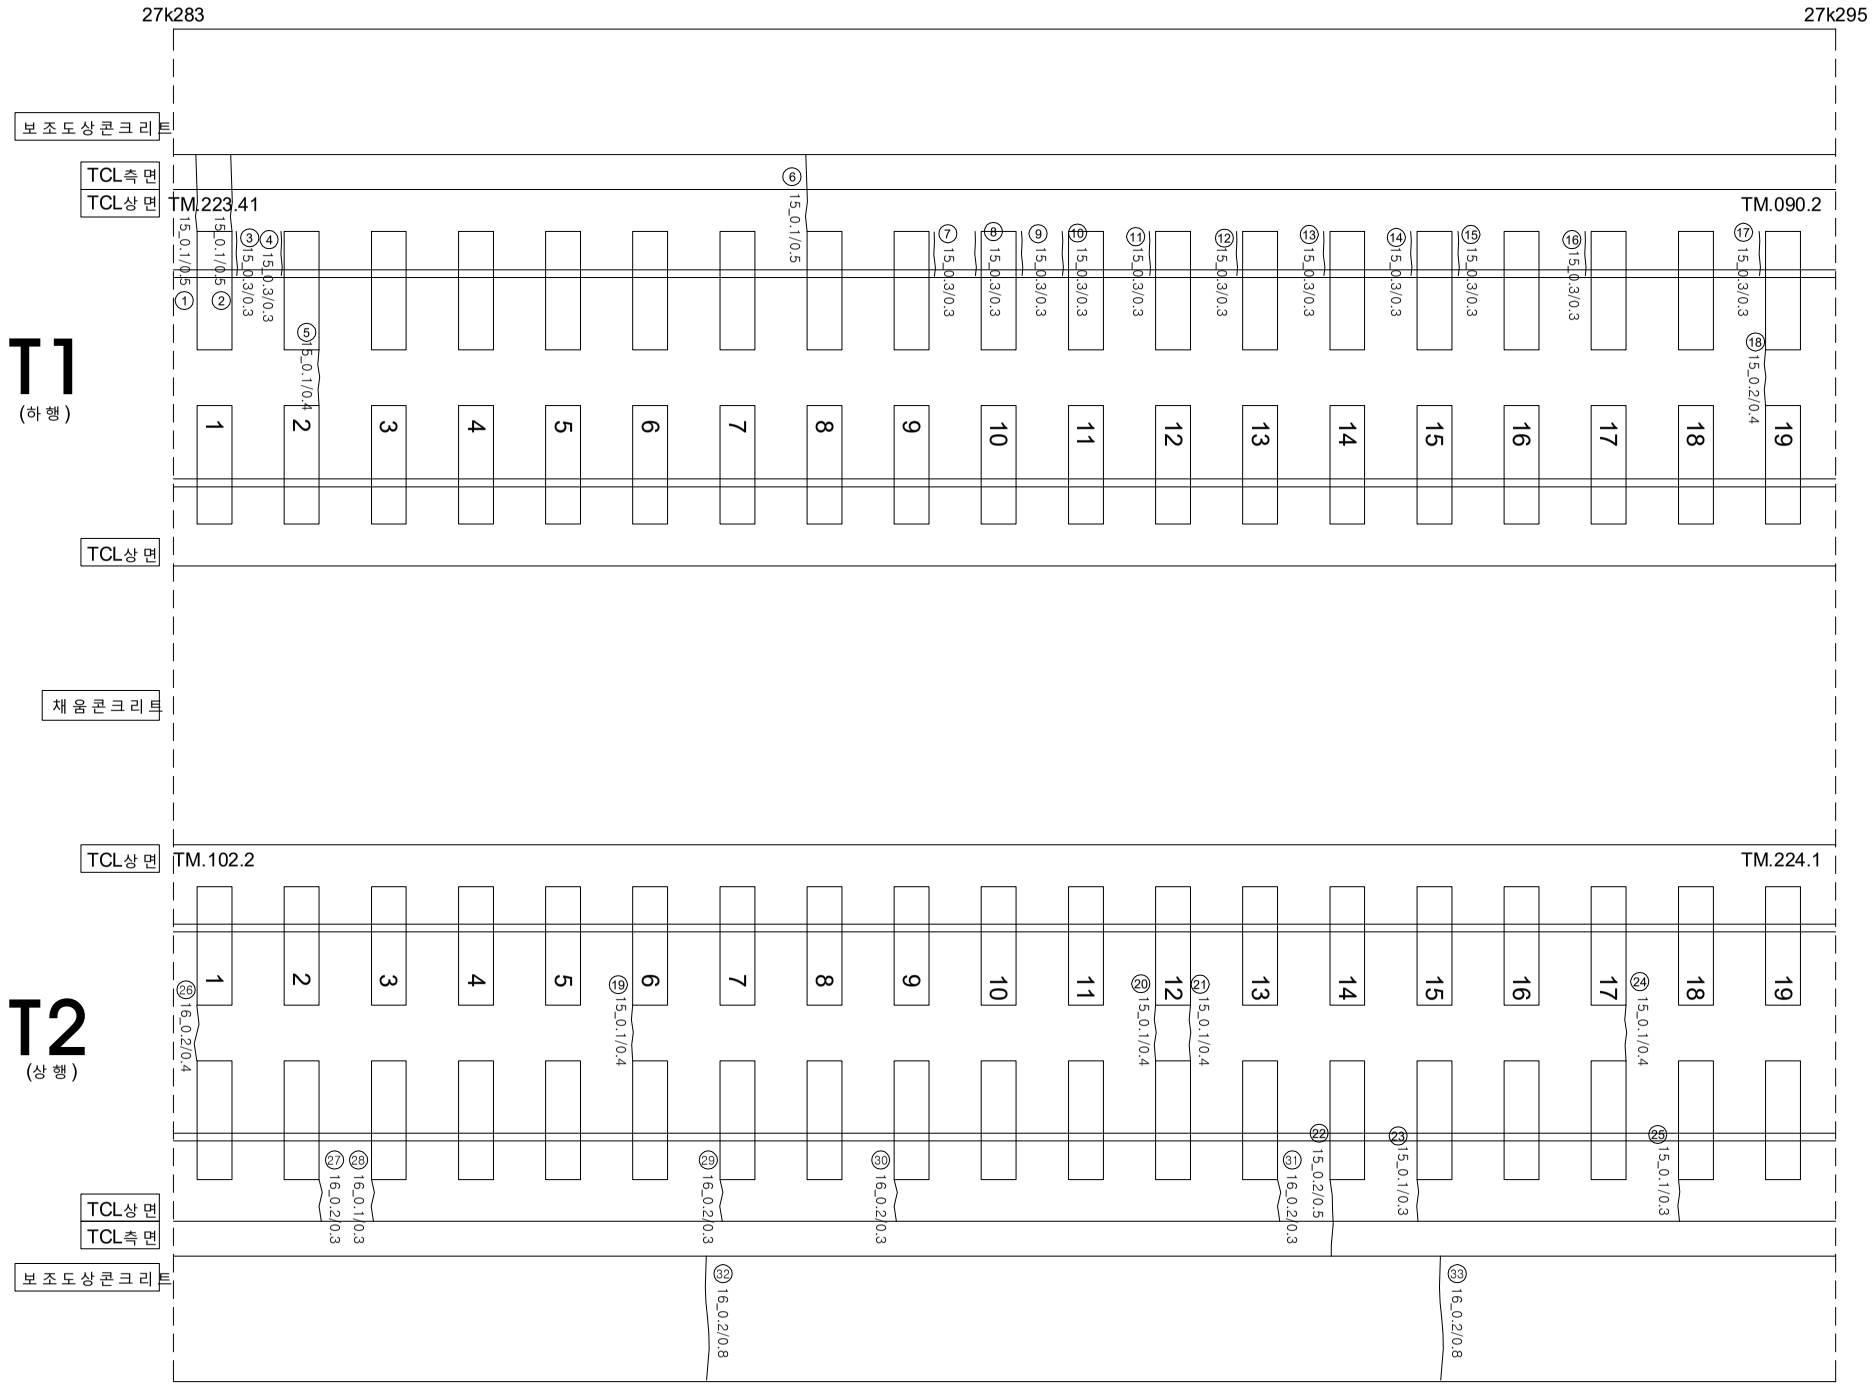
연번	손상	폭		연장		비고	연번	손상	폭		연장		비고
1	균열	0.1	㎜	0.5	m		56						
2	균열	0.1	㎜	0.5	m		57						
3	경계부 균열	0.3	㎜	0.3	m		58						
4	경계부 균열	0.3	㎜	0.3	m		59						
5	균열	0.1	㎜	0.4	m		60						
6	균열	0.1	㎜	0.5	m		61						
7	경계부 균열	0.3	㎜	0.3	m		62						
8	경계부 균열	0.3	㎜	0.3	m		63						
9	경계부 균열	0.3	㎜	0.3	m		64						
10	경계부 균열	0.3	㎜	0.3	m		65						
11	경계부 균열	0.3	㎜	0.3	m		66						
12	경계부 균열	0.3	㎜	0.3	m		67						
13	경계부 균열	0.3	㎜	0.3	m		68						
14	경계부 균열	0.3	㎜	0.3	m		69						
15	경계부 균열	0.3	㎜	0.3	m		70						
16	경계부 균열	0.3	㎜	0.3	m		71						
17	경계부 균열	0.3	㎜	0.3	m		72						
18	균열	0.2	㎜	0.4	m		73						
19	균열	0.1	㎜	0.4	m		74						
20	균열	0.1	㎜	0.4	m		75						
21	균열	0.1	㎜	0.4	m		76						
22	균열	0.2	㎜	0.5	m		77						
23	균열	0.1	㎜	0.3	m		78						
24	균열	0.1	㎜	0.4	m		79						
25	균열	0.1	㎜	0.3	m		80						
26	균열	0.2	㎜	0.4	m		81						
27	균열	0.2	㎜	0.3	m		82						
28	균열	0.1	㎜	0.3	m		83						
29	균열	0.2	㎜	0.3	m		84						
30	균열	0.2	㎜	0.3	m		85						
31	균열	0.2	㎜	0.3	m		86

32	균열	0.2	㎜	0.8	m		87						
33	균열	0.2	㎜	0.8	m		88						
34							89						
35							90						
36							91						
37							92						
38							93						
39							94						
40							95						
41							96						
42							97						
43							98						
44							99						
45							100						
46							101						
47							102						
48							103						
49							104						
50							105						
51							106						
52							107						
53							108						
54							109						
55							110
