외관조사망도 번호
U6_영곡터널_402(27k308~27k320)

호남고속선 영곡터널_402(27.308~27.320km, S402)

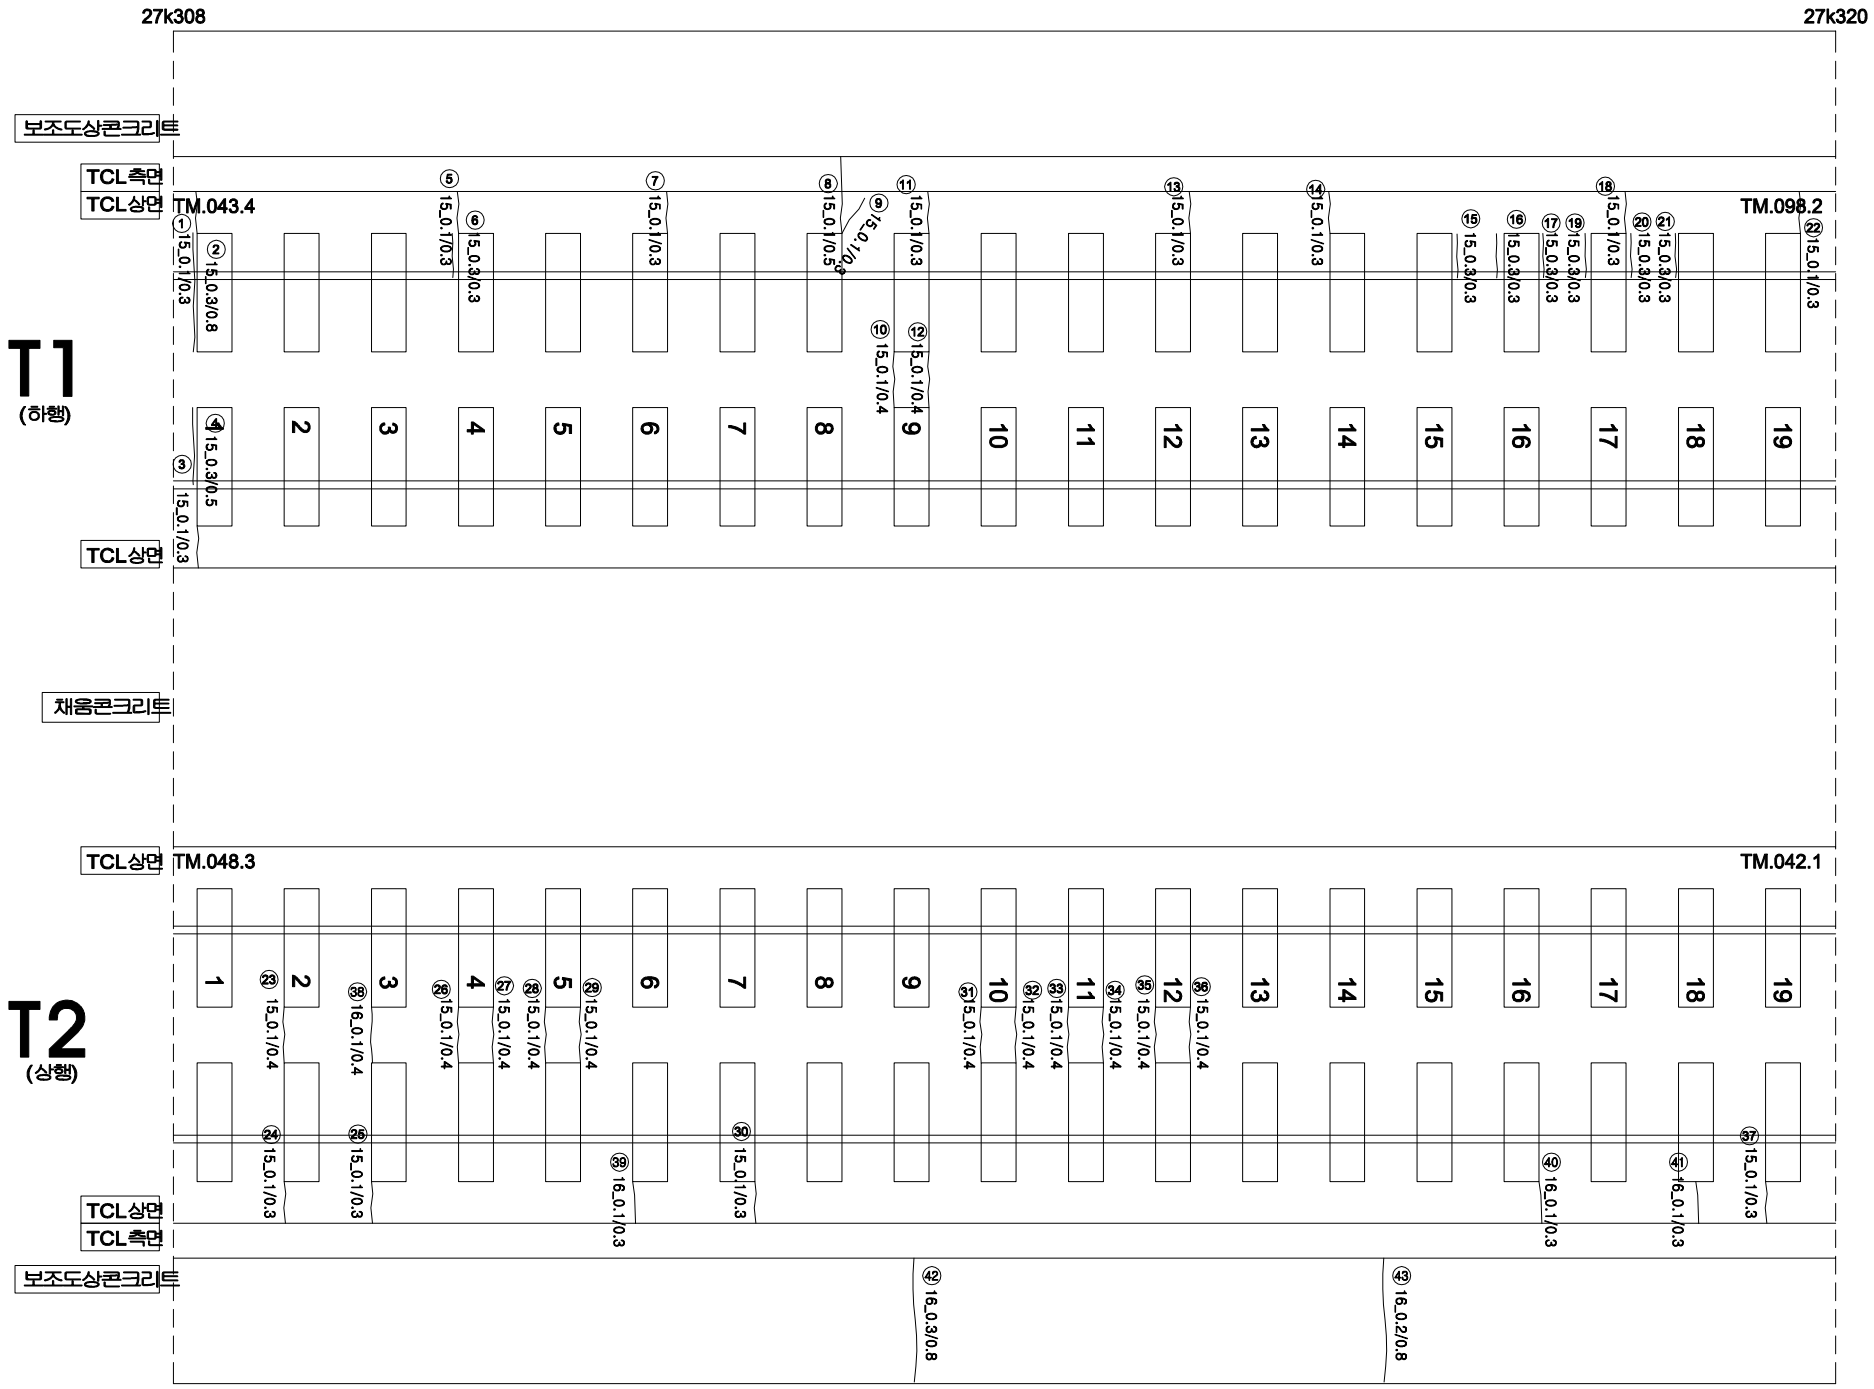
연번	손상	폭		연장		비고	연번	손상	폭		연장		비고
1	경계부 균열	0.1	㎜	0.3	m		56						
2	균열	0.3	㎜	0.8	m		57						
3	균열	0.1	㎜	0.3	m		58						
4	경계부 균열	0.3	㎜	0.5	m		59						
5	균열	0.1	㎜	0.3	m		60						
6	경계부 균열	0.3	㎜	0.3	m		61						
7	균열	0.1	㎜	0.3	m		62						
8	균열	0.1	㎜	0.5	m		63						
9	균열	0.1	㎜	0.3	m		64						
10	균열	0.1	㎜	0.4	m		65						
11	균열	0.1	㎜	0.3	m		66						
12	균열	0.1	㎜	0.4	m		67						
13	균열	0.1	㎜	0.3	m		68						
14	균열	0.1	㎜	0.3	m		69						
15	경계부 균열	0.3	㎜	0.3	m		70						
16	경계부 균열	0.3	㎜	0.3	m		71						
17	경계부 균열	0.3	㎜	0.3	m		72						
18	균열	0.1	㎜	0.3	m		73						
19	경계부 균열	0.3	㎜	0.3	m		74						
20	경계부 균열	0.3	㎜	0.3	m		75						
21	경계부 균열	0.3	㎜	0.3	m		76						
22	균열	0.1	㎜	0.3	m		77						
23	균열	0.1	㎜	0.4	m		78						
24	균열	0.1	㎜	0.3	m		79						
25	균열	0.1	㎜	0.3	m		80						
26	균열	0.1	㎜	0.4	m		81						
27	균열	0.1	㎜	0.4	m		82						
28	균열	0.1	㎜	0.4	m		83						
29	균열	0.1	㎜	0.4	m		84						
30	균열	0.1	㎜	0.3	m		85						
31	균열	0.1	㎜	0.4	m		86						
32	균열	0.1	㎜	0.4	m		87

33	균열	0.1	㎜	0.4	m		88						
34	균열	0.1	㎜	0.4	m		89						
35	균열	0.1	㎜	0.4	m		90						
36	균열	0.1	㎜	0.4	m		91						
37	균열	0.1	㎜	0.3	m		92						
38	균열	0.1	㎜	0.4	m		93						
39	균열	0.1	㎜	0.3	m		94						
40	균열	0.1	㎜	0.3	m		95						
41	균열	0.1	㎜	0.3	m		96						
42	균열	0.3	㎜	0.8	m		97						
43	균열	0.2	㎜	0.8	m		98						
44							99						
45							100						
46							101						
47							102						
48							103						
49							104						
50							105						
51							106						
52							107						
53							108						
54							109						
55							110
