외관조사망도 번호
U6_영곡터널_413(27k445~27k458)

호남고속선 영곡터널_413(27.445~27.458km, S413)

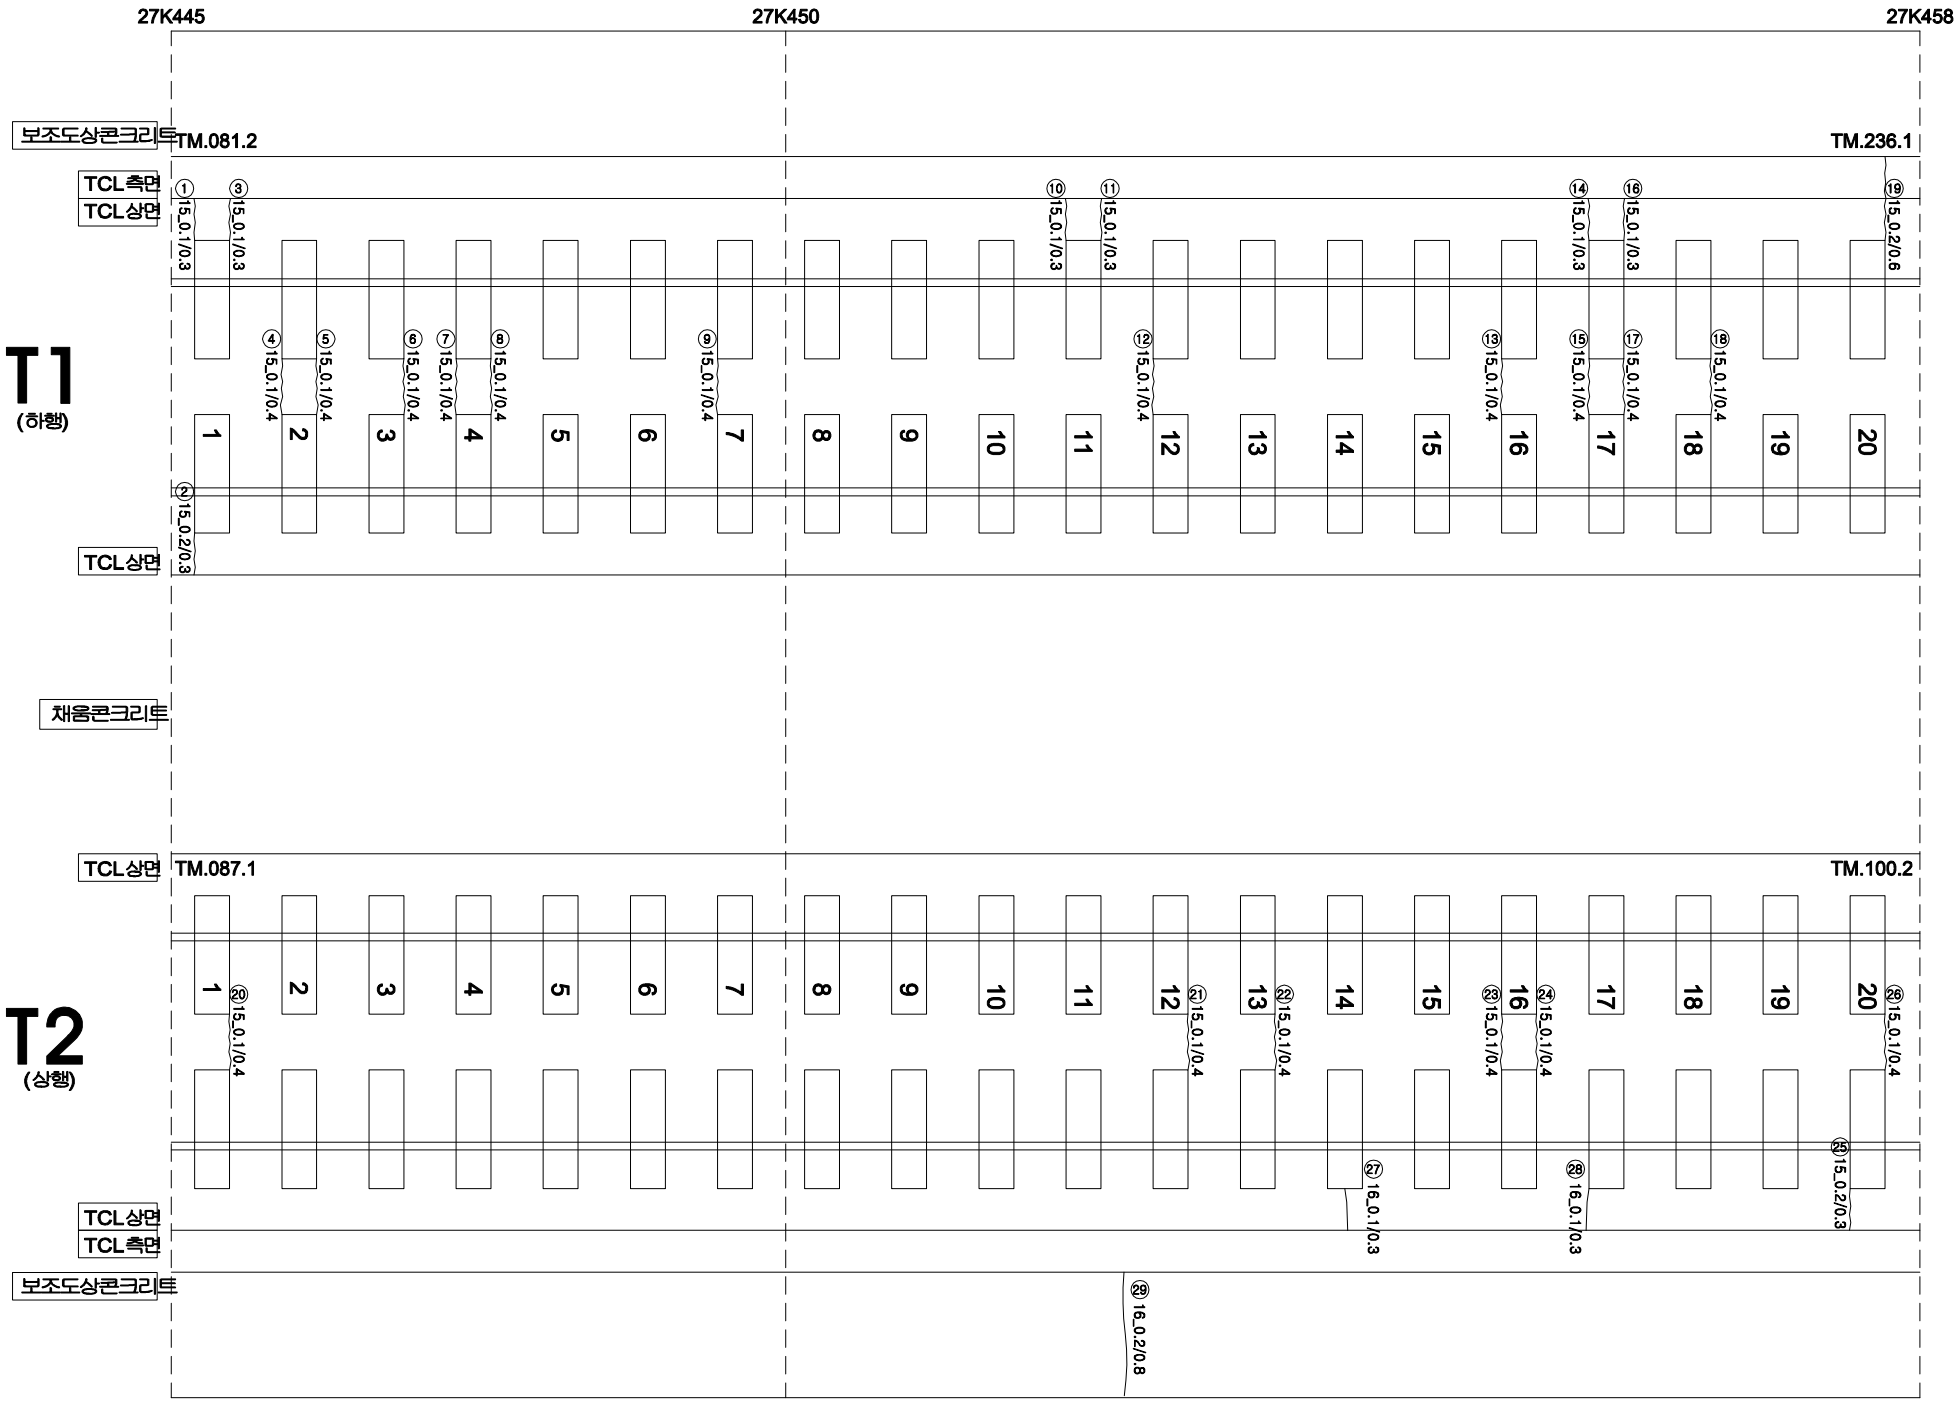
연번	손상	폭		연장		비고	연번	손상	폭		연장		비고
1	균열	0.1	㎜	0.3	m		56						
2	균열	0.2	㎜	0.3	m		57						
3	균열	0.1	㎜	0.3	m		58						
4	균열	0.1	㎜	0.4	m		59						
5	균열	0.1	㎜	0.4	m		60						
6	균열	0.1	㎜	0.4	m		61						
7	균열	0.1	㎜	0.4	m		62						
8	균열	0.1	㎜	0.4	m		63						
9	균열	0.1	㎜	0.3	m		64						
10	균열	0.1	㎜	0.3	m		65						
11	균열	0.1	㎜	0.4	m		66						
12	균열	0.1	㎜	0.4	m		67						
13	균열	0.1	㎜	0.4	m		68						
14	균열	0.1	㎜	0.3	m		69						
15	균열	0.1	㎜	0.4	m		70						
16	균열	0.1	㎜	0.3	m		71						
17	균열	0.1	㎜	0.4	m		72						
18	균열	0.1	㎜	0.4	m		73						
19	균열	0.2	㎜	0.6	m		74						
20	균열	0.1	㎜	0.4	m		75						
21	균열	0.1	㎜	0.4	m		76						
22	균열	0.1	㎜	0.4	m		77						
23	균열	0.1	㎜	0.4	m		78						
24	균열	0.1	㎜	0.4	m		79						
25	균열	0.2	㎜	0.3	m		80						
26	균열	0.1	㎜	0.4	m		81						
27	균열	0.1	㎜	0.3	m		82						
28	균열	0.1	㎜	0.3	m		83						
29	균열	0.2	㎜	0.8	m		84						
30							85						
31							86						
32							87						
33							88						
34							89						
35							90

36							91						
37							92						
38							93						
39							94						
40							95						
41							96						
42							97						
43							98						
44							99						
45							100						
46							101						
47							102						
48							103						
49							104						
50							105						
51							106						
52							107						
53							108						
54							109						
55							110
