호남고속선 영곡터널_414(27.458~27.470km, S414)

외관조사망도 번호
U6_영곡터널_414(27k458~27k470)

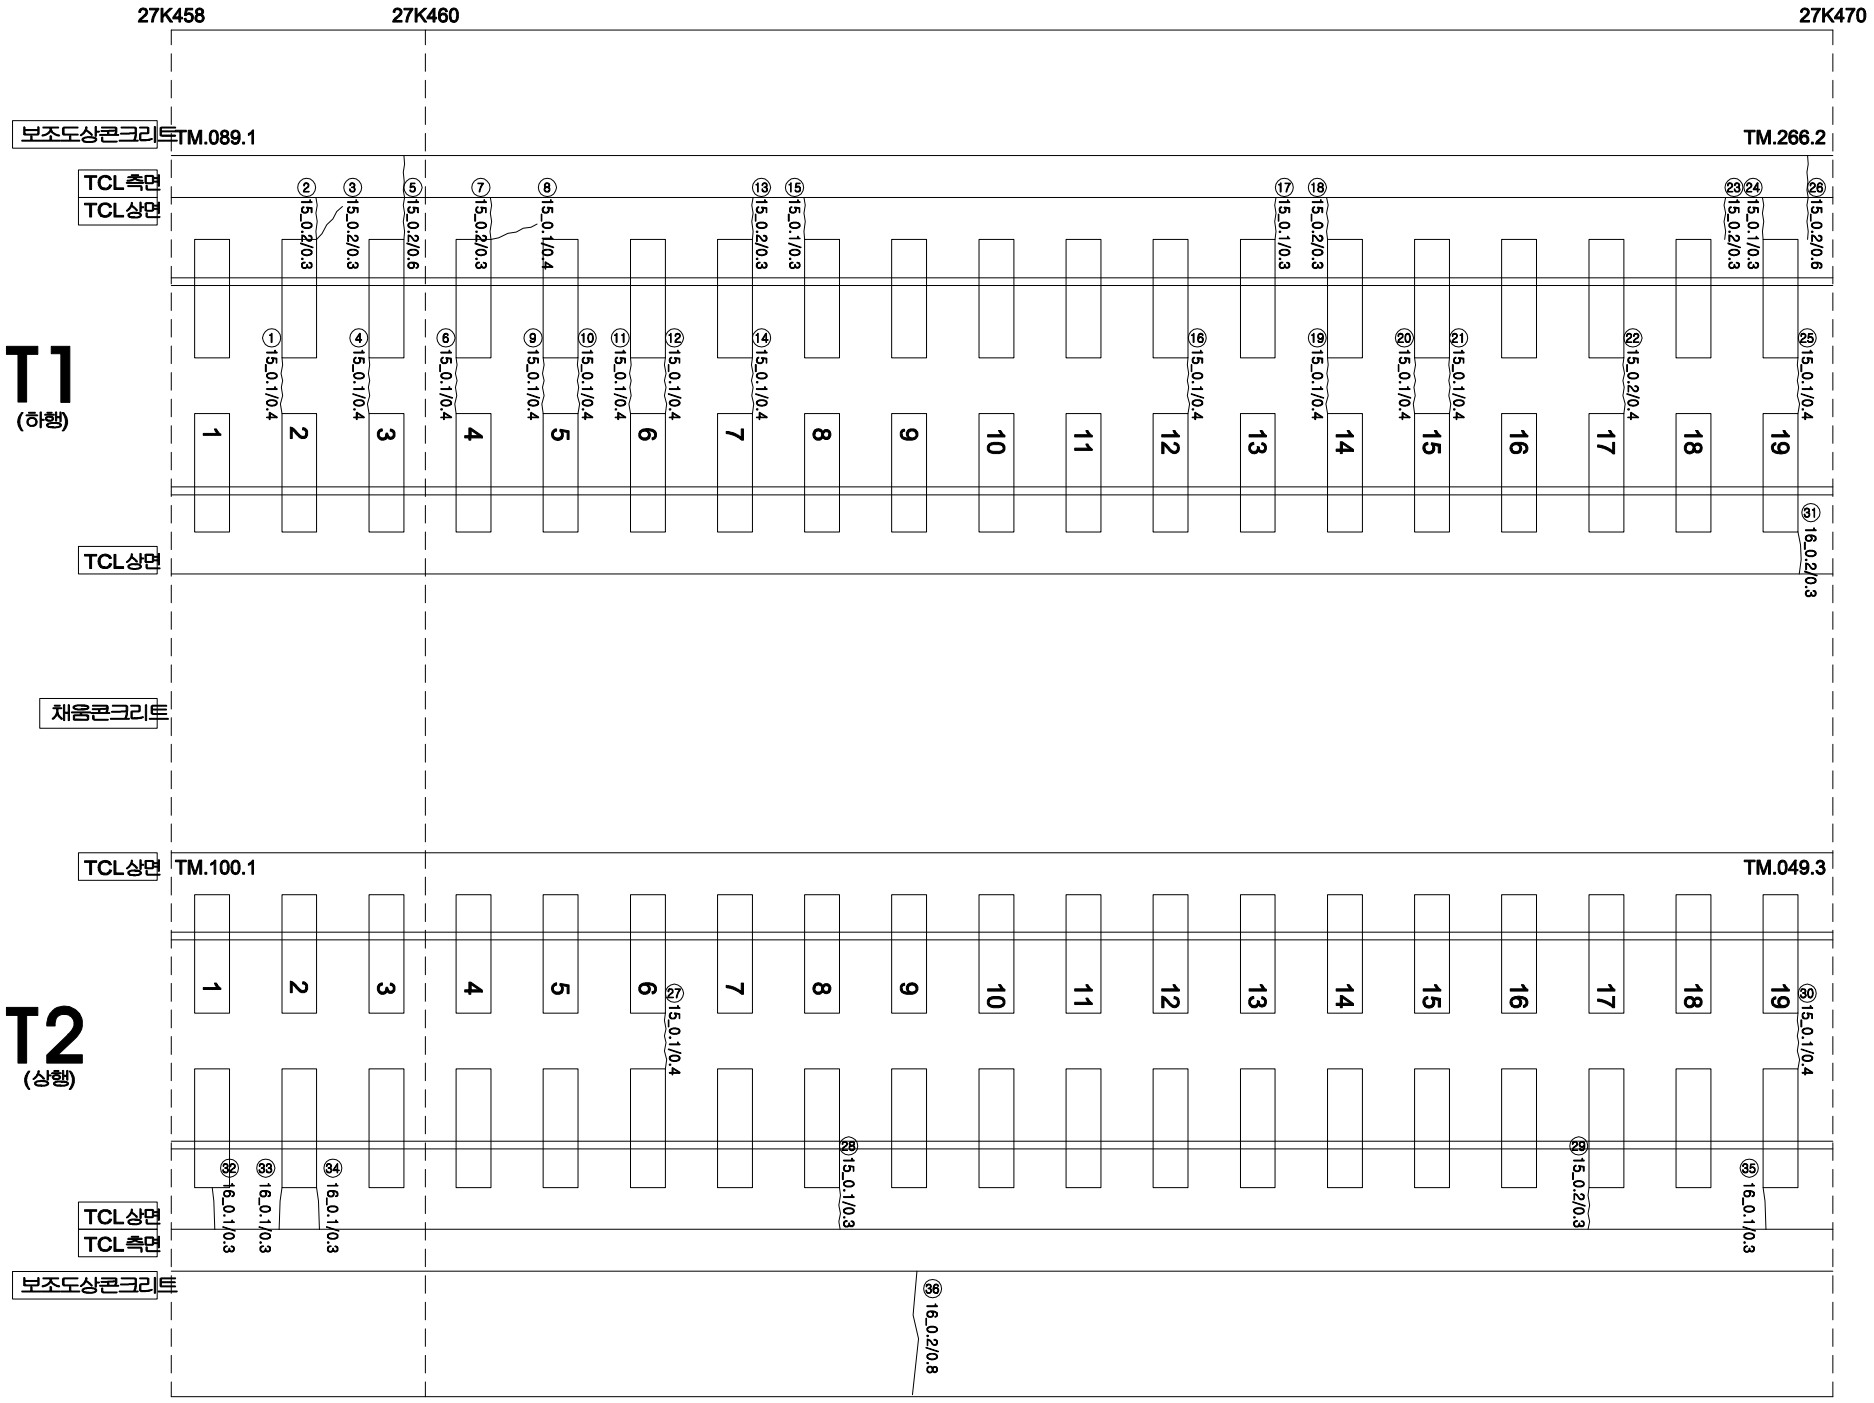
연번	손상	폭		연장		비고	연번	손상	폭		연장		비고
1	균열	0.1	㎜	0.4	m		56						
2	균열	0.2	㎜	0.3	m		57						
3	균열	0.2	㎜	0.3	m		58						
4	균열	0.1	㎜	0.4	m		59						
5	균열	0.2	㎜	0.6	m		60						
6	균열	0.1	㎜	0.4	m		61						
7	균열	0.2	㎜	0.3	m		62						
8	균열	0.1	㎜	0.4	m		63						
9	균열	0.1	㎜	0.4	m		64						
10	균열	0.1	㎜	0.4	m		65						
11	균열	0.1	㎜	0.4	m		66						
12	균열	0.1	㎜	0.4	m		67						
13	균열	0.2	㎜	0.3	m		68						
14	균열	0.1	㎜	0.4	m		69						
15	균열	0.1	㎜	0.3	m		70						
16	균열	0.1	㎜	0.4	m		71						
17	균열	0.1	㎜	0.3	m		72						
18	균열	0.2	㎜	0.3	m		73						
19	균열	0.1	㎜	0.4	m		74						
20	균열	0.1	㎜	0.4	m		75						
21	균열	0.1	㎜	0.4	m		76						
22	균열	0.2	㎜	0.4	m		77						
23	균열	0.2	㎜	0.3	m		78						
24	균열	0.1	㎜	0.3	m		79						
25	균열	0.1	㎜	0.4	m		80						
26	균열	0.2	㎜	0.6	m		81						
27	균열	0.1	㎜	0.4	m		82						
28	균열	0.1	㎜	0.3	m		83						
29	균열	0.2	㎜	0.3	m		84						
30	균열	0.1	㎜	0.4	m		85						
31	균열	0.2	㎜	0.3	m		86						
32	균열	0.1	㎜	0.3	m		87						
33	균열	0.1	㎜	0.3	m		88

34	균열	0.1	㎜	0.3	m		89						
35	균열	0.1	㎜	0.3	m		90						
36	균열	0.2	㎜	0.8	m		91						
37							92						
38							93						
39							94						
40							95						
41							96						
42							97						
43							98						
44							99						
45							100						
46							101						
47							102						
48							103						
49							104						
50							105						
51							106						
52							107						
53							108						
54							109						
55							110
